MASTERPLAN PER L'ABRUZZO: Sistemazione e recupero funzionale per raggiungimento giacimento turistico /religioso S.R. 539, S.P. 58 e S.P. 60 per consentire il trasferimento delle competenza stradali a nuovo soggetto gestore (Cod. PSRA/25)

## PROGETTO DEFINITIVO

## RELAZIONE ILLUSTRATIVA

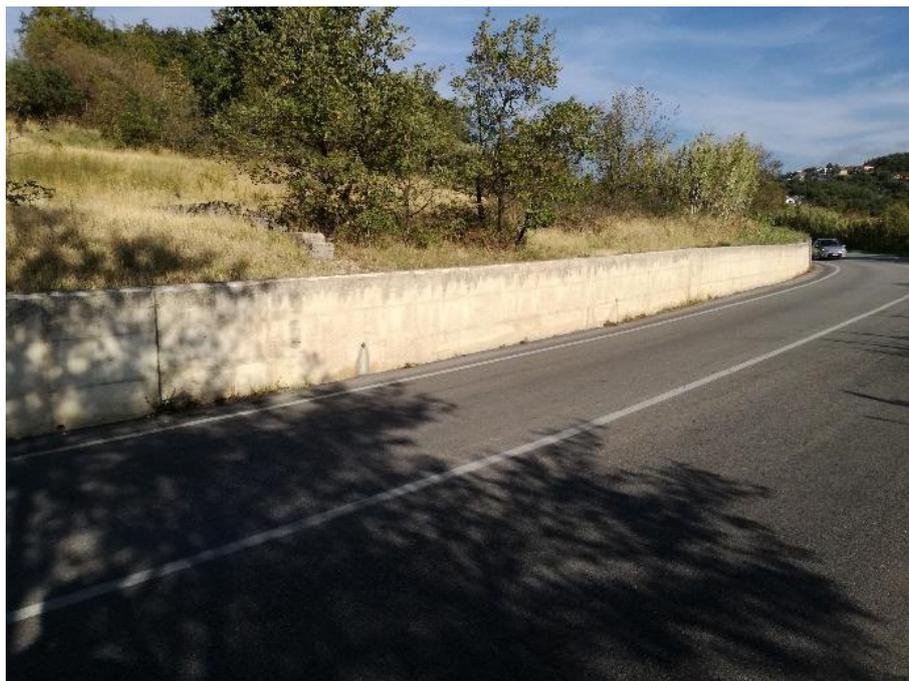
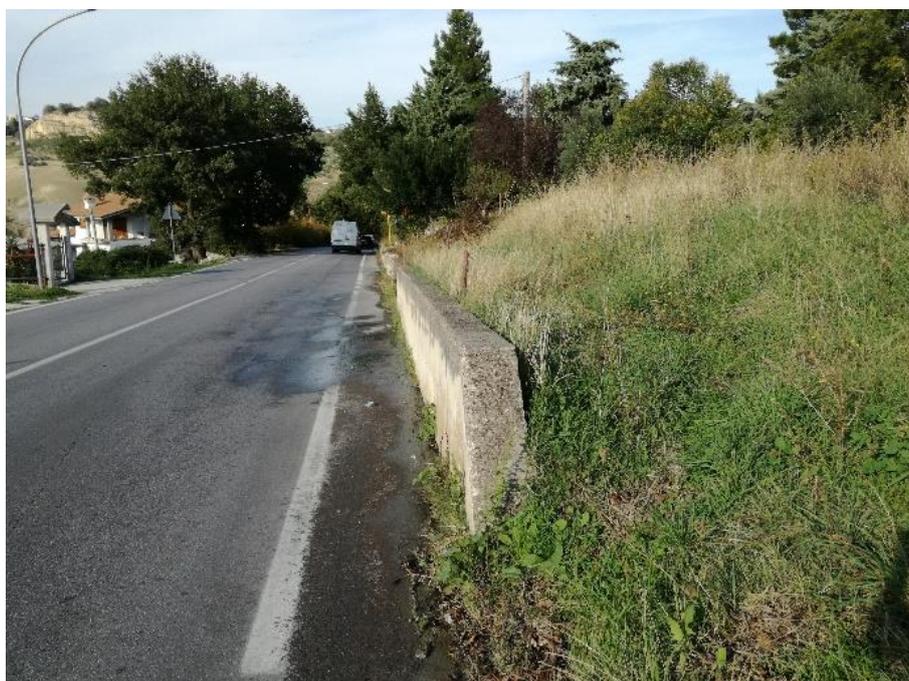
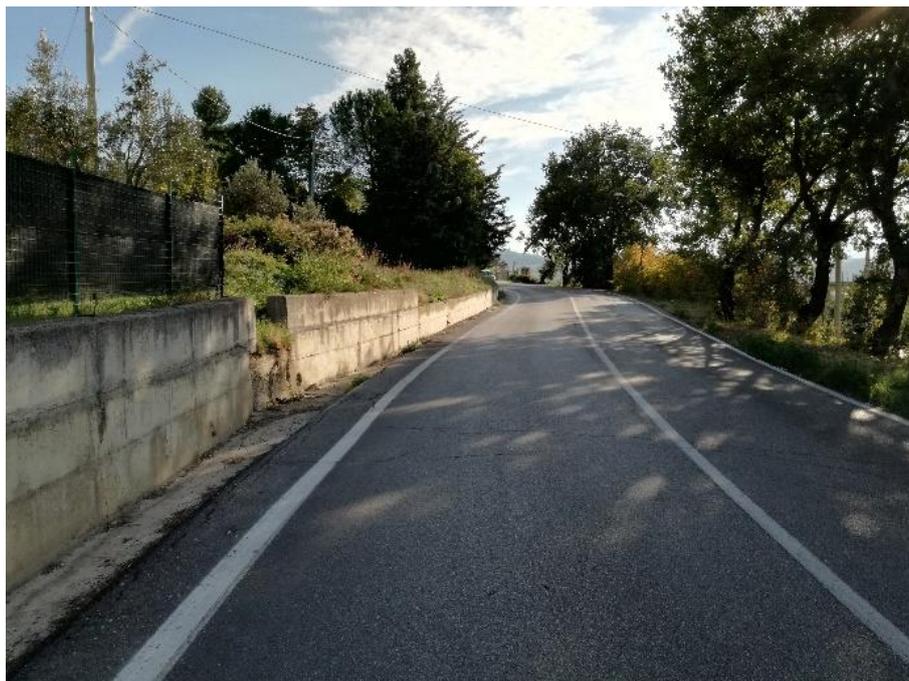
Esistono inoltre diversi muretti ammalorati ubicati fra la chilometrica 3+ 100 e 3+700, nei pressi dei quali si rileva una forte presenza di acqua che in occasione di eventi eccezionali sormonta le opere e si riversa direttamente sulla sede stradale, mista a fango, provocando seri problemi alla viabilità locale.

**Figura 6** – Zona di sormonto delle acque di monte sui muretti esistenti

**Figura 7** – Zona di sormonto delle acque di monte sui muretti esistenti

**Figura 8** – Zona di sormonto delle acque di monte sui muretti esistenti

Sul versante che incombe sul tratto della SP60 fra la chilometrica 3+100 e 3+800 è necessario prevedere la realizzazione di una rete di canali superficiali che possano correttamente incanalare le acque di versante e condurle verso opportuni recapiti. In questa ottica, si ritiene di poter sfruttare l'esistenza di due lunghi canali a cielo aperto che scorrono sul versante e che attualmente sono in cattive condizioni di manutenzione. Essi verranno riaperti e sagomati mediante la posa in opera di appositi geotessuti di protezione e di materassini tipo "Reno", posti in opera a sezione trapezia. Su questi due rami, che scorrono parallelamente al versante, saranno innestati altri due rami, sempre con la stessa sezione trapezia, con andamento più o meno parallelo alle curve di livello che raccolgono la maggior parte dell'acqua che ruscellano sul versante. Questi canali attraversano la sede viaria in corrispondenza dei tre sistemi di pozzetti e tombini già esistenti.

La rimanente parte d'acqua proveniente dalla collina verrà raccolta da dei fossi di guardia posti a tergo dei muri di contro ripa esistenti. Questi convogliano l'acqua raccolta in corrispondenza dei numerosi ingressi alle proprietà private, in canalette grigliate carrabili. A loro volta queste in canalette grigliate carrabili scaricheranno l'acqua raccolta in pozzetti collegati ad una tubazione interrata. La tubazione interrata, che corre al di sotto del lato destro della sede stradale, in una trincea appositamente realizzata, convoglierà l'acqua nei suddetti tre attraversamenti esistenti. Il tombino più a sud recapita l'acqua direttamente nella rete di acque bianche esistente, quello più a nord e quello intermedio invece convoglia l'acqua in corrispondenza di fosso naturale. In questo fosso, che è un'affluente minore del fiume del

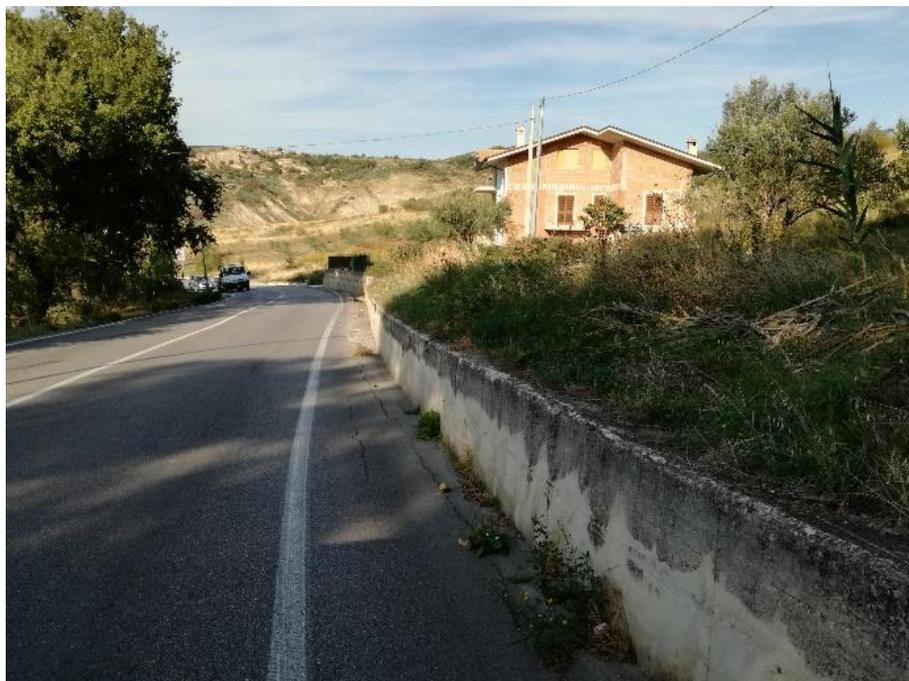
**Figura 9** – Muro di sostegno nei pressi dell'abitazione privata sormontato delle acque di monte

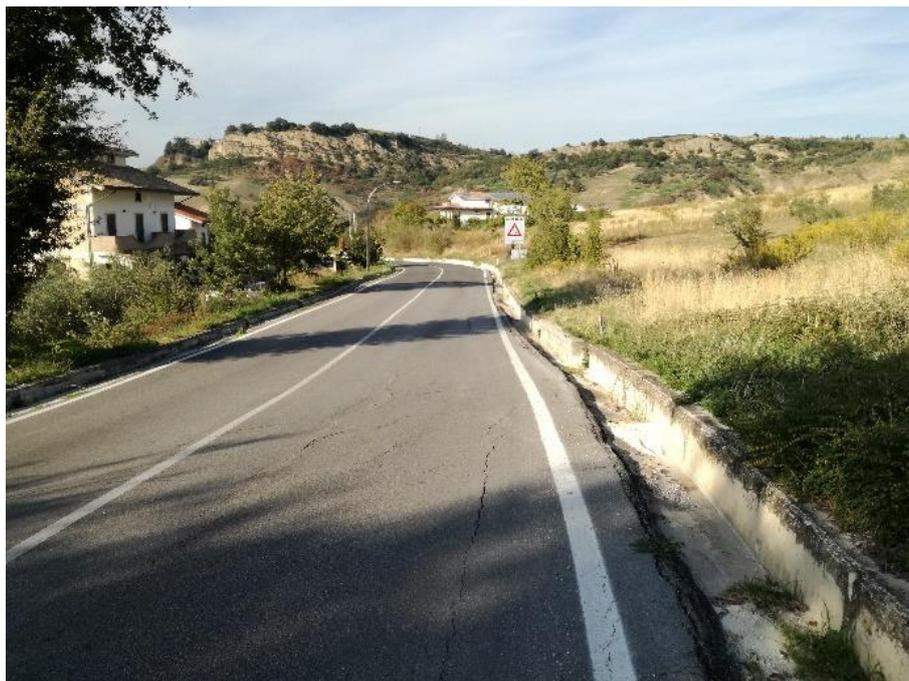
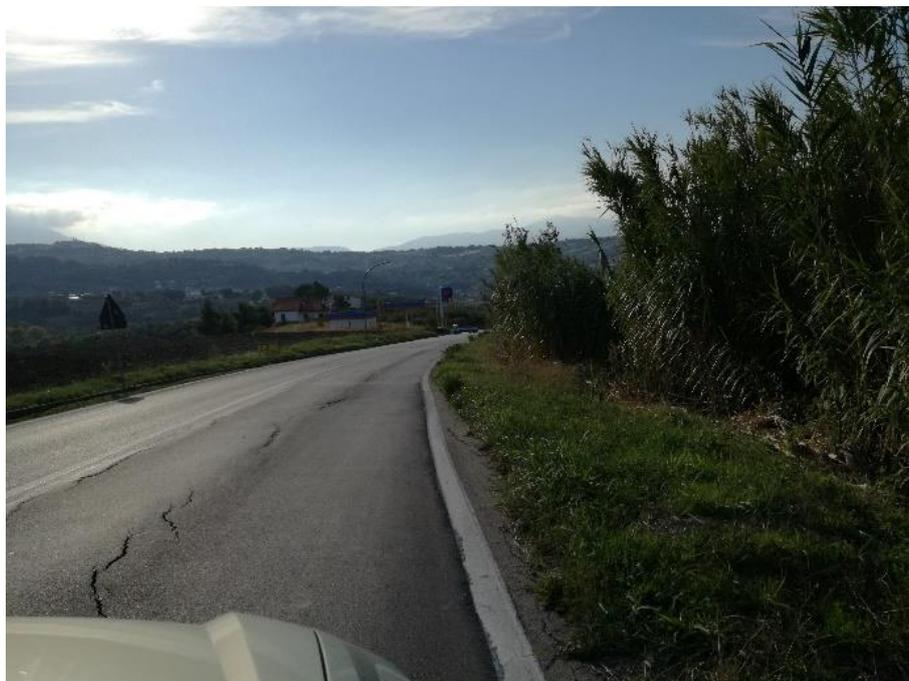
Il tratto rettilineo della S.P. 60, compreso tra la chilometrica 2 + 100 e la chilometrica 2+700, risulta in elevato stato di dissesto per la presenza di due frane a valle, molto estese, ubicate rispettivamente a nord ed a sud del crinale che costituisce l'alloggio della sede stradale.

**Figura 10** – Tratto rettilineo in dissesto. Presenza evidente di fessure trattive sulle sedi stradali

**Figura 11** – Tratto rettilineo in dissesto. Presenza evidente di fessure trattive sulle sedi stradali

Il tratto di lunghezza pari a 600 m che insiste tra il km 2+100 e il km 2+700 dovrà essere consolidato realizzando una sede viaria rigida sostenuta da due ordini di paratie di pali a monte e a valle del tratto stradale collegate da una soletta in c.a.. La paratia di valle è costituita da pali di diametro pari a 800 mm posti ad interasse di 1,25 m e spinti fino a profondità di 12 m. La paratia di monte è costituita da pali di diametro pari a 800 mm posti ad interasse di 5 m e spinti fino a profondità di 8 m. Entrambe le file di pali sono solidarizzate da un cordolo di collegamento delle dimensioni di 100 x 80 cm opportunamente armato. I pali della paratia di monte sono altresì solidarizzati alla paratia di valle mediante la realizzazione di cordoli di irrigidimento trasversali delle dimensioni di 100 x 80 cm. Una soletta di spessore pari a 40 cm collega le due paratie e gli irrigidimenti trasversali e funge da nuova sede stradale, opportunamente ricaricata con un pacchetto stradale costituito da binder per lo spessore di 7 cm e da tappeto di usura per i restanti 3 cm. A tergo della paratia di monte verrà realizzato un dreno verticale spinto alla profondità di 4.9 m di profondità, sormontato da un riempimento di materiale arido da cava e da un muretto di contenimento in C.A.

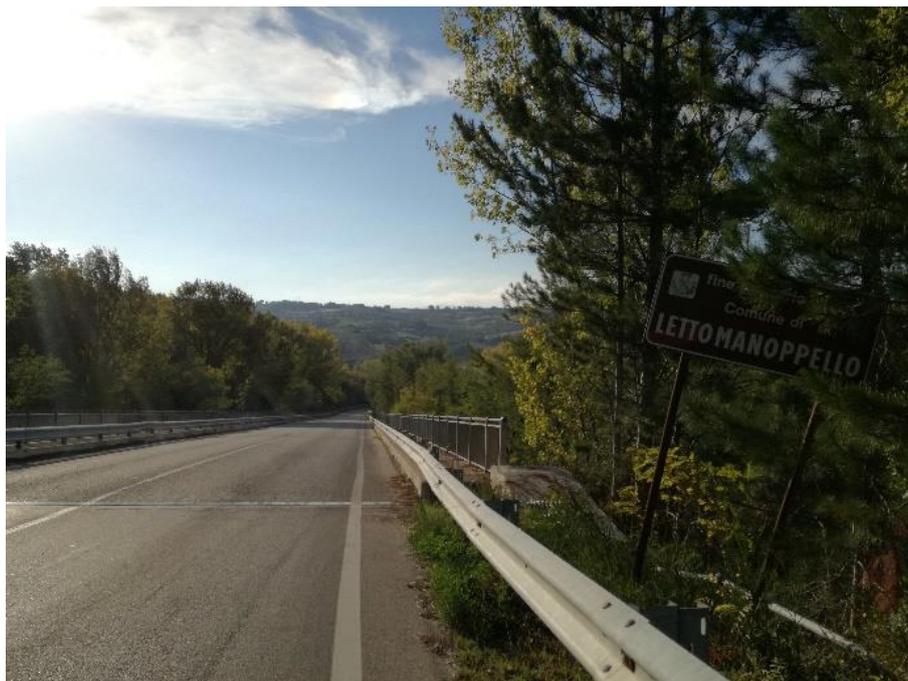
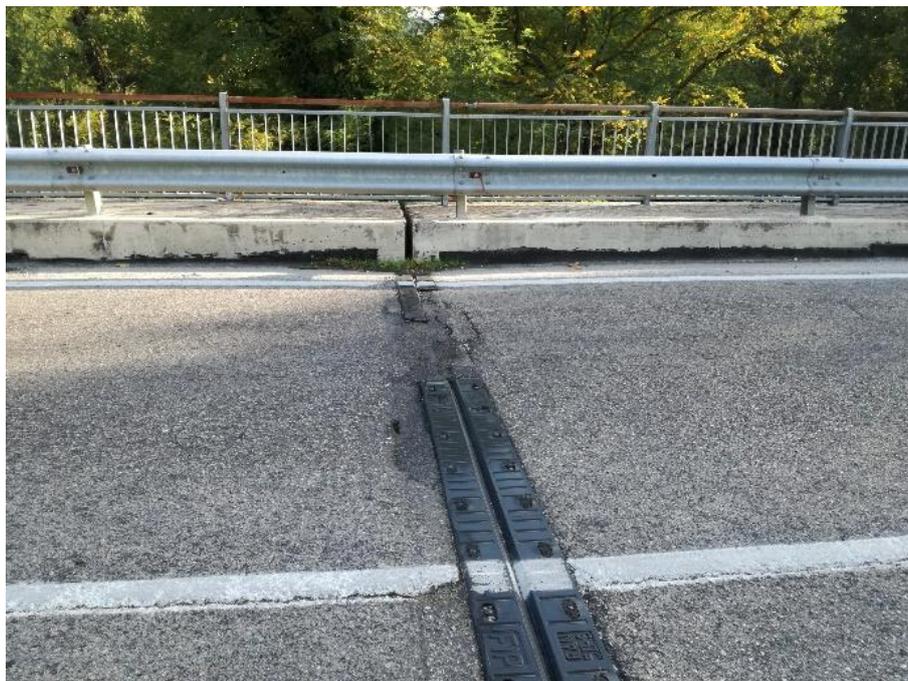
Infine, il tratto iniziale in direzione Scafa dell'area in esame, in cui è presente il ponte denominato “della Maiella”, presenta i giunti ammalorati, con notevole pregiudizio per la sicurezza dei transitanti. In generale, lo stato dei luoghi mostra un elevato detensionamento delle coltri superficiali, imbibite periodicamente di acqua, che in occasione di abbondanti precipitazioni originano colate di fango che si riversano sulle sedi stradali e concorrono all'evoluzione dello stato di dissesto generale presente nell'area.

*Figura 12* – Ponte della Maiella con giunti ammalorati

*Figura 13* – Ponte della Maiella con giunti ammalorati

Infine, all'imbocco del tratto di SP 60, in località Pianapuccia, è presente il Ponte della Maiella, i cui giunti risultano ormai ammalorati. Risulta pertanto necessario rimuoverli e sostituirli con nuovi giunti elastomerici in neoprene armato e rinforzato.

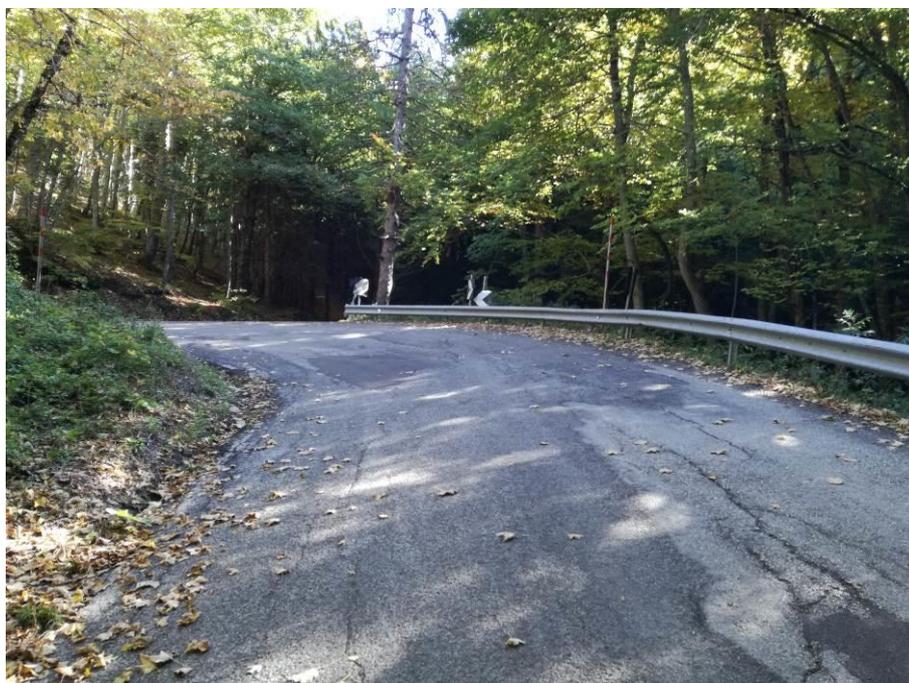
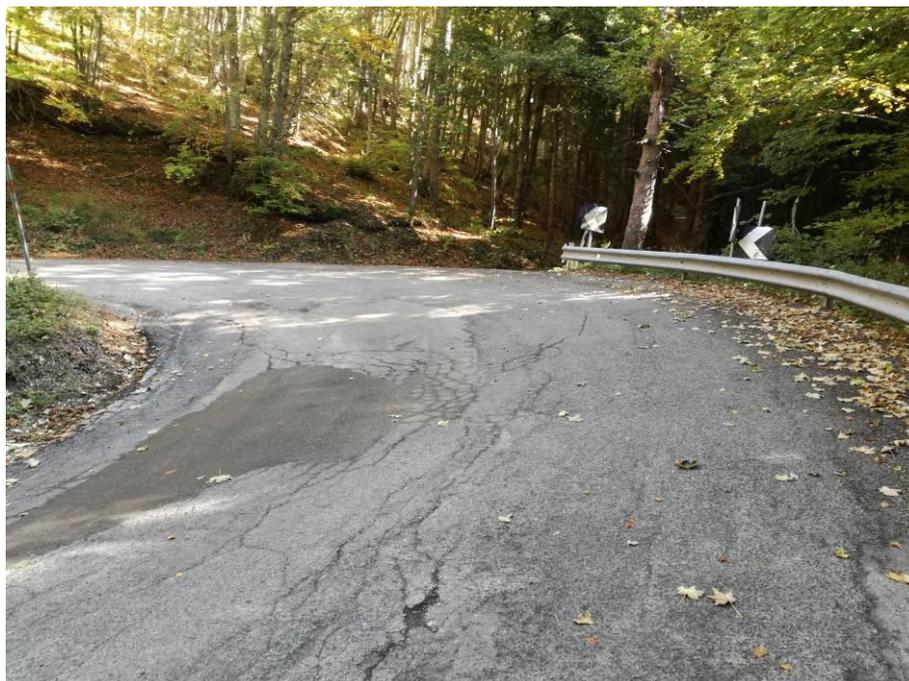
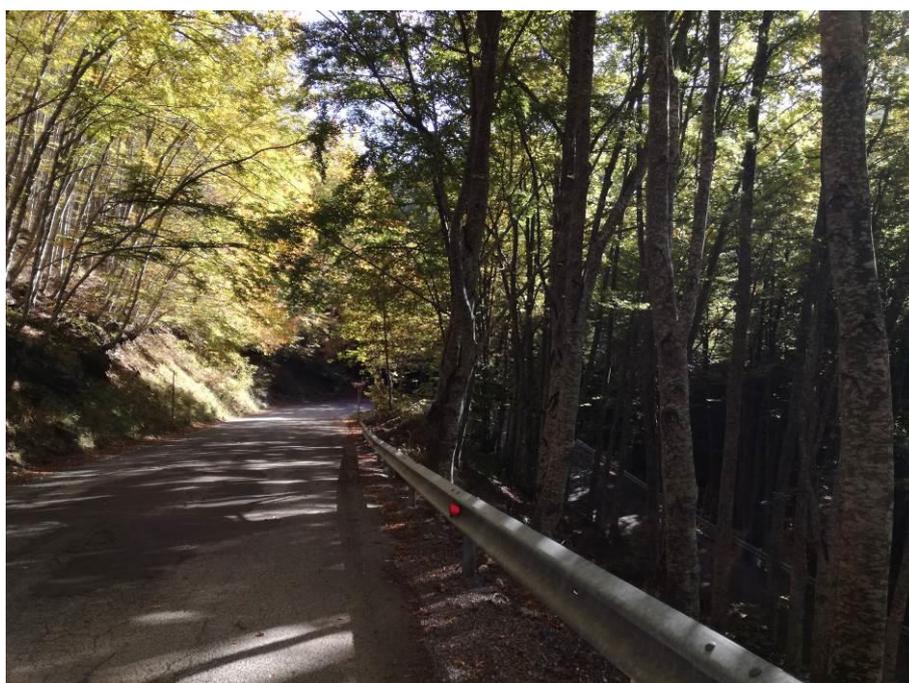
L'area identificata a partire dal km 14+850 presenta due curve a gomito che, a causa del forte angolo di curvatura e della doppia pendenza dei due assi stradali, rappresentano una criticità alla viabilità.

Figura 19 - Vista da valle del tornante al km 14+850

**Figura 20** – Vista da valle del tornante al km 14+850

**Figura 21** – Vista da monte del tornante al km 14+850

In particolare, si prevede la realizzazione di una struttura di sostegno in terra rinforzata con geogriglie (tipo terramesh system) per l'allargamento della sede stradale in prossimità dei tornanti sul lato di valle, in entrambe le porzioni di intervento. La terra rinforzata avrà altezza massima di 6 m e sarà costituita da una serie di elementi compattati a strati con materiale arido e con la posa in opera di geogriglie di rinforzo con un ancoraggio variabile tra i 3 ed i 4 m. A tergo dell'opera sarà realizzato un opportuno drenaggio con un tubo di raccolta delle acque di infiltrazione. La terra rinforzata sarà realizzata mediante la posa in opera di un sistema del tipo "Terramesh system", la cui faccia vista è simile a quella di un gabbione, dal momento che un precedente intervento, predisposto appositamente dalla Provincia di Pescara per la zona in esame, aveva già avuto un preventivo assenso da parte dell'Ente Parco.

In corrispondenza delle porzioni di curva di monte, ove verranno effettuati gli scavi di sbancamento per l'allargamento della sede stradale, è prevista la realizzazione di un muro di contenimento in c.a. di altezza massima fuori terra pari a 1 m circa e rivestito in pietrame locale. A tergo dell'opera sarà realizzato un drenaggio per il corretto smaltimento delle acque di ruscellamento. A monte del muro sarà inoltre realizzato un adeguato sistema di convogliamento delle acque meteoriche attraverso canali di guardia semi-circolari in lamiera di acciaio ondulata. Dato che il fronte di scavo rimanente a monte del muro presenta un'elevata pendenza si provvederà alla realizzazione di una protezione corticale costituita da chiodature di lunghezza 3,00 m disposte a maglia 3x3, una rete metallica a doppia torsione a maglia esagonale 8x10, delle funi a trefoli di acciaio e una protezione naturale antierosiva con biostuoia in fibra di paglia e cocco. Questa soluzione rispetta le prescrizioni imposte dall'Ente Parco "Majella" espresse nel nulla osta di autorizzazione con protocollo 3660 del 22/03/2019. In particolare è vietata idrosemina al fine di favorire la ricolonizzazione esclusivamente ad opera delle specie vegetali presenti in loco. Particolare attenzione verrà posta nella gestione delle materie per quanto riguarda il riutilizzo del terreno vegetale e lo smaltimento dei rifiuti. Quest'ultimi verranno smaltiti evitando il deposito seppur momentaneo nel cantiere o nelle aree limitrofe (vedi **AII.04 RELAZIONE SULLA GESTIONE DELLE MATERIE**).

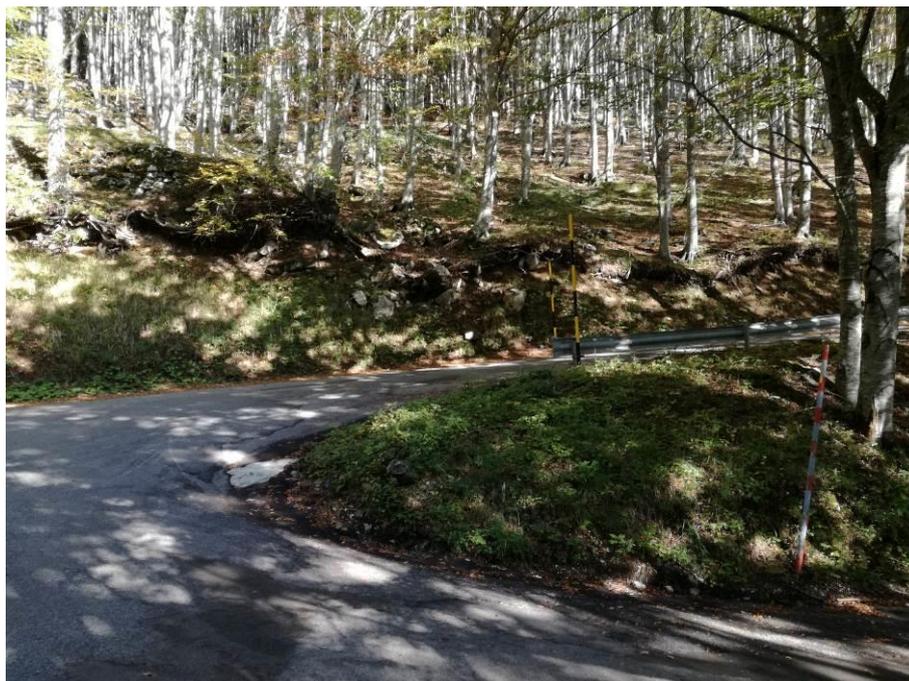
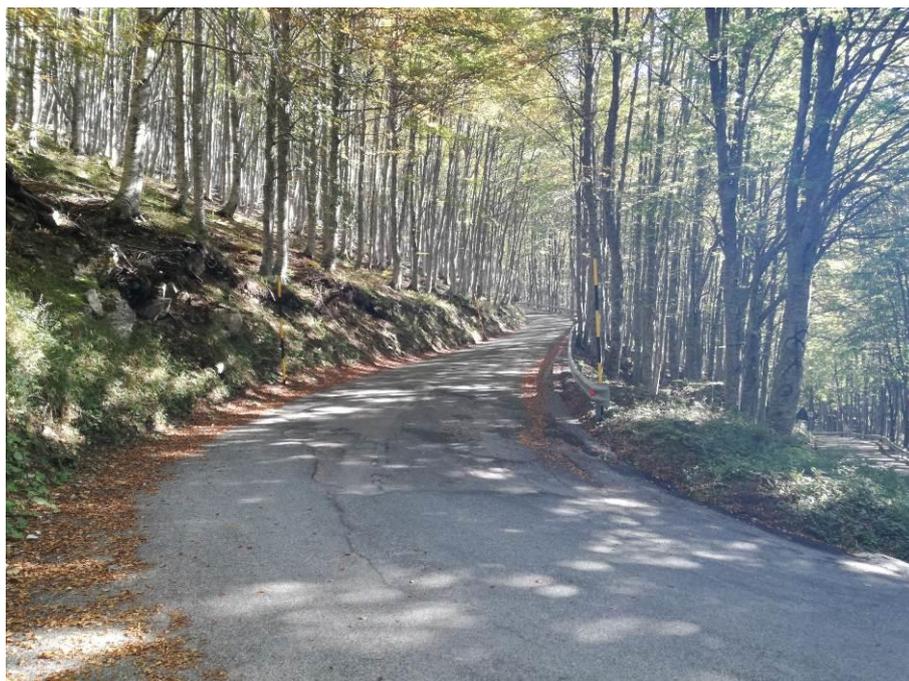
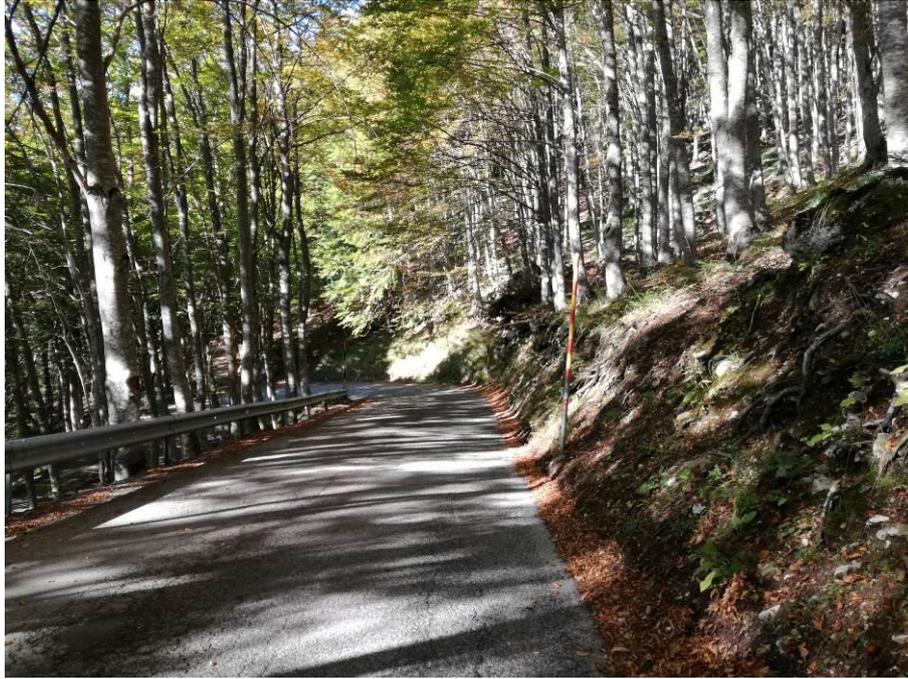
*Figura 22* – Vista da valle del tornante al km 15+100

*Figura 23* – Vista da valle del tornante al km 15+100

**Figura 24** – Vista da monte del tornante al km 15+100

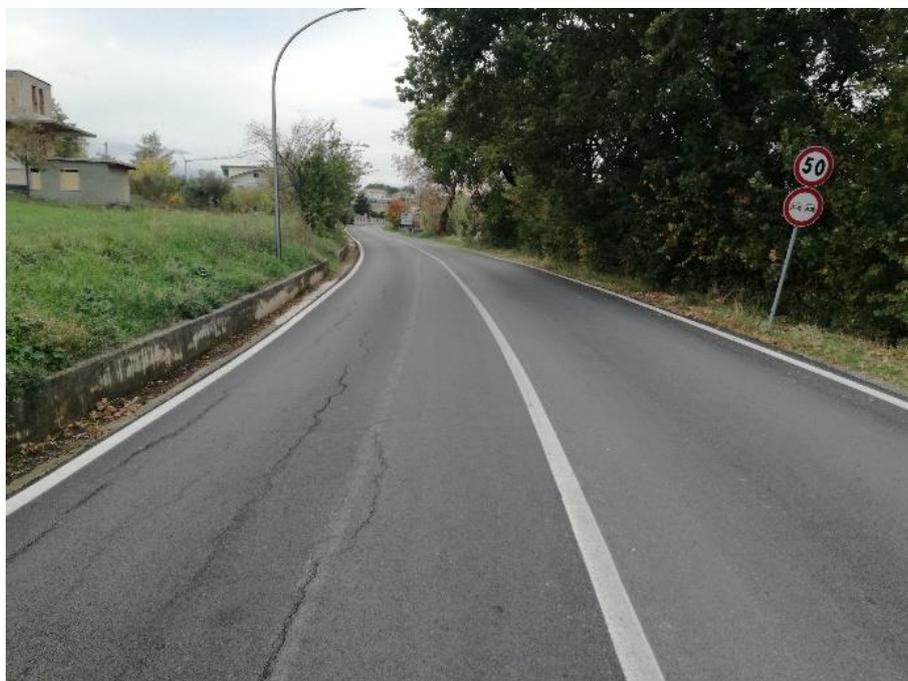
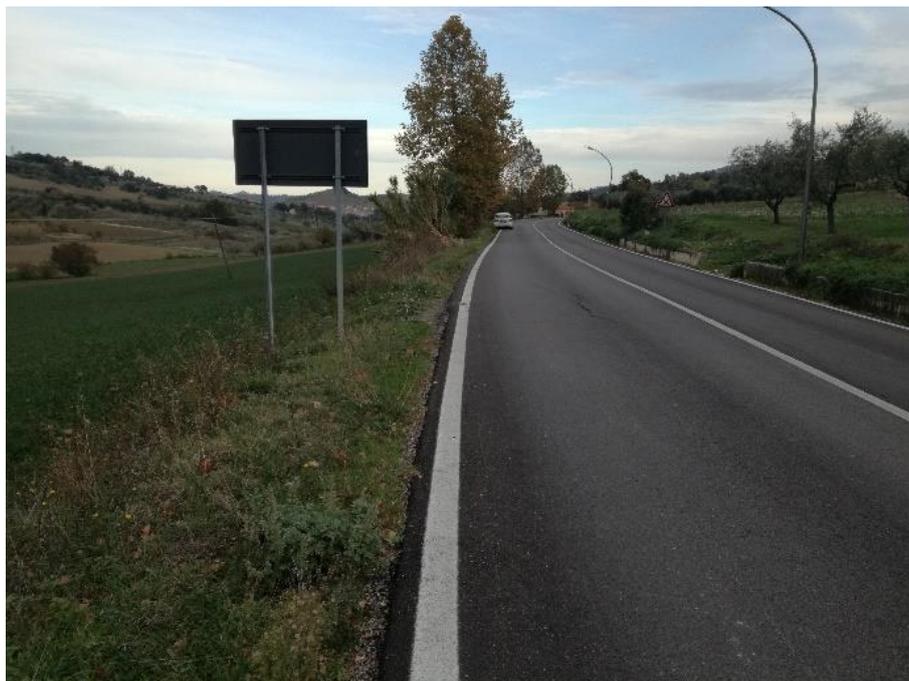
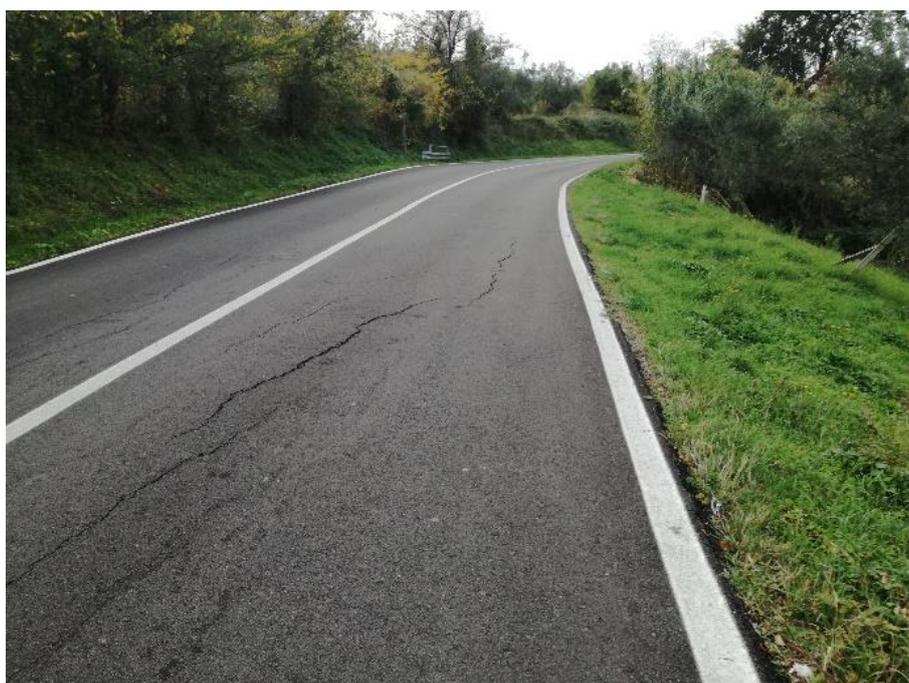
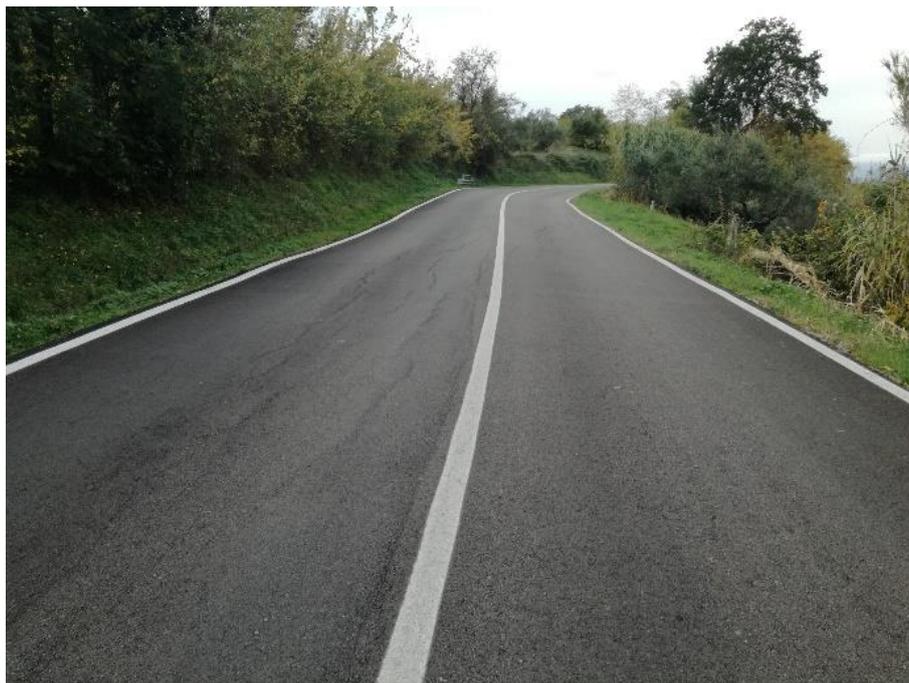
Sulla S.P. 58 "Bivio Lettomanoppello - Manoppello - ex S.S. 539" che da Lettomanoppello conduce a Manoppello, poco dopo la rotonda, è presente un vasto tratto in dissesto, da poco ricaricato ma già oggetto di fessure trattive più o meno esteso. Il tratto citato è il naturale recapito verso valle di ingenti quantità di acqua proveniente dal versante di monte e non adeguatamente regimentate.

**Figura 28** – Fessure trattive sulla sede stradale

**Figura 29** – Fessure trattive sulla sede stradale

**Figura 30** – Fessure trattive sulla sede stradale

**Figura 31** – Fessure trattive sulla sede stradale

In base alle problematiche riscontrate, si prevede di porre in opera un sistema di interventi combinato che da una parte offra contenimento alla porzione di valle della sede stradale e dall'altra preveda una sistematica raccolta delle acque dal versante, in modo da impedire il sormonto dei muretti di contenimento posti a bordo strada.

La paratia sarà realizzata mediante pali del diametro pari a 800 mm, infissi fino alla profondità di 15 m, ad interasse pari a 1,20 m e collegati da un cordolo di collegamento delle dimensioni di 1,00 x 1,00 m. Essa copre un lungo tratto di lunghezza pari a 350 m, ubicato a partire dal km 0+700 in cui il dissesto è più evidente, e un ulteriore tratto di 40 m, oltre il bivio per via Paduli, in una porzione limitata della strada in cui la palese presenza di fessure trattive sulla carreggiata è un indizio di un evidente dissesto in atto. Sulla porzione di monte della sede stradale, sopra il muretto che borda da viabilità, è prevista l'esecuzione di uno scavo a sezione obbligata per la posa in opera di una cunetta prefabbricata che intercetti la libera caduta delle acque provenienti dal versante, impedendo il libero travalico del muro stesso.
