Comune di
Roseto degli Abruzzi

Piano di Assetto Naturalistico
della
RISERVA NATURALE GUIDATA "BORSACCHIO"

Elenco degli edifici storici e
tradizionali

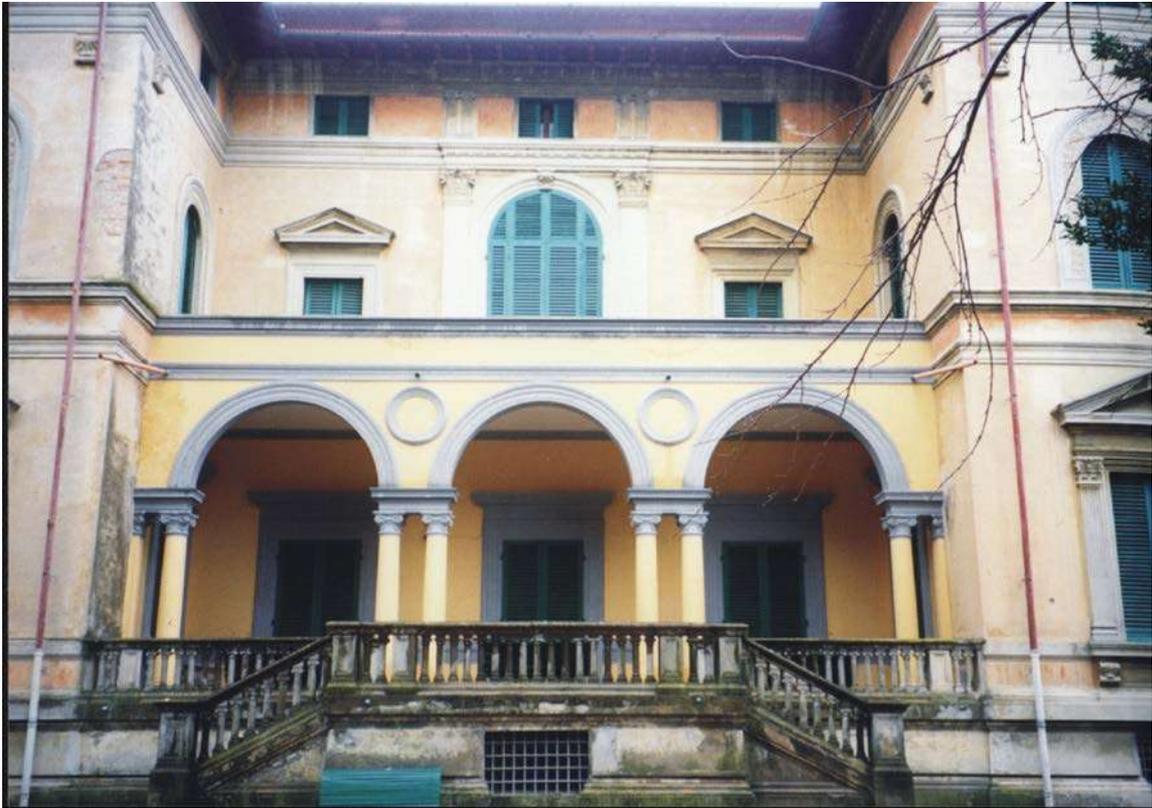
La villa non presenta aggiunte posteriori alla data presunta di costruzione; è in buono stato di conservazione, anche se sarebbe opportuno un intervento di ripulitura dei paramenti murari, delle cornici e degli elementi in pietra. Per quanto riguarda la cantina, anch'essa si presenta in discrete condizioni dal punto di vista della stabilità strutturale e non contaminata da aggiunte successive all'impianto originale. Le pareti esterne sono alquanto compromesse, negli intonaci, dagli effetti degli agenti atmosferici e da alcuni lievi cedimenti; i corpi bassi sul lato sud rivelano un intervento di restauro nelle coperture che riguarda l'uso del tavellone sotto coppo al posto delle pianelle. La copertura del sottotetto in capriate lignee denota alcuni problemi di stabilità strutturale nella travatura principale.

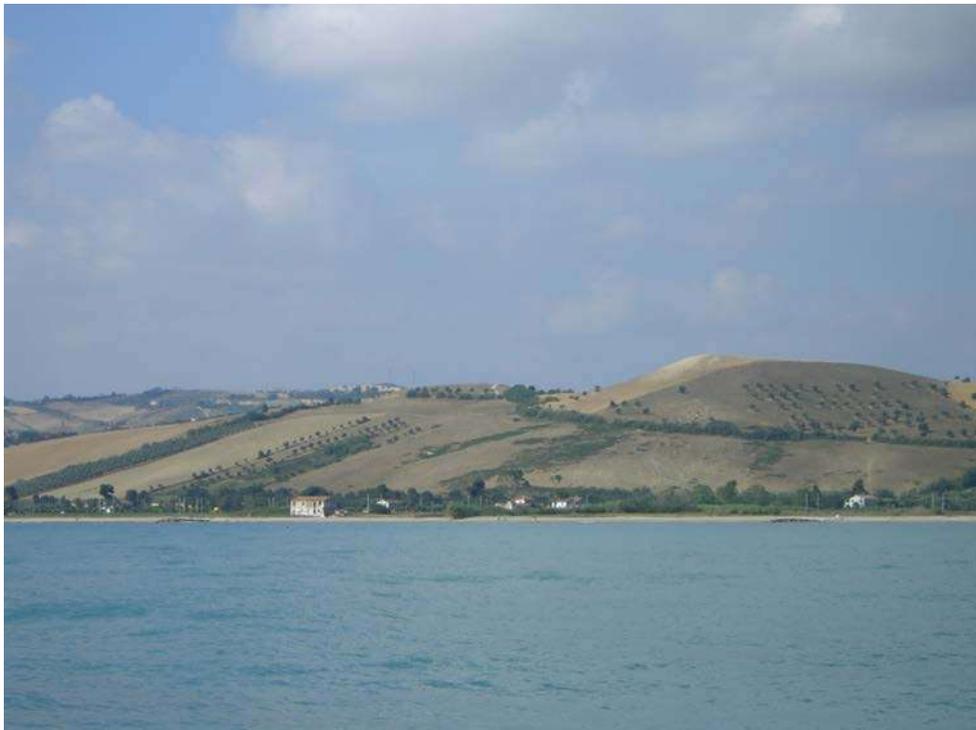
Foto 1

L'edificio principale e l'annesso denunciano una insufficiente stabilità strutturale soprattutto per quel che riguarda le coperture. L'annesso è nello stato di rudere. L'erosione costiera minaccia irrimediabilmente la stabilità strutturale dell'edificio.

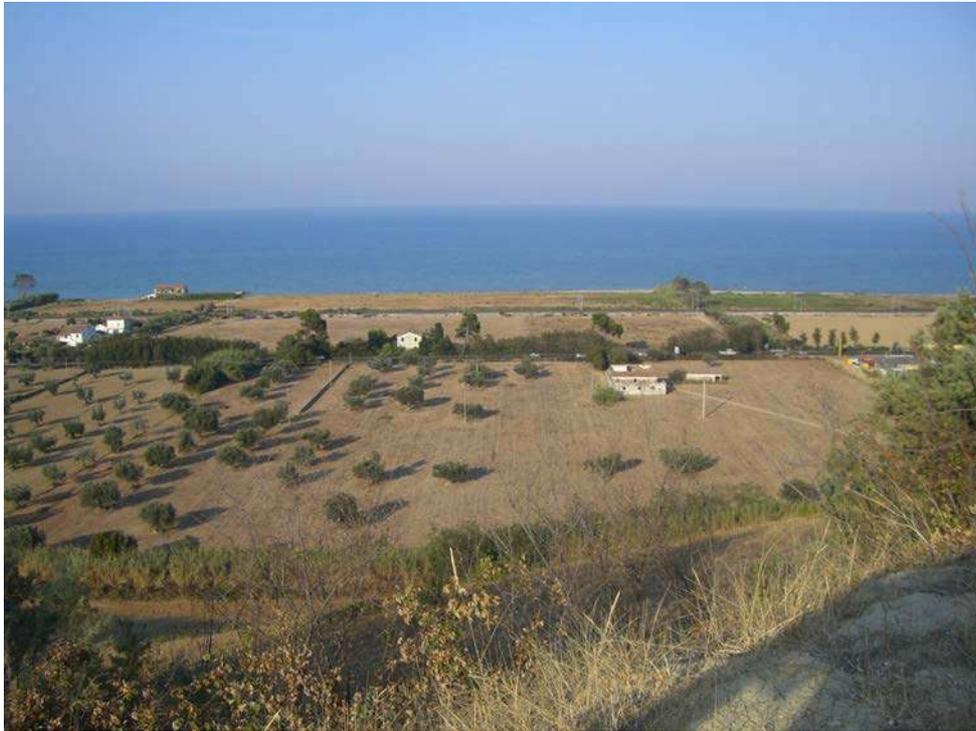
Foto 1

La struttura portante dell'edificio appare in buono stato di conservazione, mentre la copertura e gli infissi denotano problematiche strutturali e di manutenzione.

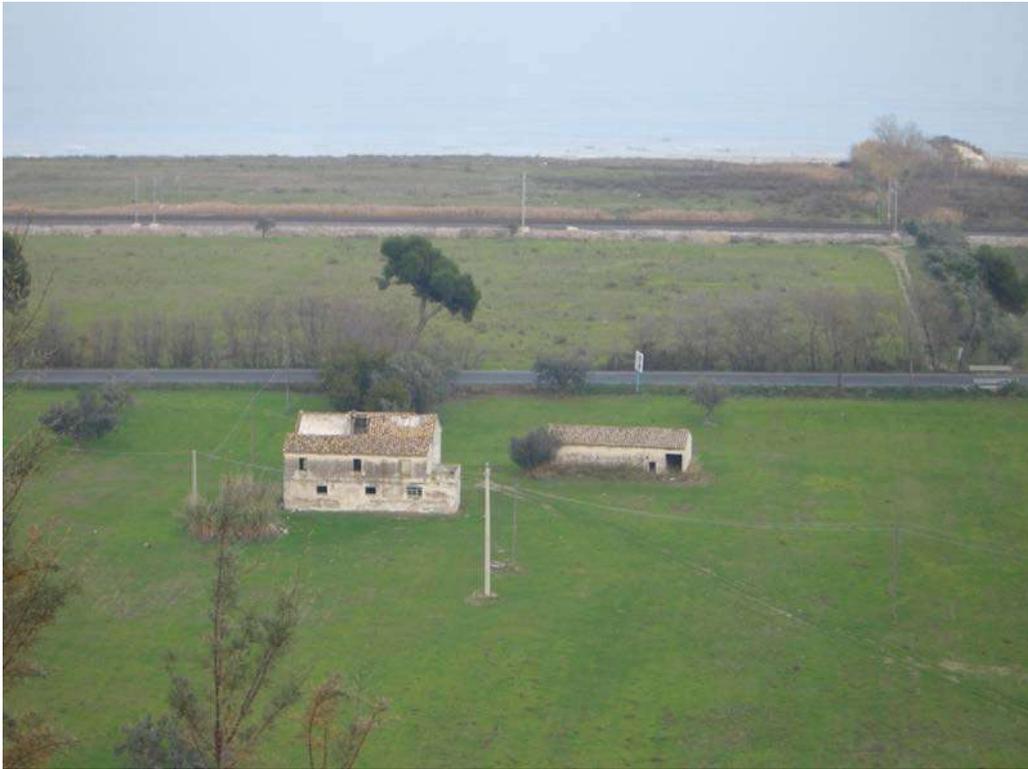
Foto 1

Le murature portanti dell'edificio principale versano in discrete condizioni strutturali; i tetti, privi di canali di gronda, sono da ristrutturare o da ricostruire. L'annesso laterale è in buone condizioni di stabilità. L'intonaco esterno è ammalorato e fatiscente. L'impianto originario risulta integro e ben conservato.

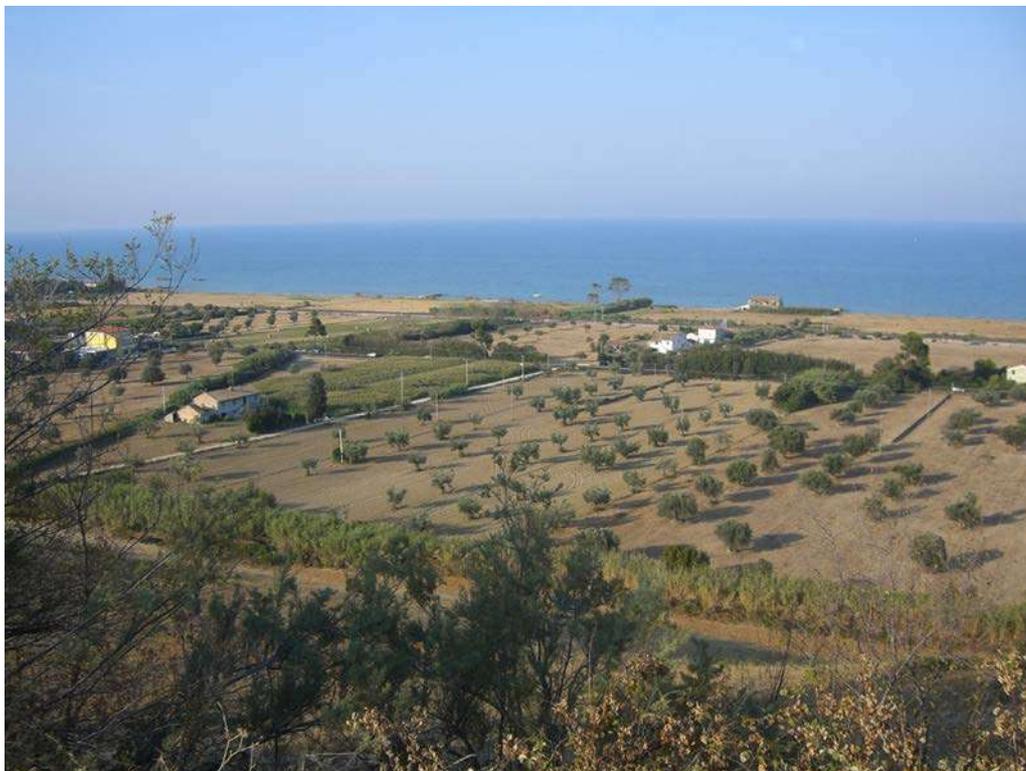
Foto 1

Sia le mura portanti che i solai ed il tetto sono in condizioni, eccezion fatta per l'annesso laterale, in pessime condizioni strutturali, sia per quanto riguarda i paramenti murari che per la copertura.

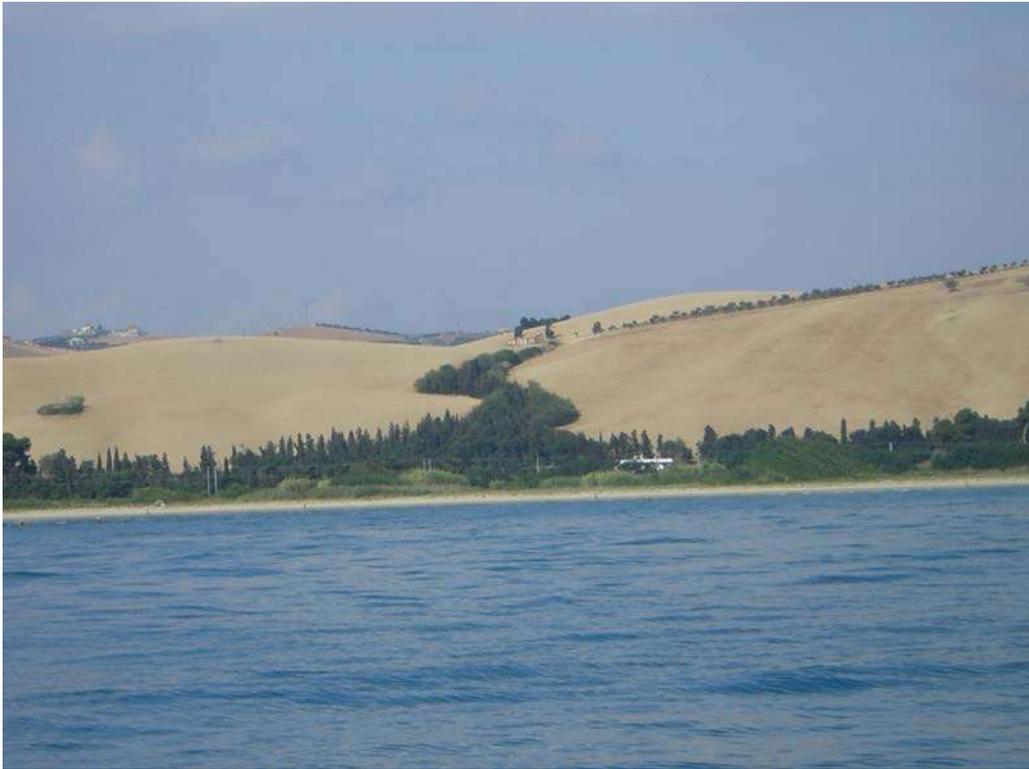
Foto 1

L'edificio è allo stato di rudere, con numerose parti delle murature perimetrali e della copertura mancanti. La muratura esterna in mattoni faccia vista presenta, laddove ancora in essere, una mediocre stabilità strutturale; evidenti e numerose sono le fessure sui lati corti del casale e sopra le bucatore. Il tetto originariamente presentava una struttura portante in legno e manto di copertura in coppi. Il manto è ora deformato, ammalorato e in gran parte mancante. Le finiture (infissi, grondaie e pavimentazioni) dell'abitazione sono assenti.

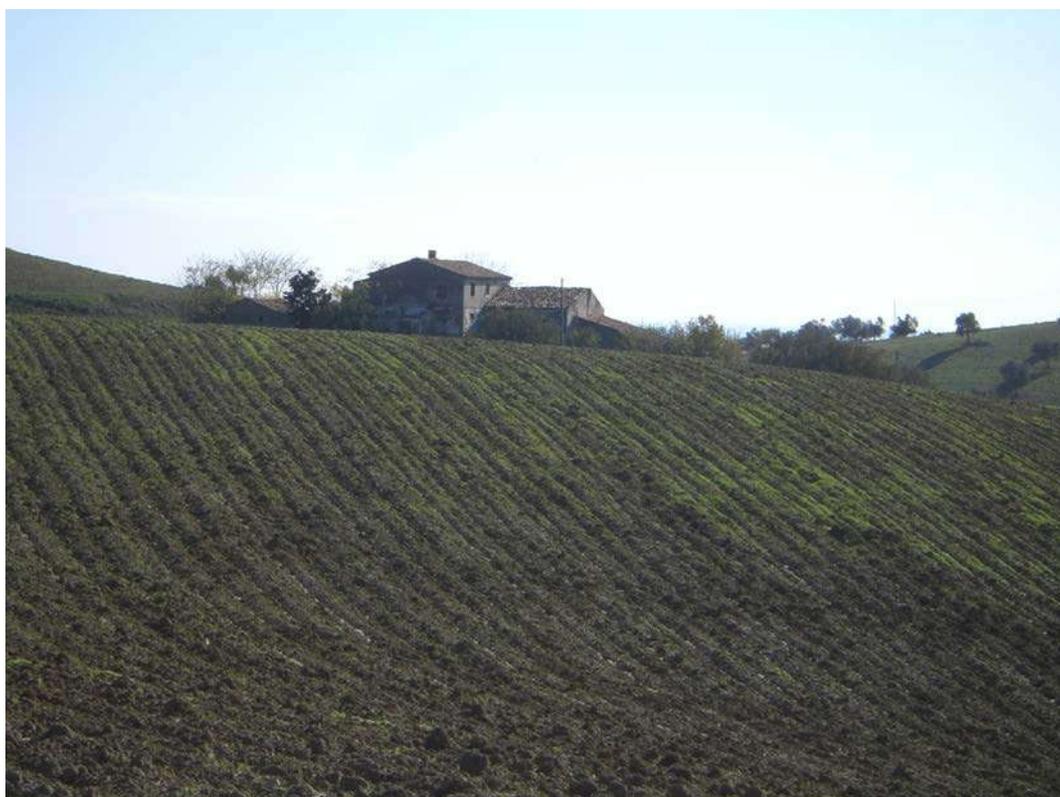
La muratura esterna di mattoni nella parte originaria, presenta una insufficiente stabilità strutturale e una pessima fattura, così come la copertura da ripristinare. Di rozza fattura anche la scala di accesso al piano. La parte principale a due piani è discretamente integra nelle sue parti strutturali e nella copertura. Gli infissi sono deformati e ammalorati, così come gli architravi che li proteggono, nella parte antica, non in quella di epoca successiva. La tinteggiatura è ammalorata in entrambe le parti dell'impianto.

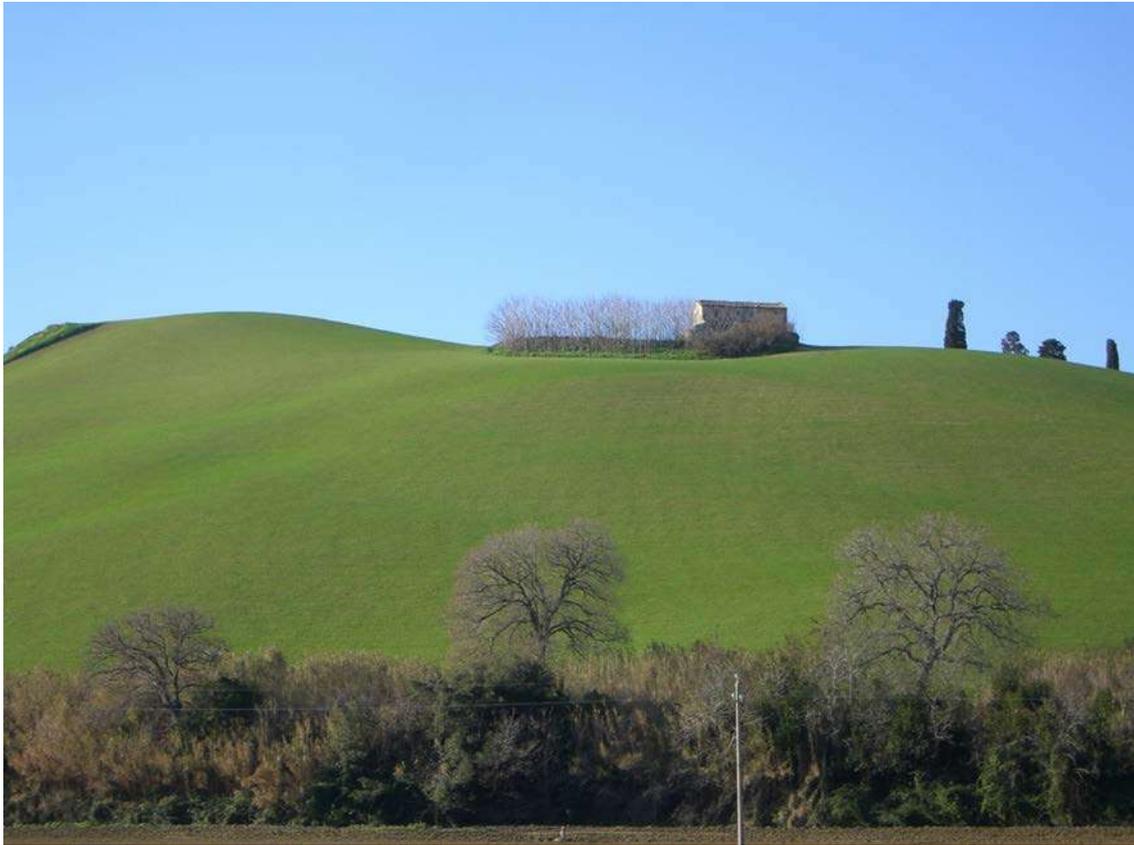
Foto 1

La muratura esterna di mattoni presenta una insufficiente stabilità strutturale, così come la copertura. Gli infissi sono assenti.

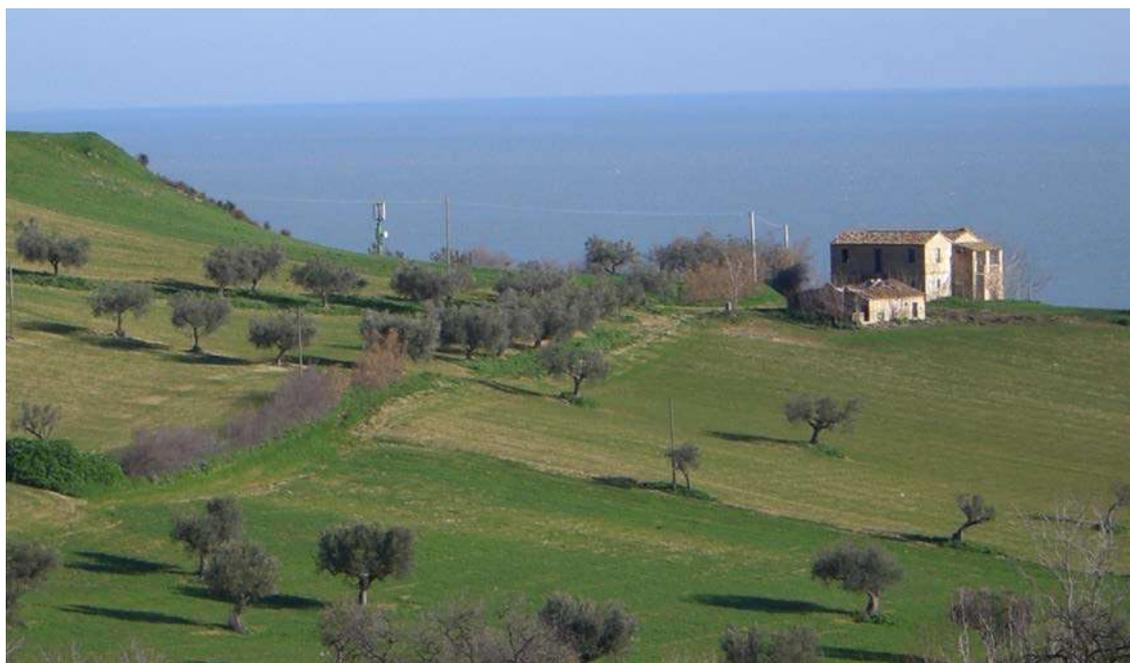
La muratura esterna del casale abbinato presenta una sufficiente integrità strutturale mentre le lesioni nel giunto in aderenza e alcune altre a valle testimoniano di un insufficiente dimensionamento delle fondazioni e della scarsa ammorsatura tra i due corpi di fabbrica, che si ripercuote sulla solidità dei solai. L'annesso ad un piano, in avanzato stato di degrado, è da ristrutturare. Gli infissi sono deformati così come le scale in ferro sono ammalorate e scomode. Una parvenza di tinteggiatura completamente ammalorata è presente nel fronte verso l'aia.

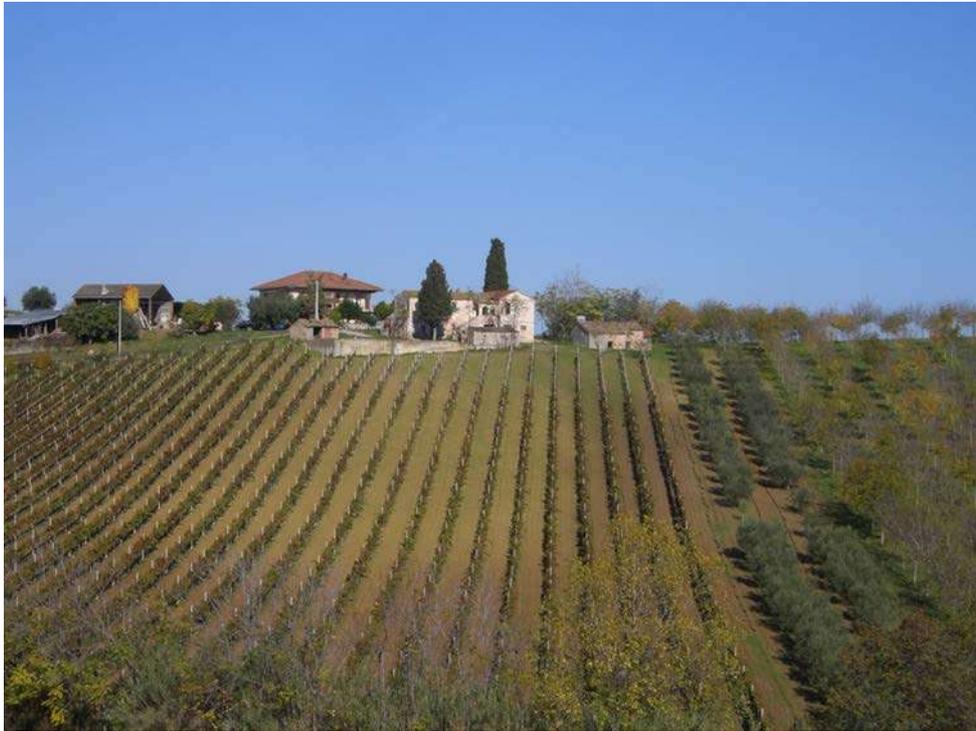
Foto 1

La muratura esterna mista presenta una discreta stabilità strutturale nella sua parte più antica, mentre gli annessi presentano in più punti alcuni cedimenti strutturali.

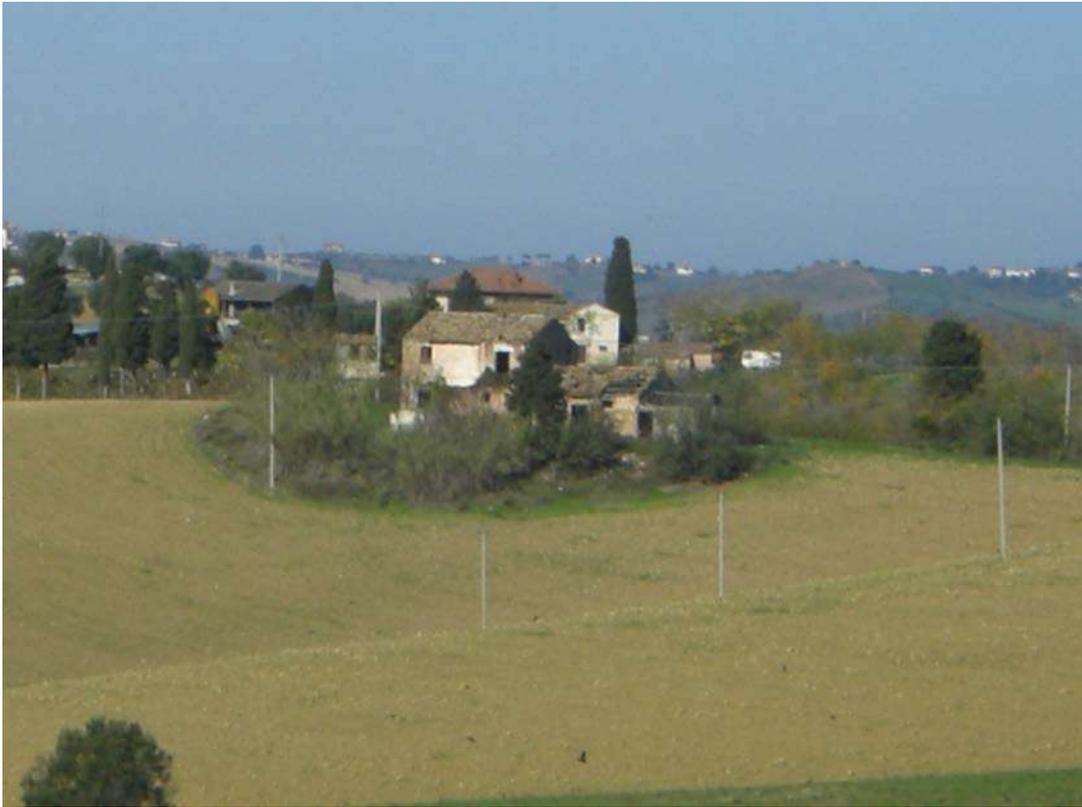
Foto 1

L'impianto principale presenta numerose problematiche strutturali nelle murature a mattoni e nella copertura, con alcune zone che sono attualmente allo stato di rudere; tra di esse la scala esterna e la loggetta superiore.

Le stesse problematiche sono state riscontrate negli annessi addossati all'edificio principale.

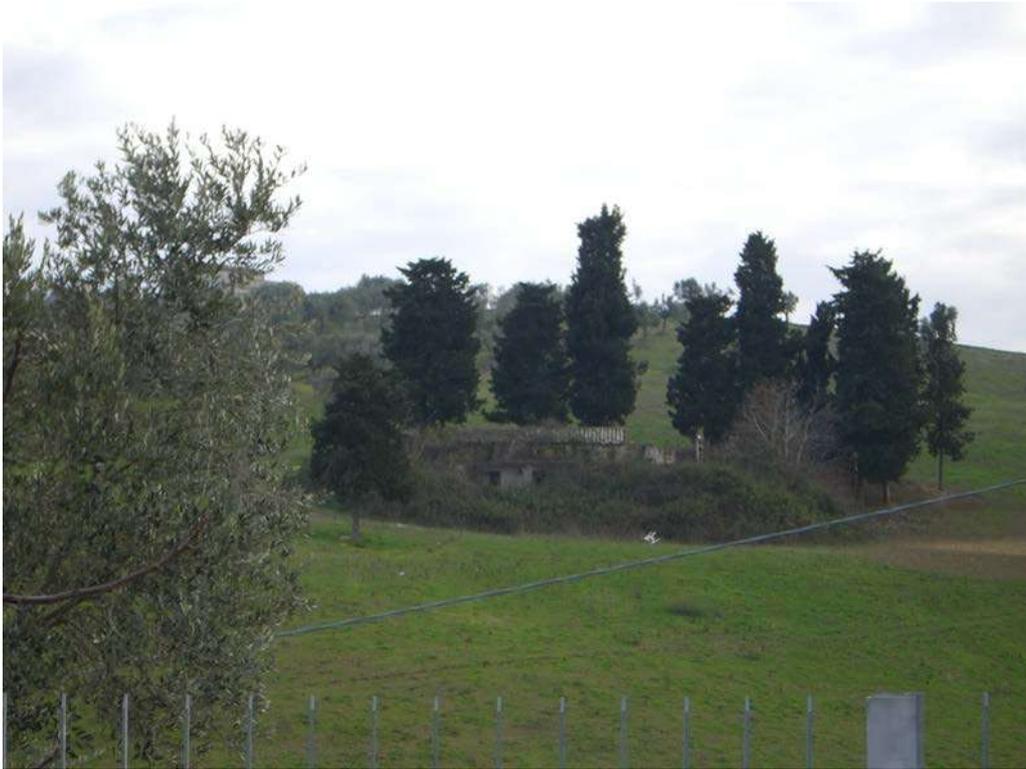
Foto 1

L'edificio principale è fatiscente e presenta importanti problematiche strutturali, sia per quanto riguarda la copertura che le mura perimetrali. L'annesso, costruito in epoca più recente, è in discrete condizioni.

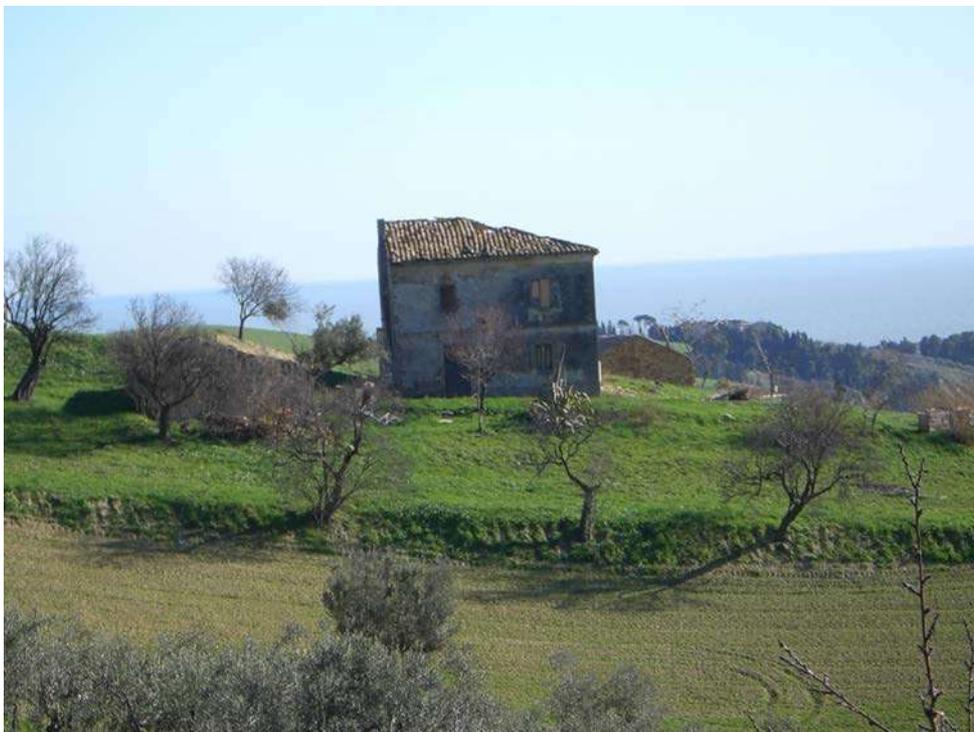
Foto 1

La muratura portante, mista, presenta una marcata e insufficiente stabilità strutturale, così come i solai e la copertura quasi completamente diroccati. Gli annessi versano in condizioni fatiscenti. Sufficiente riconoscibilità dei caratteri costruttivi, tipomorfologici e architettonici. Totale riconoscibilità dei caratteri di percezione spaziale dell'organismo; usi dell'intorno coerenti con quelli originari.

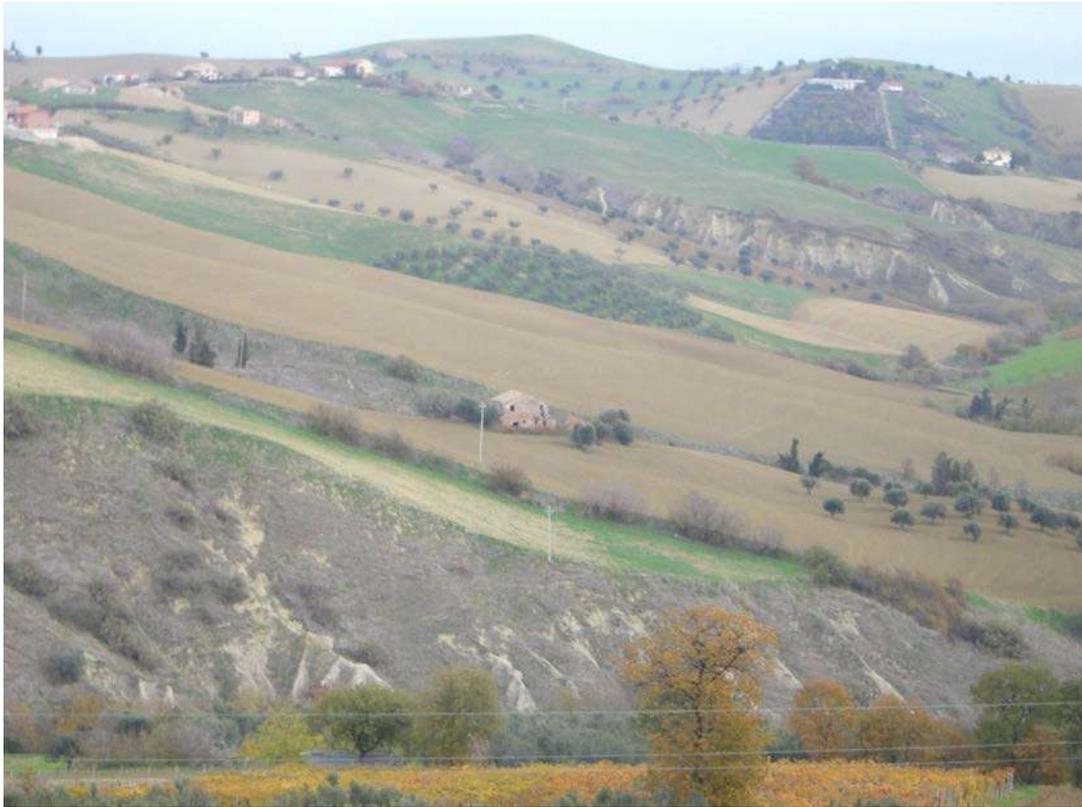
Foto 1

L'edificio principale e i due annessi sono in avanzato stato di degrado, sia per problematiche di tipo strutturale (murature, coperture e solai), sia per il degrado degli elementi di finitura (intonaci, infissi, etc.).

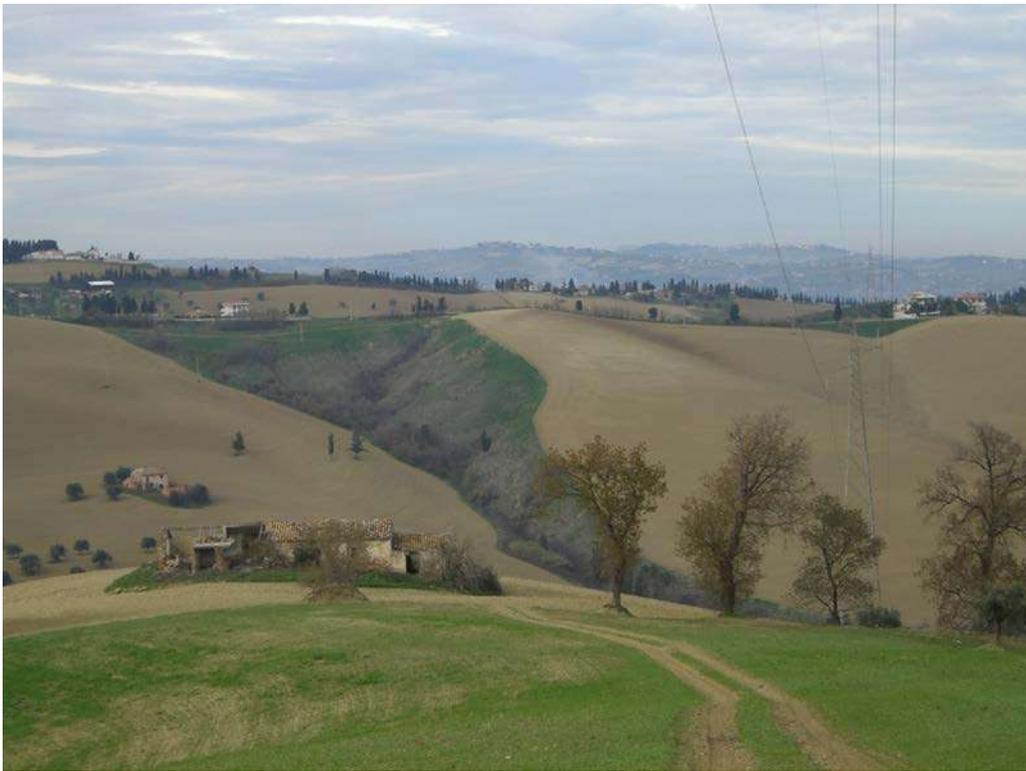
Foto 1

L'edificio presenta gravi problemi di stabilità strutturale per quanto riguarda la copertura e le murature perimetrali.

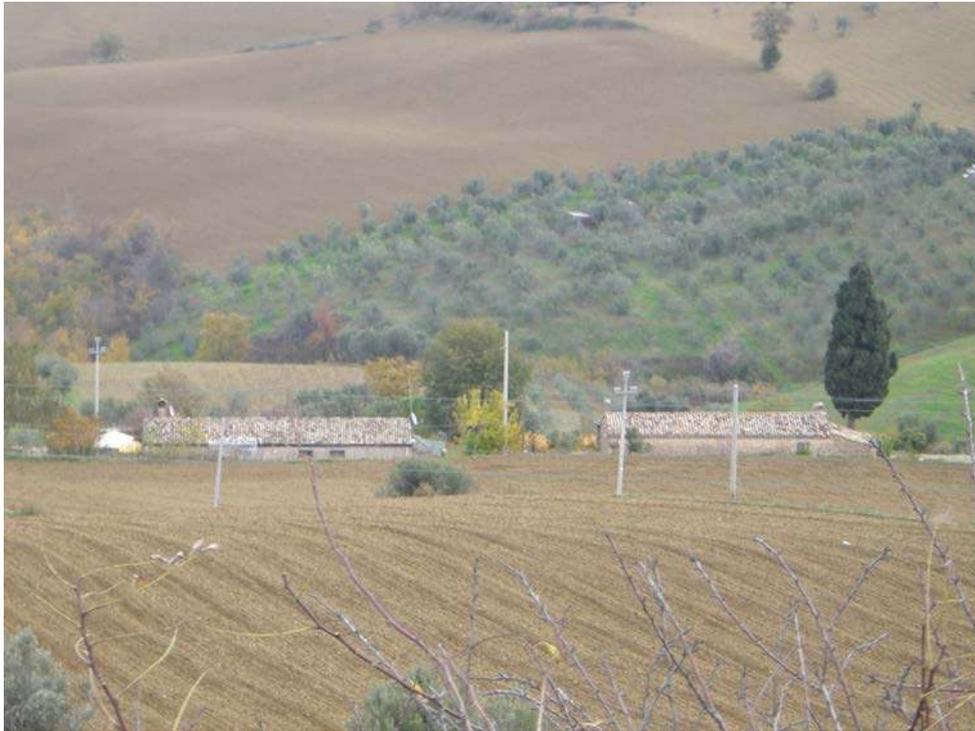
Foto 1

I due edifici presentano un discreto stato di conservazione; le aree di pertinenza sono degradate.

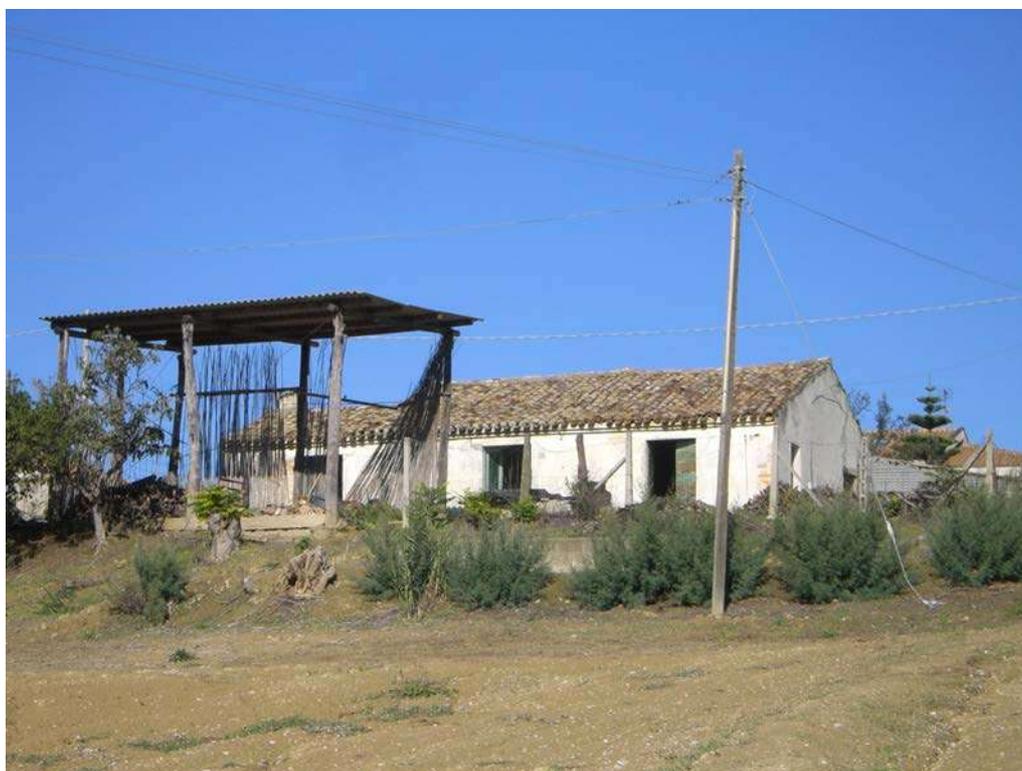
Le murature esterne a mattoni presentano una mediocre stabilità strutturale, così come la copertura. Gli infissi e gli architravi sono deformati e ammalorati, così come gli architravi che li proteggono, nella parte antica, non in quella di epoca successiva. La tinteggiatura dei paramenti murari è degradata.
