**Istanza di Valutazione di Incidenza ai sensi dell'art. 5 del D.P.R. 357
dell'8.09.1997 relativa alle attività di “manutenzione straordinaria della
diga di Provvidenza - impianto idroelettrico di San Giacomo al Vomano”**

La presente Valutazione di Incidenza Ambientale è riferita alle attività di “manutenzione straordinaria della diga di Provvidenza”, così come definite dal D.P.R. 380/2001 art. 3, c. 1. lett. a e lett. b, finalizzate a contrastare l’attuale stato di degrado dei paramenti di monte e di valle ed a garantirne la fruizione in stato di sicurezza.

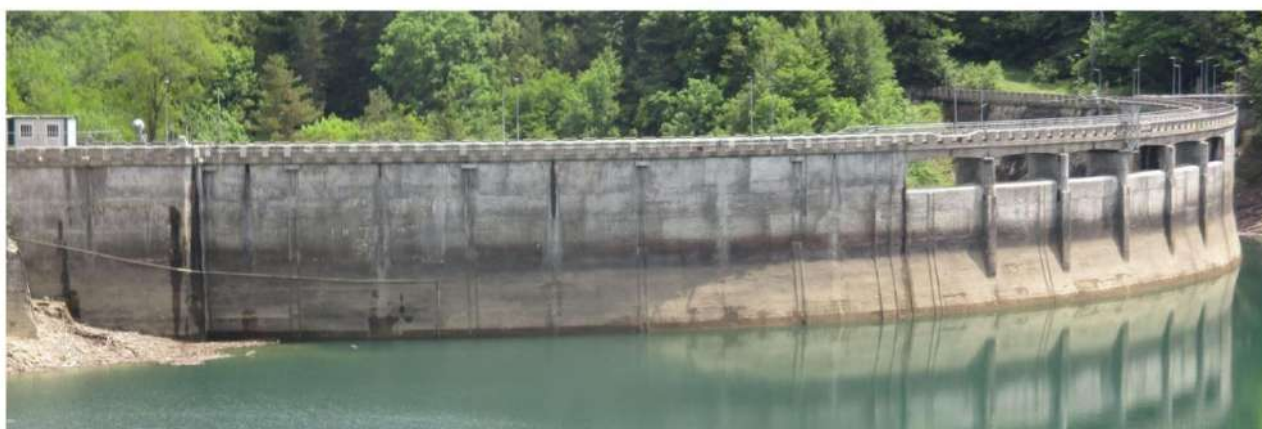
Foto 2 – Paramento di monte della diga da mantenere

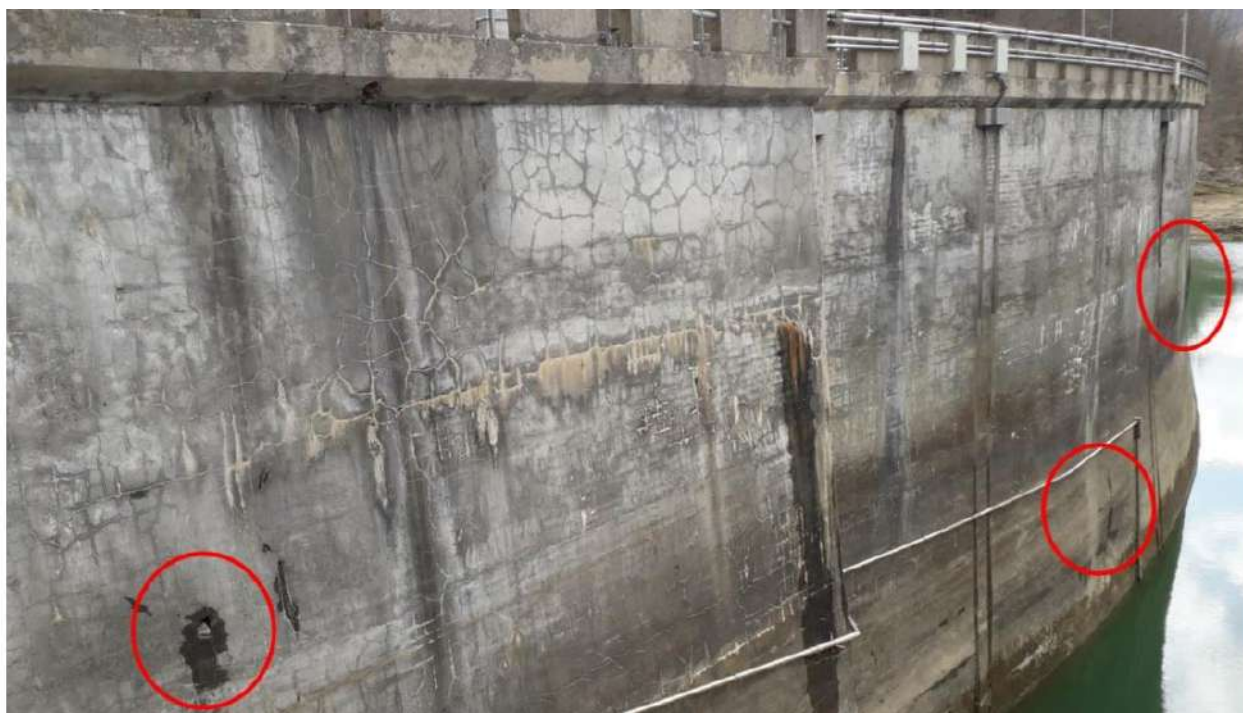
Fin dai primi anni successivi alla conclusione dei suddetti lavori, sul paramento di monte si è riscontrata una retinatura di microfessurazioni diffuse dovuta a ritiro igrometrico, ed a seguire una retinatura più marcata e regolare in corrispondenza della rete metallica sottostante, piuttosto evidente nella parte alta del paramento. Nel tempo si sono manifestati rigonfiamenti localizzati e distacchi del rivestimento e degli elementi di tenuta dei bordi dei giunti, il cui peggioramento ha determinato l'esigenza di effettuare un nuovo intervento di manutenzione di carattere straordinario.

Foto 3 – Paramento di monte caratterizzato da visibili degradi e ragnatela di microfessure, con evidenziati alcuni rigonfiamenti e distacchi del rivestimento.

- Rimozione di tutte le porzioni del rivestimento in calcestruzzo distaccate/rigonfiate, inclusa la rete metallica elettrosaldata;
- Eventuale spicconatura a mano per rimuovere il calcestruzzo degradato, fino a raggiungere il supporto sano;
- Idropulizia della superficie in calcestruzzo;
- Trattamento dei giunti verticali e delle riprese di getto mediante iniezione di resina acrilica ad elevata fluidità, idonea alla penetrazione in presenza di acqua;
- Stesura di prodotto impermeabilizzante sul supporto in calcestruzzo;
- Eventuale ancoraggio di rete elettrosaldata (per spessori di risanamento >3 cm);
- Applicazione di malta fibrorinforzata antiritiro R4 (UNI EN 1504-2) data a spruzzo sulla superficie;
- Sigillatura superficiale dei bordi dei giunti verticali con mastice poliuretano.

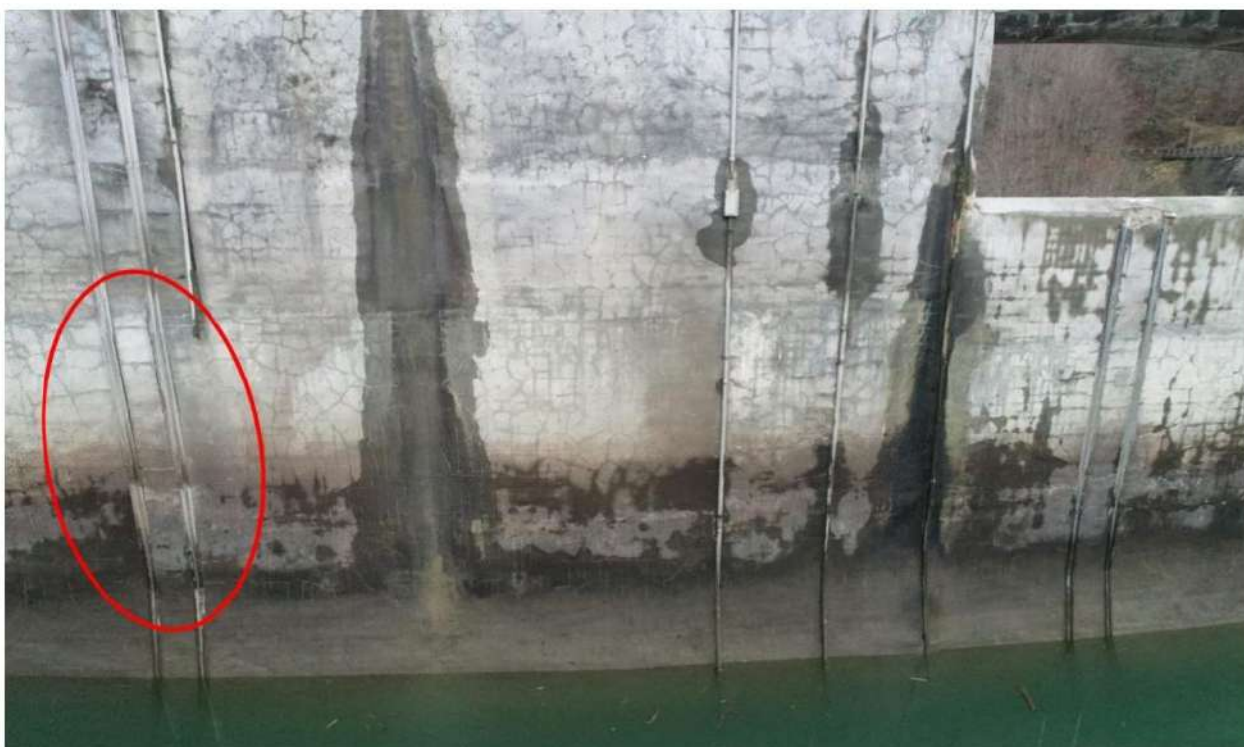
Foto 4 – Paramento di monte con evidenziati gli elementi coprigiunto deformati.

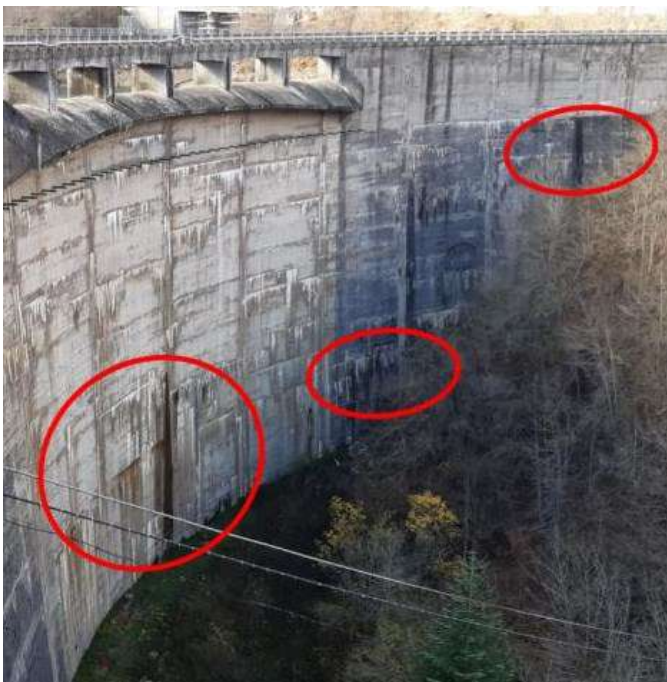
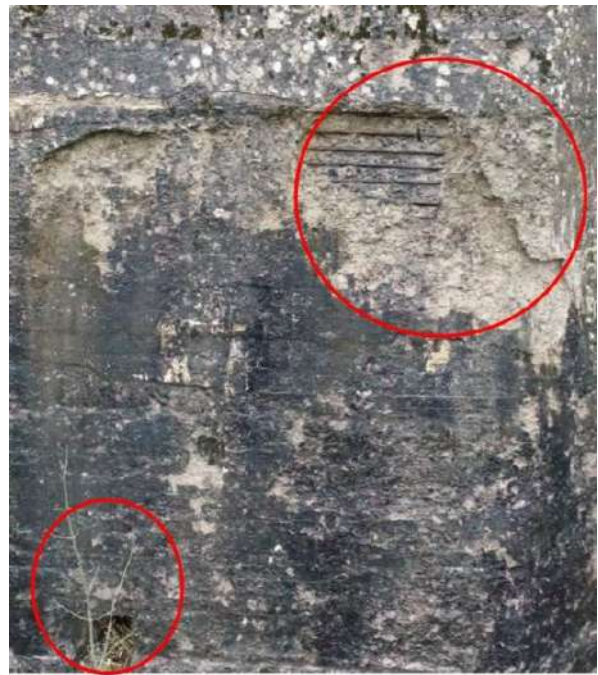
Foto 6,7 – Paramento di valle, con evidenziati: (a sinistra) permeazioni ed incrostazioni, da pulire con idroscarifica, (a destra) distacchi localizzati del calcestruzzo dalla spalla destra con arbusti attecchiti.

Il paramento di valle presenta diffuse calcificazioni generate da filtrazioni lungo le riprese di getto orizzontali e i giunti, oltre che macchie dovute alla percolazione di acqua piovana dal coronamento. Inoltre, in corrispondenza delle spalle a gravità, si notano localizzati distacchi del calcestruzzo superficiale, con attecchimento di folti muschi e talvolta di vegetazione arbustiva.

L'intervento consiste pertanto nella rimozione della vegetazione localmente attecchita, principalmente sulle spalle a gravità, e nella successiva idroscarifica del paramento di valle con getti d'acqua in pressione, mirati alla rimozione delle calcificazioni ed incrostazioni di vario genere presenti sul

In corrispondenza delle spalle è previsto inoltre il risanamento localizzato delle superfici con evidenti degradi/distacchi del calcestruzzo, mediante applicazione di malta cementizia tixotropica fibrorinforzata.

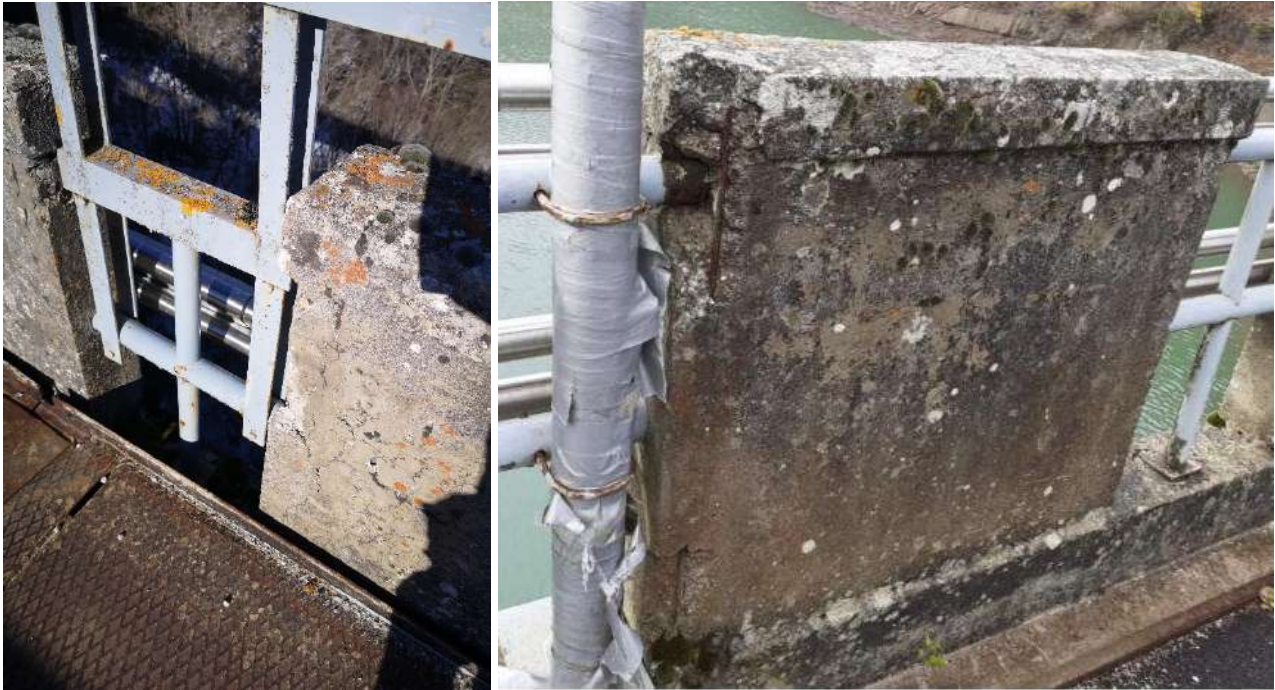
Foto 7,8 – Parapetti in calcestruzzo sul coronamento da risanare

Il coronamento è dotato di parapetti su ambo i lati, realizzati con merli in cemento armato circa 1x1 m e spessi 15 cm, intestati su un cordolo in c.a. e posti ad interasse di ca 1,5 m. Gli elementi sono collegati tra loro da 2 file di tubolari metallici $\Phi 10$ con elemento verticale ancorato al cordolo. Il calcestruzzo della maggior parte degli elementi si presenta degradato in superficie, con erosioni localizzate e mancanza di copriferro su qualche elemento, in particolare sul parapetto di monte lato destro.

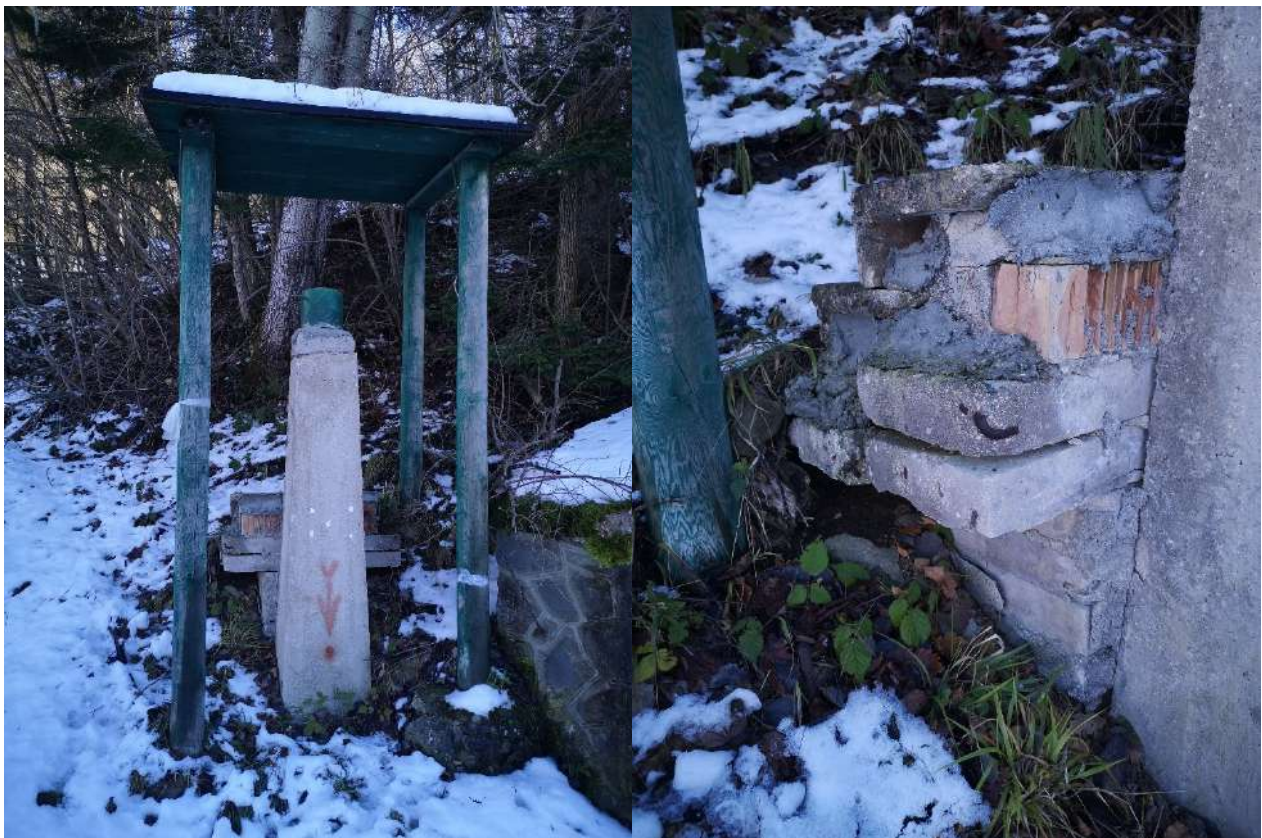
Foto 9,10 – Pilastrino di collimazione da risanare, ubicato in spalla destra

del pilastro si presenta degradato, con parti distaccate, e questo potrebbe determinare piccole instabilità dello strumento, pertanto è necessario prevedere un risanamento con incapsulamento della struttura. L'intervento di risanamento non deve in alcun modo disturbare il posizionamento della piastra metallica in cima, e perciò consiste nel confinamento del pilastro, risanamento delle lesioni esistenti, e ringrosso con malta cementizia per copertura delle superfici.

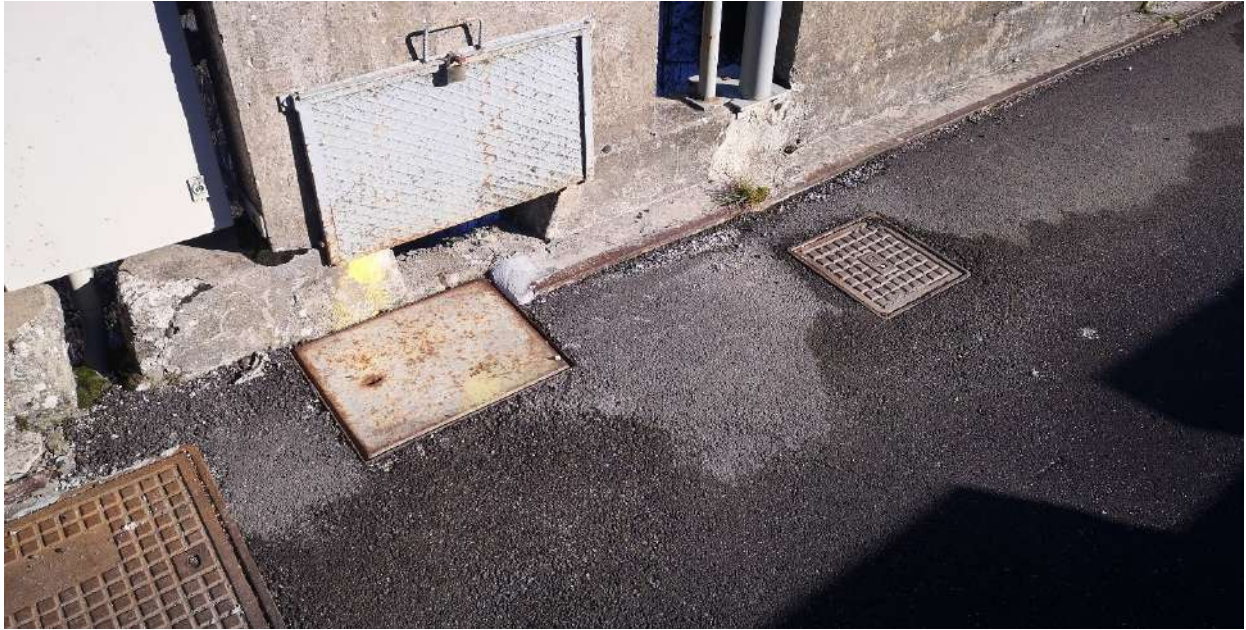
Foto 11 – Pozzetti da risanare

Sul coronamento, in corrispondenza della zona sinistra e di quella destra della diga ad arco, sono ubicati due pozzetti 60x60 cm di alloggiamento della strumentazione di misura automatica delle rotazioni dell'opera. Per ciascun pozzetto si prevede di eseguire la pulizia ed un risanamento delle superfici del vano, che si presentano fortemente deteriorate.

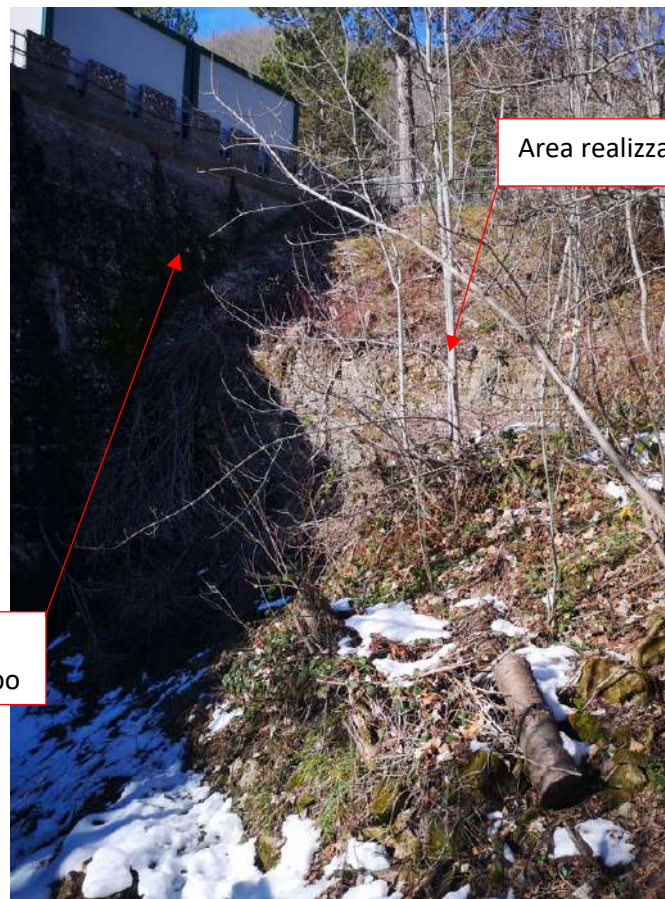
Posizione nuova scala
verticale con guardacorpo

Area realizzazione discenderia

Foto 11 – Area discenderia e scala verticale

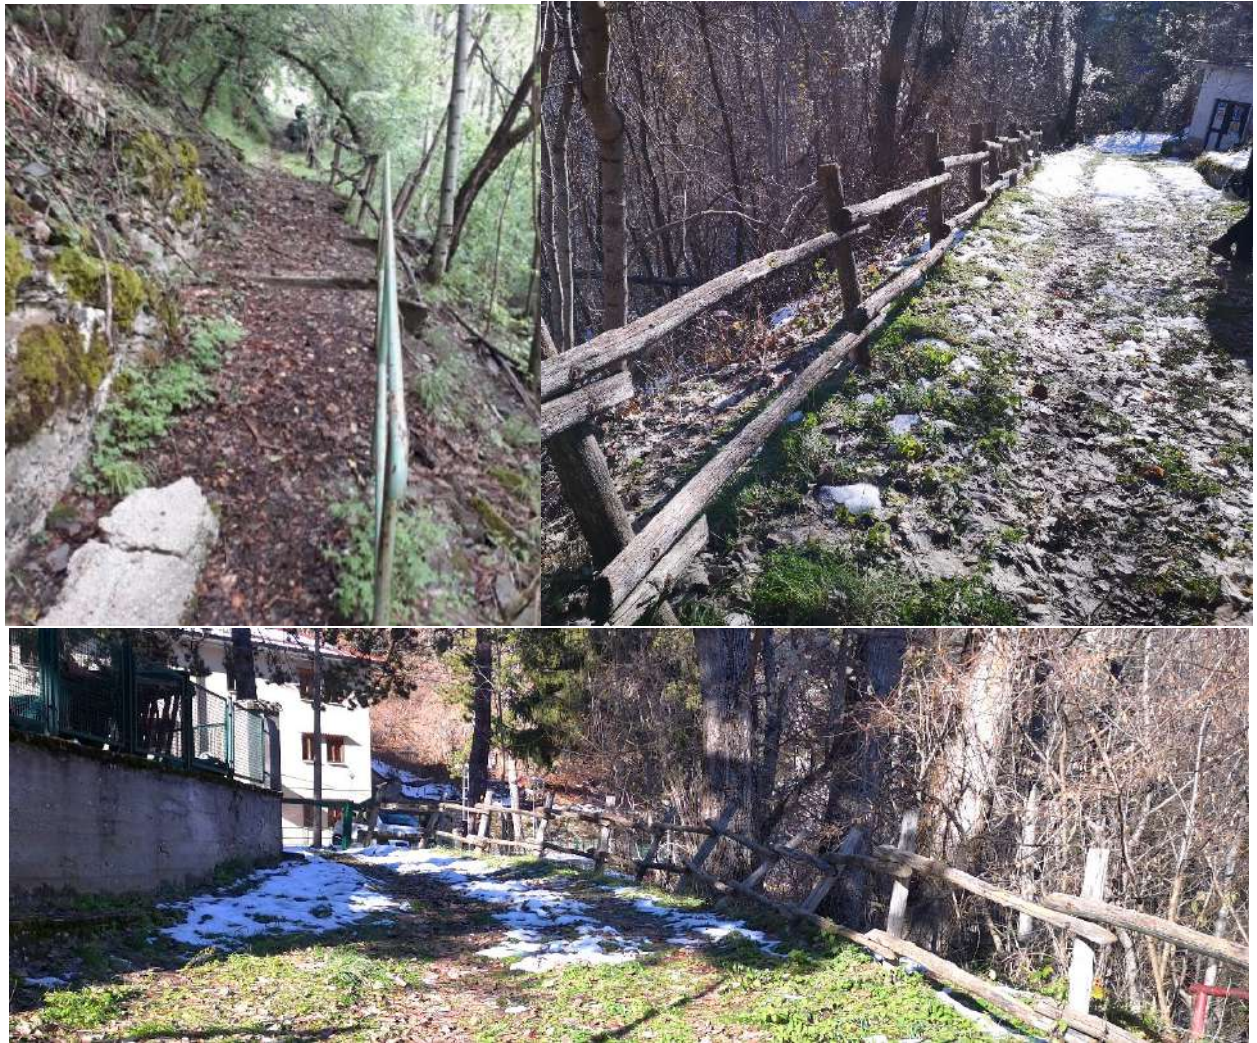
Foto 12,13 – Percorsi di accesso e sentiero di discenderia a valle diga da sistemare

Il percorso di accesso al piede di valle della diga parte dalla spalla sinistra, in prossimità della casa di guardia, e consiste in un sentiero di media pendenza che scende lungo la sponda sinistra di valle, passando vicino al locale GE e all'accesso alla galleria di manovra dello scarico di fondo, effettuando una sequenza di 4 tornanti. Inoltre, per accedere alla canaletta di misurazione delle filtrazioni sul lato sinistro della diga, in prossimità della spalla a gravità, è necessario discendere lungo la scarpata che parte dal locale GE. Gli interventi di sistemazione dei camminamenti a valle consistono in:
