Bacino idrografico del Vomano. FIUME MAVONE
Ripristino opere di protezione in alveo

PROGETTO DI FATTIBILITA' TECNICA ECONOMICA

ELABORATO	DATA	REVISIONI		
RE.01	Settembre 2023	operatore	numero	data

RELAZIONE TECNICA ILLUSTRATIVA

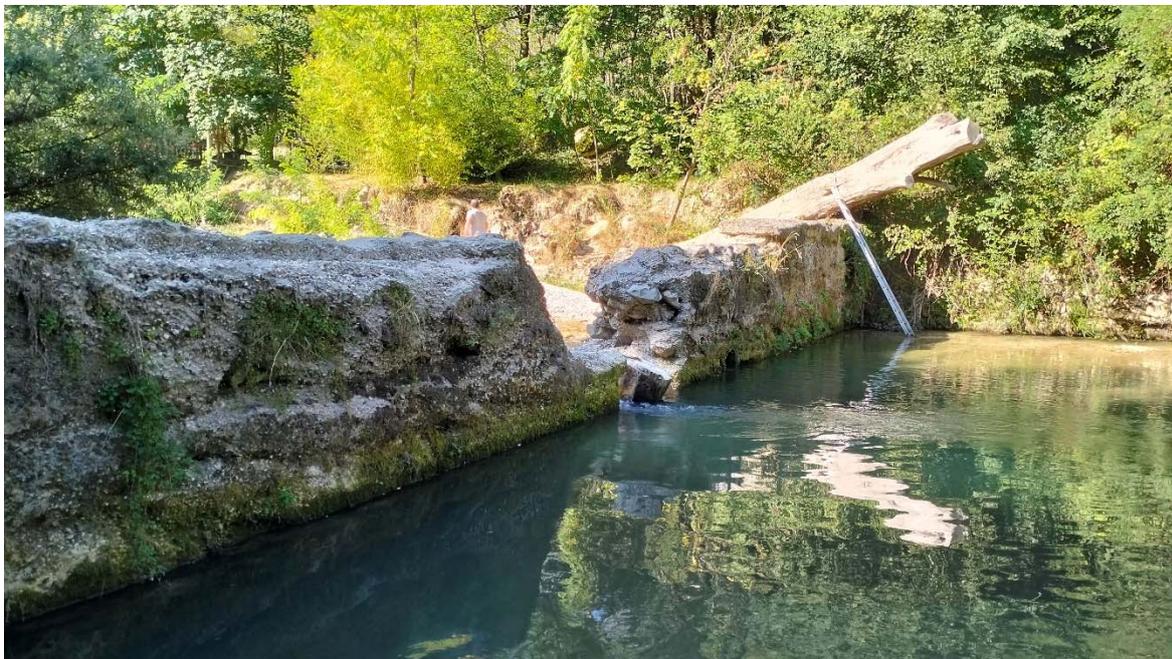
A seguito dell'analisi del materiale fornito dalla committenza e da sopralluoghi ispettivi eseguiti tra il 14/09/2023 e il 21/09/2023, lo Scrivente ha potuto constatare lo stato di criticità in cui versa la briglia in oggetto che presenta, nella porzione centrale, un cedimento tale da non garantire minimamente le prestazioni per le quali era stata realizzata.

Rottura della briglia – foto scattata da valle

Tale cedimento, imputabile alla vetustà del manufatto e scarsa manutenzione, ha comportato fenomeni erosivi spondali e in alveo sia a monte che e a valle della stessa.

Il primo intervento prioritario comprende il **ripristino della funzionalità della briglia**, ad oggi danneggiata. In particolare si ritiene conveniente, sotto il profilo tecnico-economico, il recupero della briglia esistente piuttosto che la realizzazione di una nuova opera. Per tale recupero verranno conservate le porzioni ancora in essere e sarà ricostruita integralmente la porzione danneggiata, allo scopo di permettere all'opera di ricreare la zona di deposito e invaso a monte e lo stramazzo dell'acqua. Si prevede, in oltre, la riprofilatura della gaveta con la creazione di una porzione ribassata nell'area centrale dimensionata in modo tale da indirizzare in regine di portata ordinaria in flusso d'acqua nella parte centrale dell'alveo al fine di ridurre i fenomeni erosivi spondali. Verrà, in oltre, realizzata una nuova fascia di coronamento lungo tutta la gaveta in quanto quella esistente risulta usurata anche per le porzioni ancora in essere.

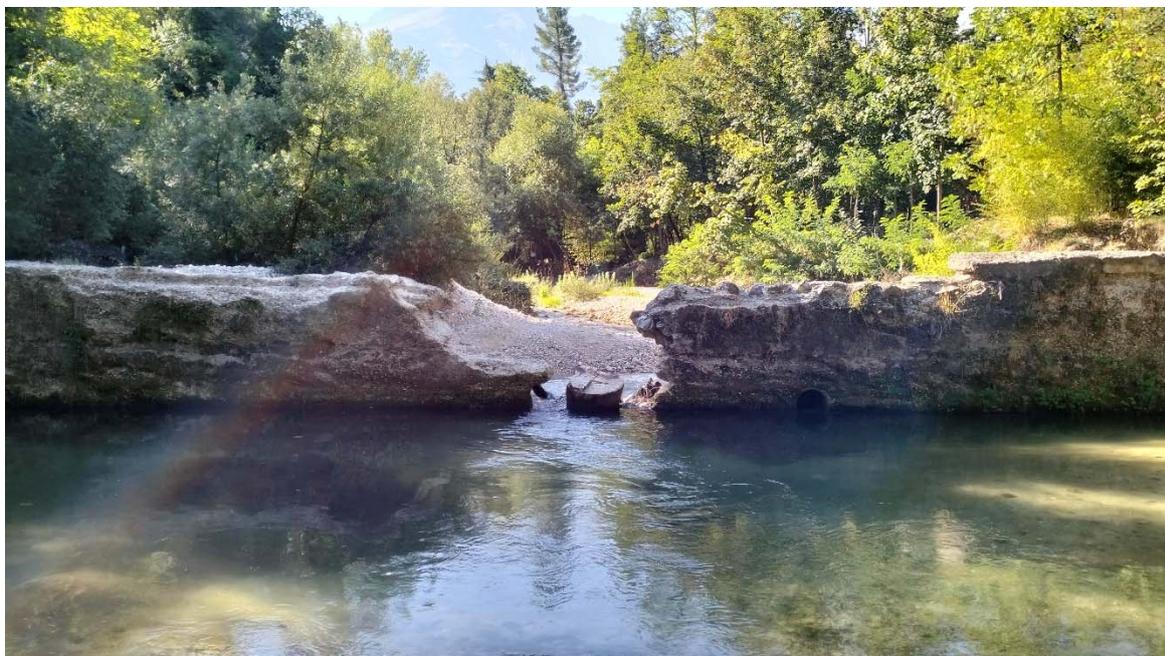
Rottura della briglia – foto scattata da valle

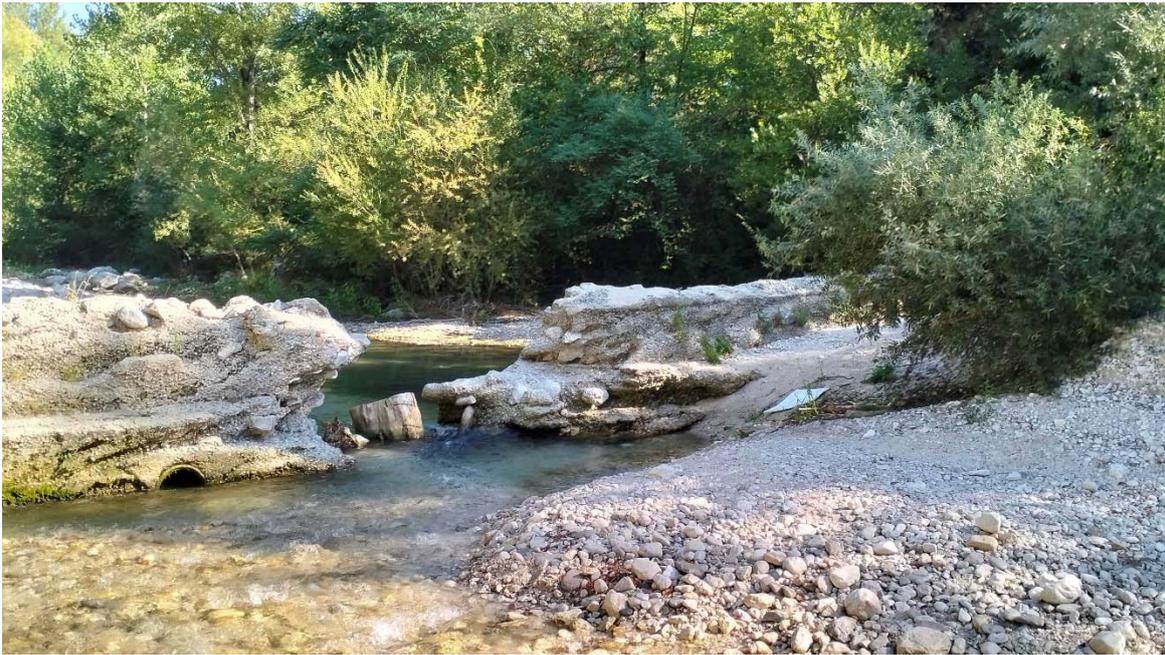
Rottura della briglia – foto scattata da monte
