**OGGETTO: D. Lgs. 152/06, art. 29 decies c. 11 bis e 11 ter. DGR 806 del 05/12/2016.
Ditta Eco Fox S.r.l. – Stabilimento di Vasto (CH) - Provvedimento AIA n.
206/122 del 29/11/2011.
Trasmissione rapporto d'ispezione conclusivo.**

RAPPORTO CONCLUSIVO DELLE ATTIVITA' DI ISPEZIONE AMBIENTALE ORDINARIA

ATTIVITA' ISPETTIVA AI SENSI DEL DECRETO LEGISLATIVO 152/2006 e ss.mm.ii. - (art. 29-decies)

Ditta Eco Fox S.r.l.– Stabilimento Vasto (CH)

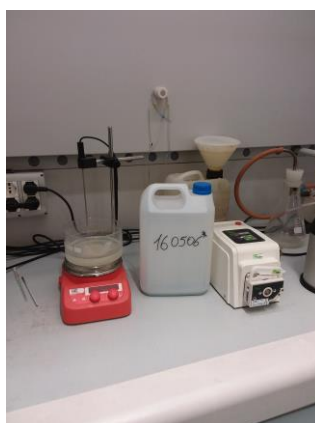
Foto 4. Codice EER 160506*

Durante il sopralluogo del 10/03/2023 è stato osservato che il codice riportato in planimetria e in autorizzazione era depositato in una tanica da 5 Litri all'interno del laboratorio (sotto cappa) come si evince dalla sottostante foto 4.

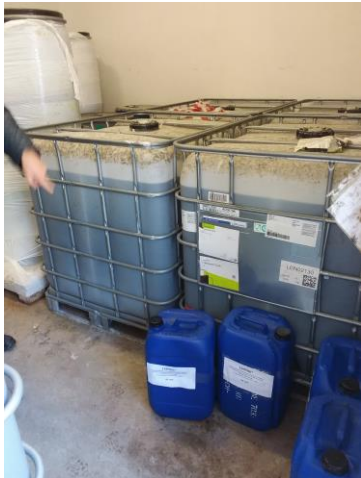
Foto 5. EER160506* nell'edificio raffineria

Tuttavia è stato visionato lo stesso codice EER 160506* in fusti da 25 litri nel magazzino additivi (edificio raffineria) come si evince dalle sottostanti foto 5 e 6.

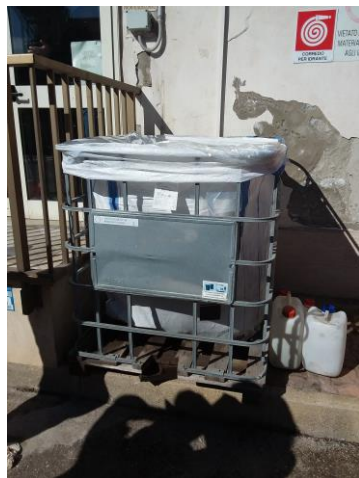
Inoltre all'esterno dell'edificio in cui è situato il laboratorio, è stato visionato un big bag contenente contenitori provenienti dal laboratorio come si evince dalle sottostanti foto 7 e 8.

Foto 7. Big bag all'esterno del laboratorio

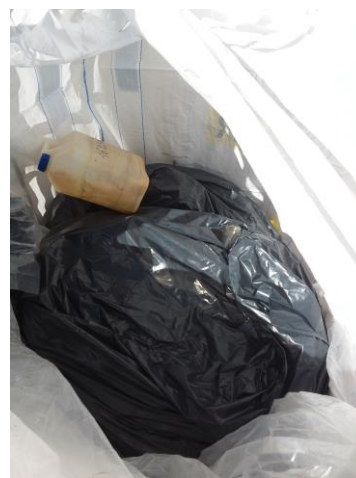
Foto 8. Interno del big bag di foto 7

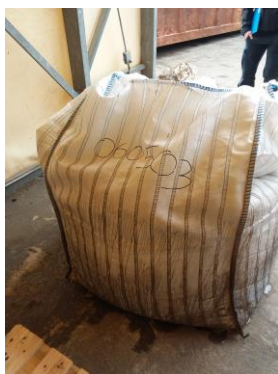
Foto 19. EER 060503

- EER 060503 “Fanghi prodotti dal trattamento in loco degli effluenti, diversi da quelli di cui al punto 060502” in big bag che mostrava evidenti colaticci come si osserva dalla sottostante foto 19.

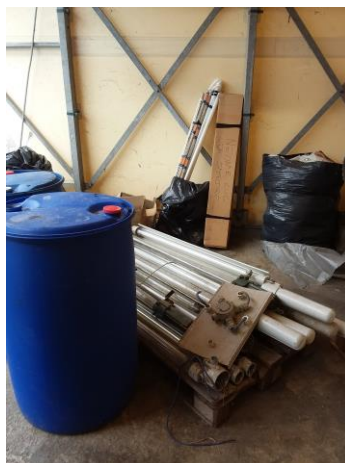
- Neon e luci da smaltire a cui non è stato attribuito un codice EER come risulta dalla sottostante foto 20:

Foto 20. Neon e luci da smaltire

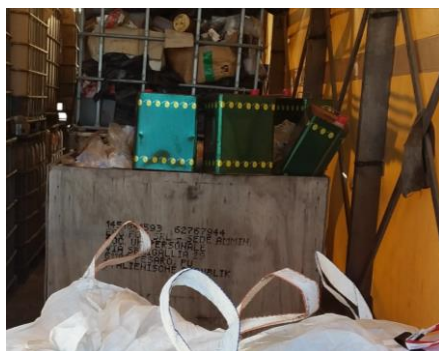
- Contenitori di olio alimentare sprovvisti di codice EER come si evince dalla sottostante foto 21:

Foto 21. Contenitori di olio alimentare

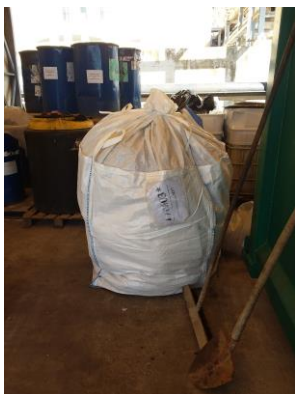
Foto 23. EER 170603*

- EER 170603* *“Altri materiali isolanti contenenti o costituiti da sostanze pericolose”* in big bag come si osserva dalla sottostante foto 23.

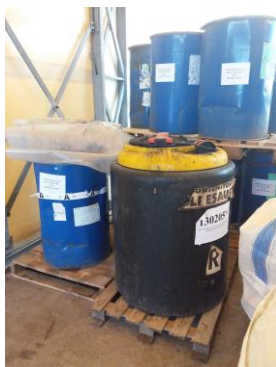
Foto 24. EER 130205*

- EER 130205* *“Oli minerali per motori, ingranaggi e lubrificazione, non clorurati”* in fusto nero sprovvisto di bacino di contenimento situato accanto a fusti blu etichettati come *“materiale da recuperare per produzione”* come si osserva dalla sottostante foto 24:

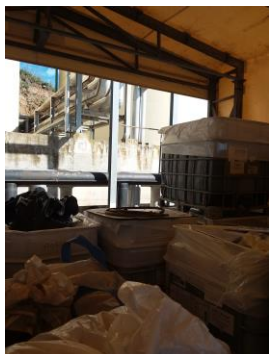
Foto 25. EER 170904

- EER 170904 *“rifiuti misti dell'attività di costruzione e demolizione, diversi da quelli di cui alle voci 170901, 170902 e 170903”* come si evince dalla sottostante foto 25:

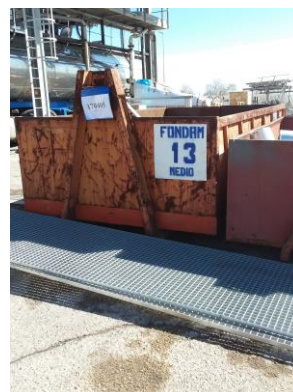
Foto 35. EER 170405

Per quanto riguarda il deposito del rifiuto avente codice EER 170405 "Ferro e acciaio", in planimetria e in legenda, esso risulta nella zona AS4. Nella sottostante foto 34 è riportato uno stralcio della planimetria da cui si evince la zona in cui dovrebbe essere posto (AS4) e quella, in rosso, in cui, invece, è stato osservato.

La foto 35 raffigura il cassone in cui è depositato il rifiuto avente codice EER 170405.

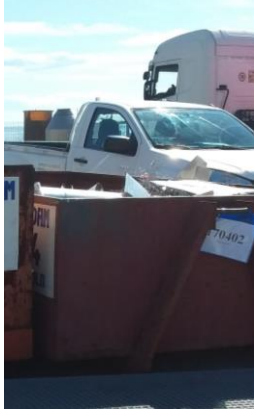
Foto 36. EER 170402

Nella sottostante foto 36 si osserva un cassone contenente il codice EER 170402 "Alluminio".

Si evidenzia che esso non risulta in alcuna area indicata per il deposito dei rifiuti prodotti né in autorizzazione, nè in planimetria.

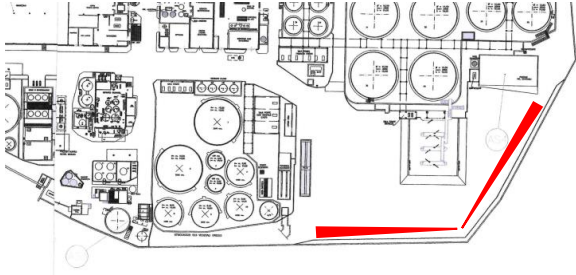
Foto 37. Stralcio della planimetria

Nella sottostante foto 37 è riportato uno stralcio della planimetria in cui, in rosso, sono indicate le zone in cui sono stati fotografati materiali riconducibili a rifiuti prodotti dalla ditta e raffigurati nelle seguenti foto 38, 39 e 40. Tale zona non risulta essere adibita a deposito rifiuti né sul provvedimento AIA, nè sulla planimetria autorizzata.

In merito a quanto descritto, si chiede alla ditta di chiarire la tipologia del materiale rinvenuto.

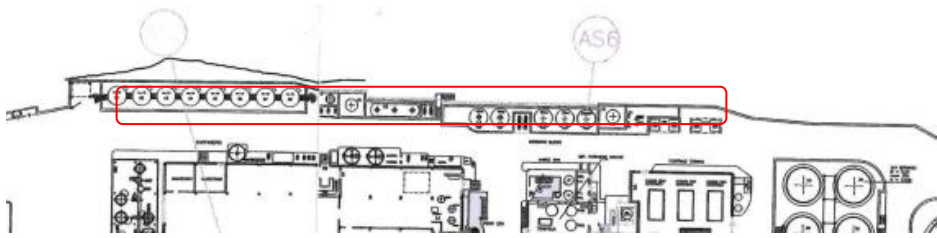
Foto 41

Parimenti, nella sottostante foto 41 è riportato uno stralcio della planimetria in cui in rosso è stata evidenziata la zona a ridosso della scarpata in cui sono stati osservati materiali riconducibili a rifiuti prodotti dalla ditta e raffigurati nelle sottostanti foto 42 e 43.

Anche in questo caso si chiede alla ditta di chiarire la tipologia del materiale rinvenuto.

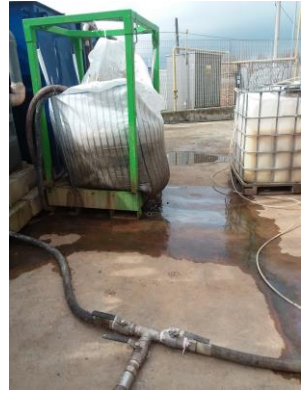
Foto 44.

Nella sottostante foto 44 si è osservato un big bag in prossimità dell'impianto di depurazione, da cui provenivano evidenti colaticci.

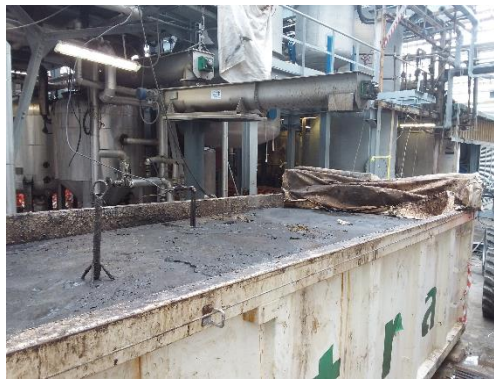
“Lo scarrabile fotografato si trova presso l’impianto U801 (pretrattamento della materia prima) e contiene residui fangosi provenienti dalla coclea in alto che versa materiale che poi viene riscaldato dalle serpentine, per poi essere venduto come sottoprodotto. Tale gestione viene attivata solo in caso di emergenza e/o anomalia”.

Pertanto si prende atto della dichiarazione aziendale.

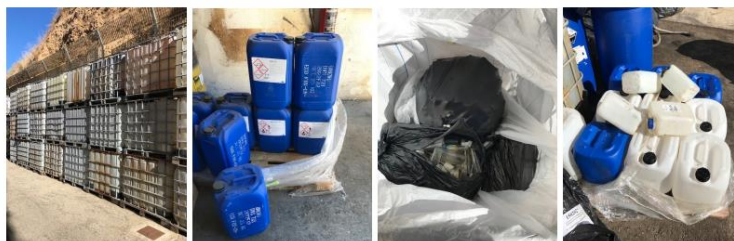
A pag. 6 della perizia, la ditta ha riportato la documentazione fotografica relativa al rifiuto 150110* come di seguito riportato:

Si evidenzia che le cisternette sopra raffigurate sono poste su pavimentazione asfaltata non

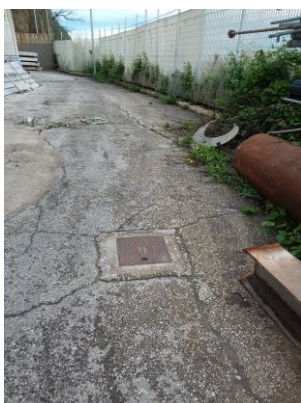
FOTO 48. PZ4

Si evidenzia che i piezometri non risultavano contrassegnati da adeguata cartellonistica, pertanto si chiede alla ditta di provvedere in tal senso su tutti i piezometri presenti in stabilimento.
