RAPPORTO DI ISPEZIONE AMBIENTALE

Straordinaria + Ordinaria 2023

EFFE PRINTING SRL - Loc. Miole Le Campore - Oricola (AQ)

AUTORIZZAZIONE REGIONALE A.I.A. n. DPC 025/191 del 31/05/2021

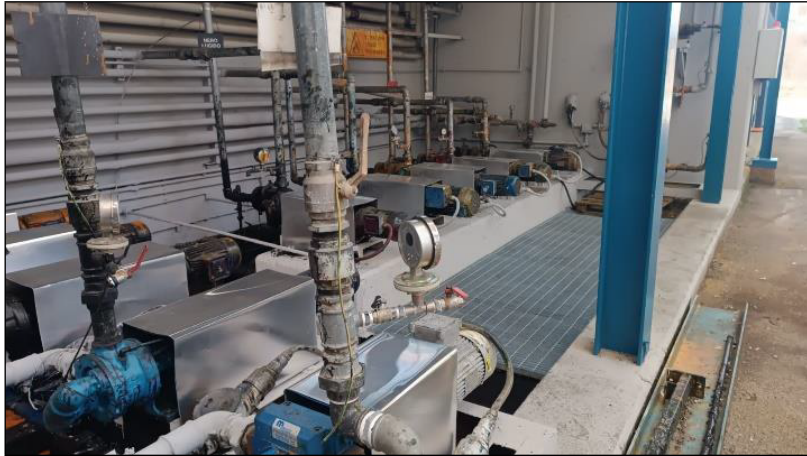
Nella prima giornata di ispezione (30/8/2023), l'impianto di pompaggio degli inchiostri presentava ancora segni di **proiezione**, le pareti non erano ancora state ripulite e risultava impossibile verificare se si fossero verificati nuovi eventi incidentali. Al proposito i presenti all'ispezione hanno comunicato di aver avviato uno studio interno per una risoluzione definitiva del problema e assicurato che non si erano verificate nuove proiezioni dall'ultimo incidente. Per garantire in futuro il controllo della tenuta dell'impianto si è suggerita la pulizia dell'area. In data 6/9/23 l'attività di pulizia e ritinteggiatura risultava in corso mentre il 2/11/23 l'area di alloggiamento delle pompe risultava perfettamente ripristinata. Al proposito il Gestore ha prodotto con nota del 31/01/24 **l'istruzione operativa IST001** per il controllo dell'area. Le pompe sono state dotate di carteratura per prevenire la proiezione di inchiostri (vedasi di seguito la documentazione fotografica fornita dal Gestore).

FIGURA 2: ZONA POMPE RIPULITA, CON EVIDENZA DELLA CARTERATURA.

<p>12) verificare la fattibilità di una carteratura delle pompe e relative flange e/o di predisporre adeguate azioni correttive per evitare la proiezione degli inchiostri;</p>	<p>Pompaggio / episodio occorso di proiezione inchiostri.</p>	<p>L'area di pompaggio inchiostri è stata ritinteggiata e non reca più segni di proiezione.</p> <p>Il Gestore ha rimesso relazione sulle misure adottate per il contenimento del problema in data 31/01/2024. Le pompe sono state incapsulate con carter di protezione.</p>
<p>13) adeguare le scale alla marinara con chiusura di sicurezza anticaduta allo sbocco sulle piattaforme di lavoro;</p>	<p>Non presenti nell'ultima ispezione</p>	<p>Sono state installate le chiusure di sicurezza anti caduta delle scale alla marinara allo sbocco sulle piattaforme di lavoro.</p>
<p>14) provvedere all'adeguamento dei punti di emissione atto a garantire un sufficiente numero di linee di prelievo sul piano di campionamento dei camini di grande diametro;</p>	<p>Numero delle linee di prelievo sul piano di campionamento dei camini di grande diametro insufficienti.</p>	<p>E' stato visionato il camino E4d, il Dott. Farina ha comunicato che presenta internamente una spessa coibentazione ed il diametro reale non rientra nella normativa grandi camini.</p> <p>Il Gestore, nella relazione del 31/01/2024 ha confermato che il diametro interno dei camini E4B, E4D ed E4E corrisponde alle dimensioni riportate nel QRE. Ai sensi della UNI EN 15259:2008, tuttavia, il numero dei bocchelli deve essere aumentato perché detti diametri eccedono la misura limite di</p>

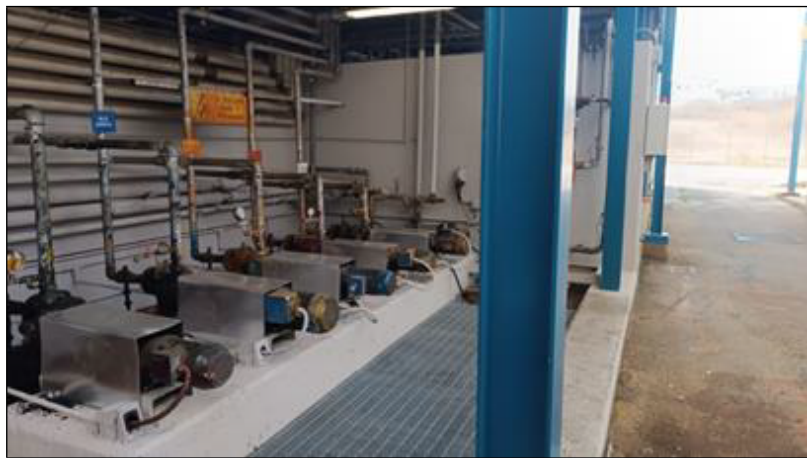
FIGURA 3: ZONA POMPE RIPULITA, CON EVIDENZA DELLA CARTERATURA.
