RAPPORTO CONCLUSIVO DELLE ATTIVITA' DI ISPEZIONE AMBIENTALE ORDINARIA

ATTIVITA' ISPETTIVA AI SENSI DEL DECRETO LEGISLATIVO 152/2006 e ss.mm.ii. - (art. 29-decies)

Ditta Nippon Gases Operations S.r.l. – Stabilimento di San Salvo (CH)
Produzione: idrogeno gas e azoto gas

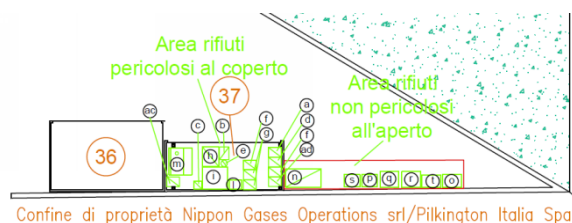
Foto 26. Area 37 Area stoccaggio rifiuti speciali

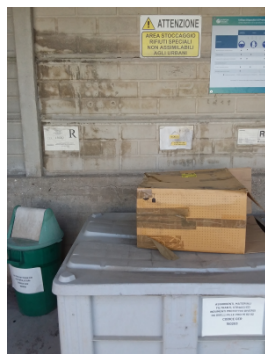
Foto 28. Codice EER 150203

Si è rilevato che nell'area 37 denominata "Area 37: rifiuti pericolosi al coperto" nella suddetta planimetria, sono depositati i rifiuti riportati nelle foto 27, 28, 29, 30 così come elencati in planimetria.

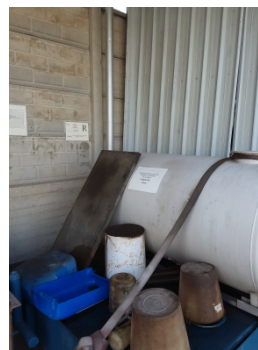
Foto 29. Codice EER 130205

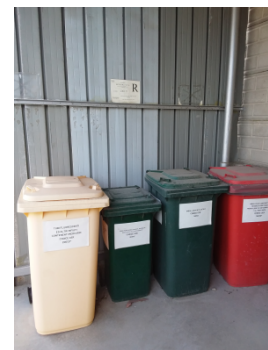
Foto 30. Codici EER 200121* 080318*, 150102, 150110*

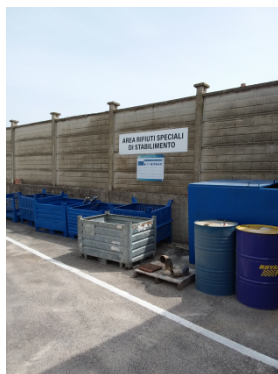
Foto 31

Di seguito si riporta la documentazione fotografica relativa all' Area 37 in cui sono depositati i rifiuti non pericolosi all'aperto:
