NUOVE INDAGINI

SINTESI DELLE CRITICITA' RILEVATE A SEGUITO DELLE INDAGINI INTEGRATIVE						
Punto Indagine	Comune	Superficie in CSc di PSC (m ²)	CSc di D.Lgs. 152/99 (m ²)	Concentrazione > CSc PSC (mg/L)	Trinca Integrativa	Profondità rifilto (m)
ATRI	RIPIA TEATINA	C-12	50	73 (2,2 m)	-----	-----
AS7	TORREVECCHIA TEATINA	C-12	50	54 (1-4m)	AS7 - A	0,00-2,80
AS6	TORREVECCHIA TEATINA	C-12	50	83 (1,3 m)		
	DDD DDT DDE	0,01		0,15 (1-3m)		
ATT7C	TORREVECCHIA TEATINA	DDD DDT DDE	0,01	0,0159 (0,30 m)	ATT7 C - A	0,00-0,85
					ATT7C - B	0,00-1,10
ATT30	FRANCILLA	DDD DDT DDE	0,01	0,01 (2,0 m)	ATT30 - D	0,00-1,00

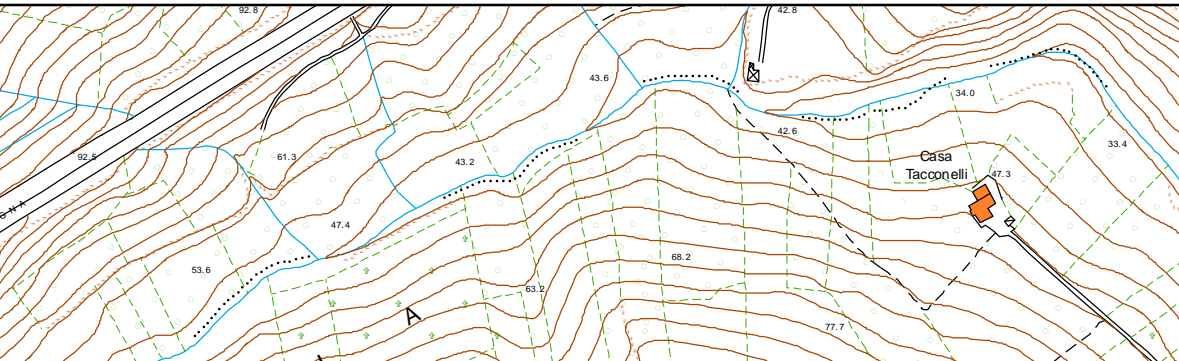
ATT7C

Trincea superficiale con superamenti CSC

UBICAZIONE TRINCEA SUPERFICIALE CON SUPERAMENTI CSC NEL PDC						
SIGLA TRINCEA SUPERFICIALE	COMUNE	COORDINATE GEOGRAFICHE		COORDINATE PIANE		Profondità (m) Trincee superficiali integrative maglia 10 x 10 (m)
		WGS 84		GAUSS - BOAGA		
		N	E	X	Y	
ATT7c	Torrevecchia Teatina	42°24'15.73"	14°15'43.556"	2459287	4694946	1
