RAPPORTO CONCLUSIVO DELLE ATTIVITA' DI ISPEZIONE AMBIENTALE ORDINARIA

ATTIVITA' ISPETTIVA AI SENSI DEL
DECRETO LEGISLATIVO 152/2006 e ss.mm.ii. - (art. 29-decies)

Ditta SEVEL S.p.A.

Produzione di Autoveicoli Commerciali

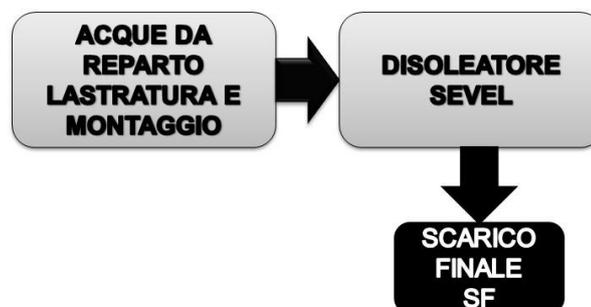
Le restanti acque di processo provenienti dalla lastratura/montaggio sono convogliate direttamente al disoleatore Sevel e, quindi, allo scarico finale (SF).

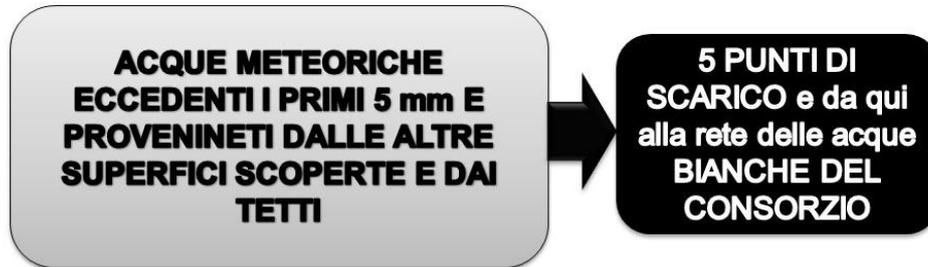
Le acque meteoriche non considerate a rischio dilavamento sostanze pericolose sono convogliate direttamente a 5 punti di scarico denominati SM e da qui alla rete delle acque bianche del Consorzio.

La separazione delle acque di prima e seconda pioggia è effettuata per by-pass.

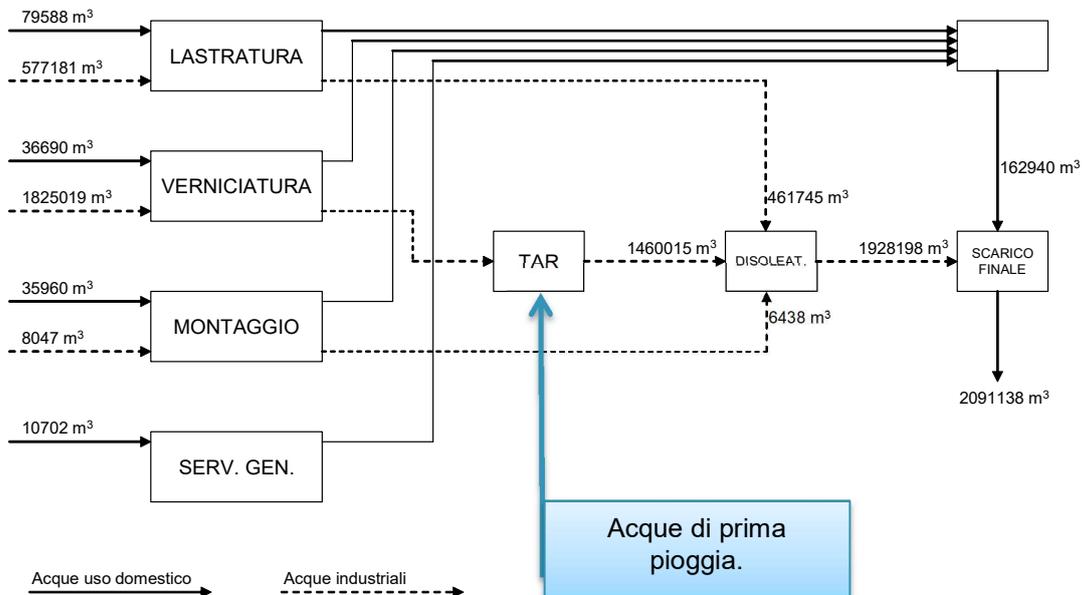
Le acque domestiche di tutto lo stabilimento sono convogliate allo scarico finale (SF). Di seguito uno schema esplicativo.

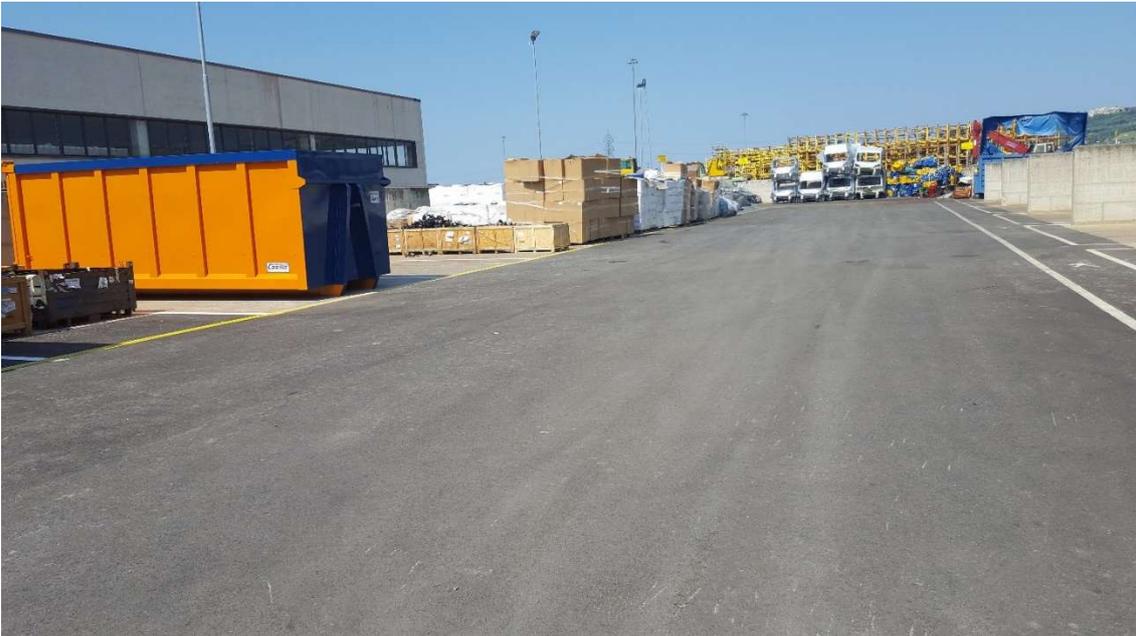
FOTO 1: PIAZZALE DOPO RIFACIMENTO

Prevedere il rifacimento del piazzale prospiciente le aree di deposito temporaneo dei residui ferrosi in quanto lo stesso è evidentemente usurato pur avendo dichiarato la ditta che lo strato impermeabilizzato sottostante è integro.

In data 24/07/2018 durante il sopralluogo si è potuto constatare che la ditta ha ottemperato al rifacimento del piazzale prospiciente le aree del deposito temporaneo dei rottami ferrosi.

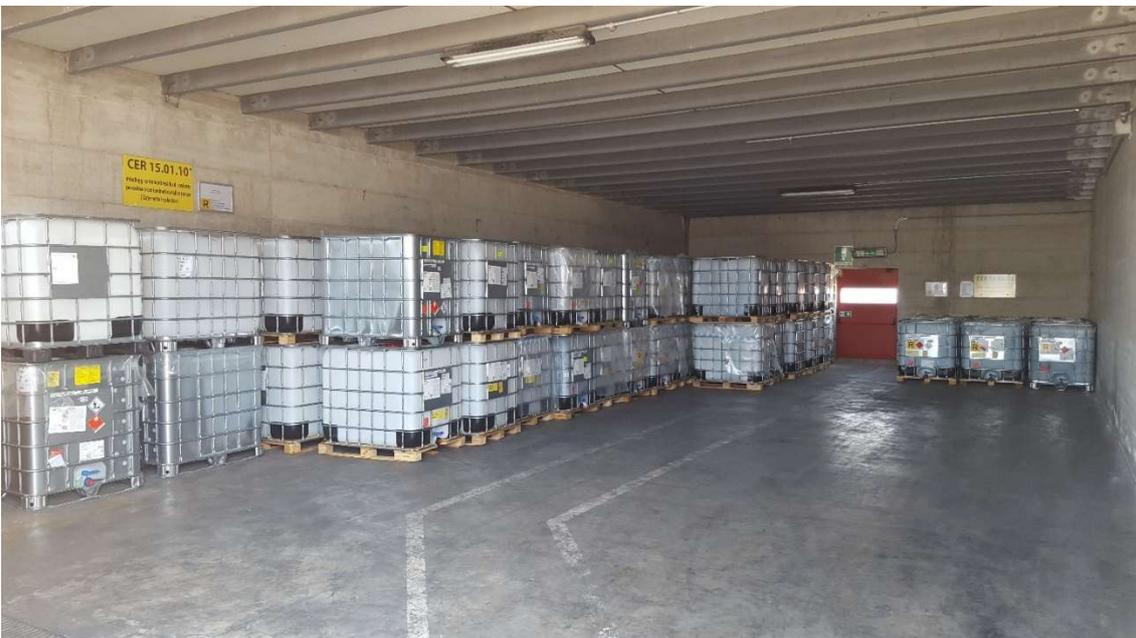
FOTO 2 (DEPOSITO TEMPORANEO RIFIUTI PERICOLOSI)

Pianificare una riorganizzazione delle aree di deposito temporaneo in modo da prevedere che tutti i rifiuti pericolosi siano depositati in area coperta e/o sotto tettoia.

La ditta con nota prot. D014/14 del 13/11/2014 ha riallocato al coperto e/o sotto tettoia tutti i rifiuti pericolosi suscettibili di dilavamento acque meteoriche. Tale circostanza è stata verificata nel corso dell'ispezione.

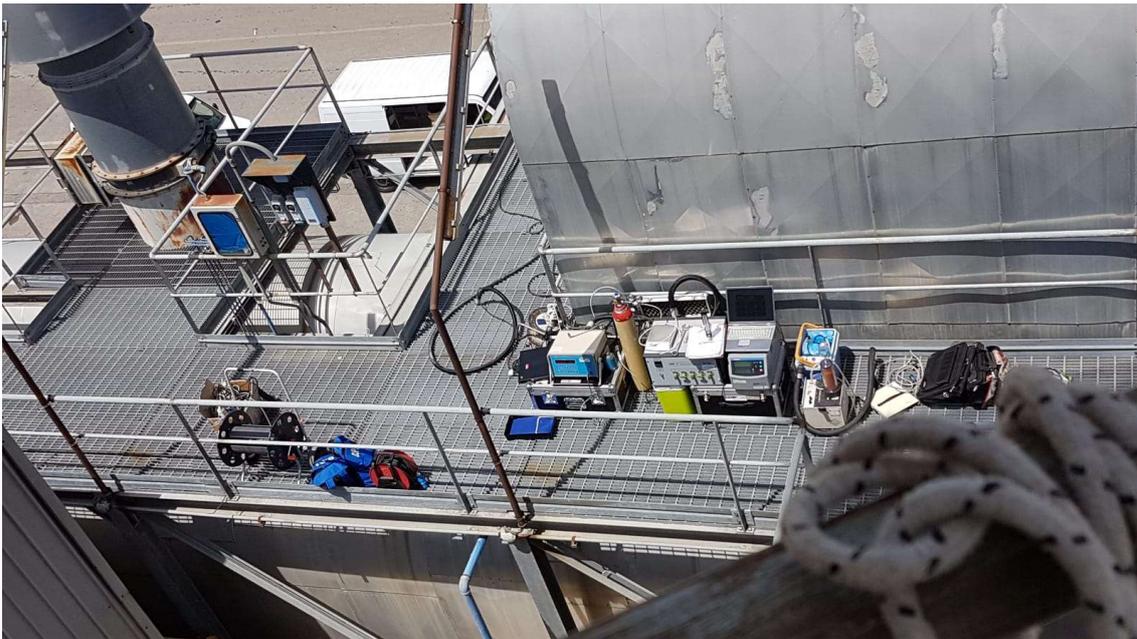
FOTO 3: OPERAZIONI DI CAMPIONAMENTO CAMINO 95 V

In data 16/07/2018 sono state campionate le emissioni in atmosfera del camino 95 V. Al momento del campionamento l'impianto era regolarmente in funzione e a pieno carico. Infatti è stato rinvenuto un carico di processo di circa il 100 %. Coerentemente con il QRE autorizzato sono stati determinati i seguenti parametri:

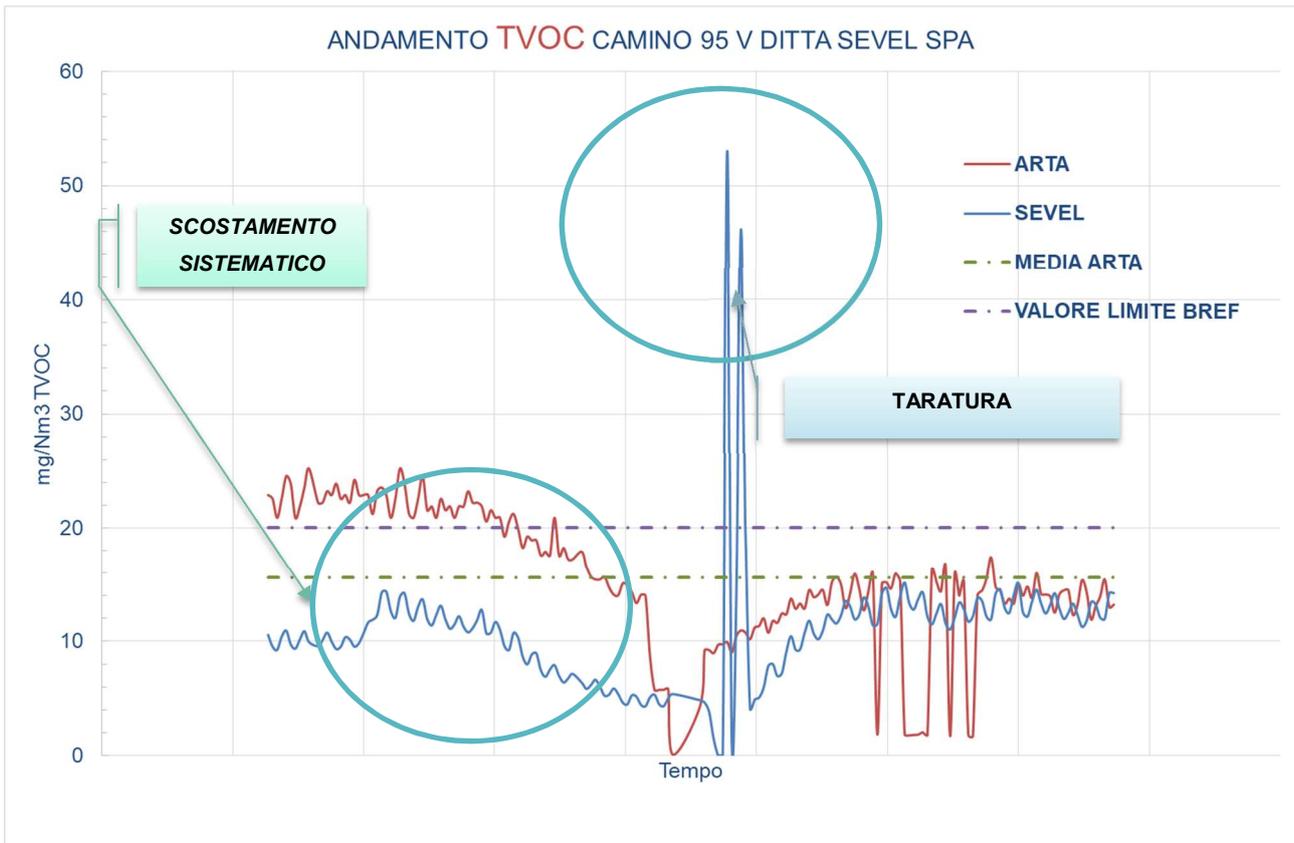
Durante le operazioni di campionamento a valle è stato rinvenuto un valore di concentrazione per il parametro TVOC nel primo periodo di osservazione sensibilmente differente da quello rilevato dalla ditta con uno scostamento sistematico. E' stato richiesto alla ditta di eseguire la taratura, come evidenziato in Figura 1. Successivamente i valori di TVOC rilevati dalla ditta e dall'Arta si sono riallineati.

FIGURA 1 DURANTE IL CAMPIONAMENTO È STATA ESEGUITA LA TARATURA COME SI EVINCE DALLA FIGURA 1. DOPO TALE OPERAZIONE I VALORI RILEVATI DALLA DITTA E DA ARTA SI SONO ALLINEATI.

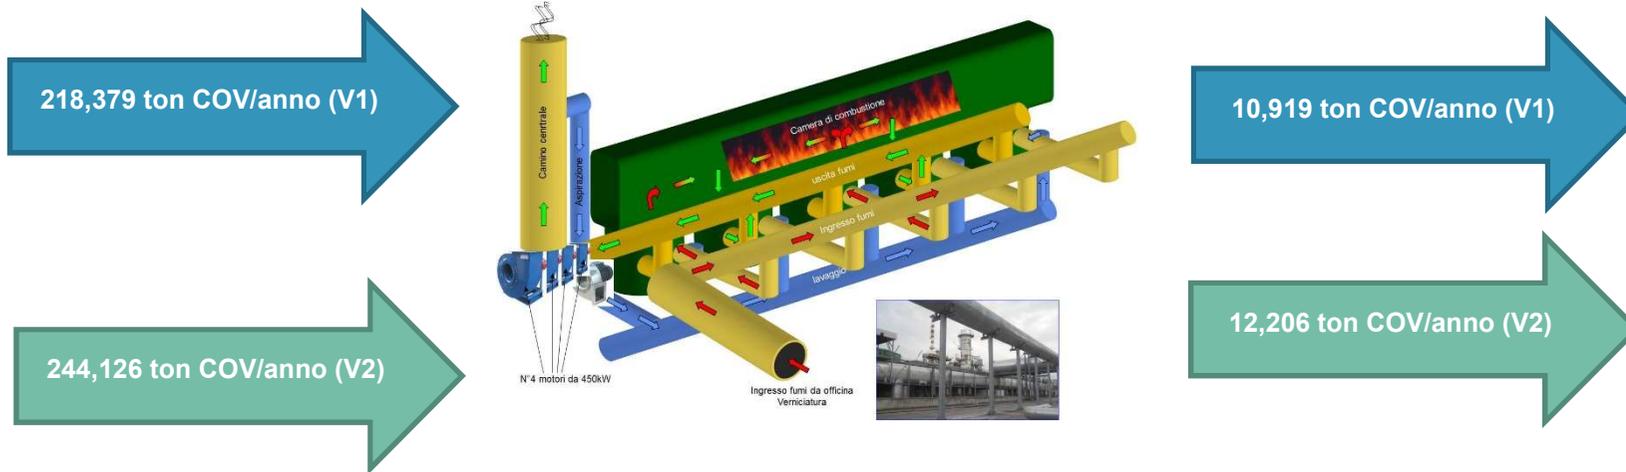
BILANCIO DI SOLVENTI AL POST COMBUSTORE

O1+O5 = 462,505 tonCOV/anno
O5= 439,38 tonCOV/anno
O1 (da 95 V) = 23,125 tonCOV/anno
EFFICIENZA DI ABBATTIMENTO: 95%
