RAPPORTO CONCLUSIVO DELLE ATTIVITA' DI ISPEZIONE AMBIENTALE ORDINARIA 2018

ATTIVITA' ISPETTIVA AI SENSI DEL
DECRETO LEGISLATIVO 152/2006 e ss.mm.ii. - (art. 29-decies)

Ditta TEKAL SPA

**Autorizzazione Integrata Ambientale n. 17 del 26/07/2006 e ss.mm.ii.
CODICE IPPC 2.5 lettera b)**

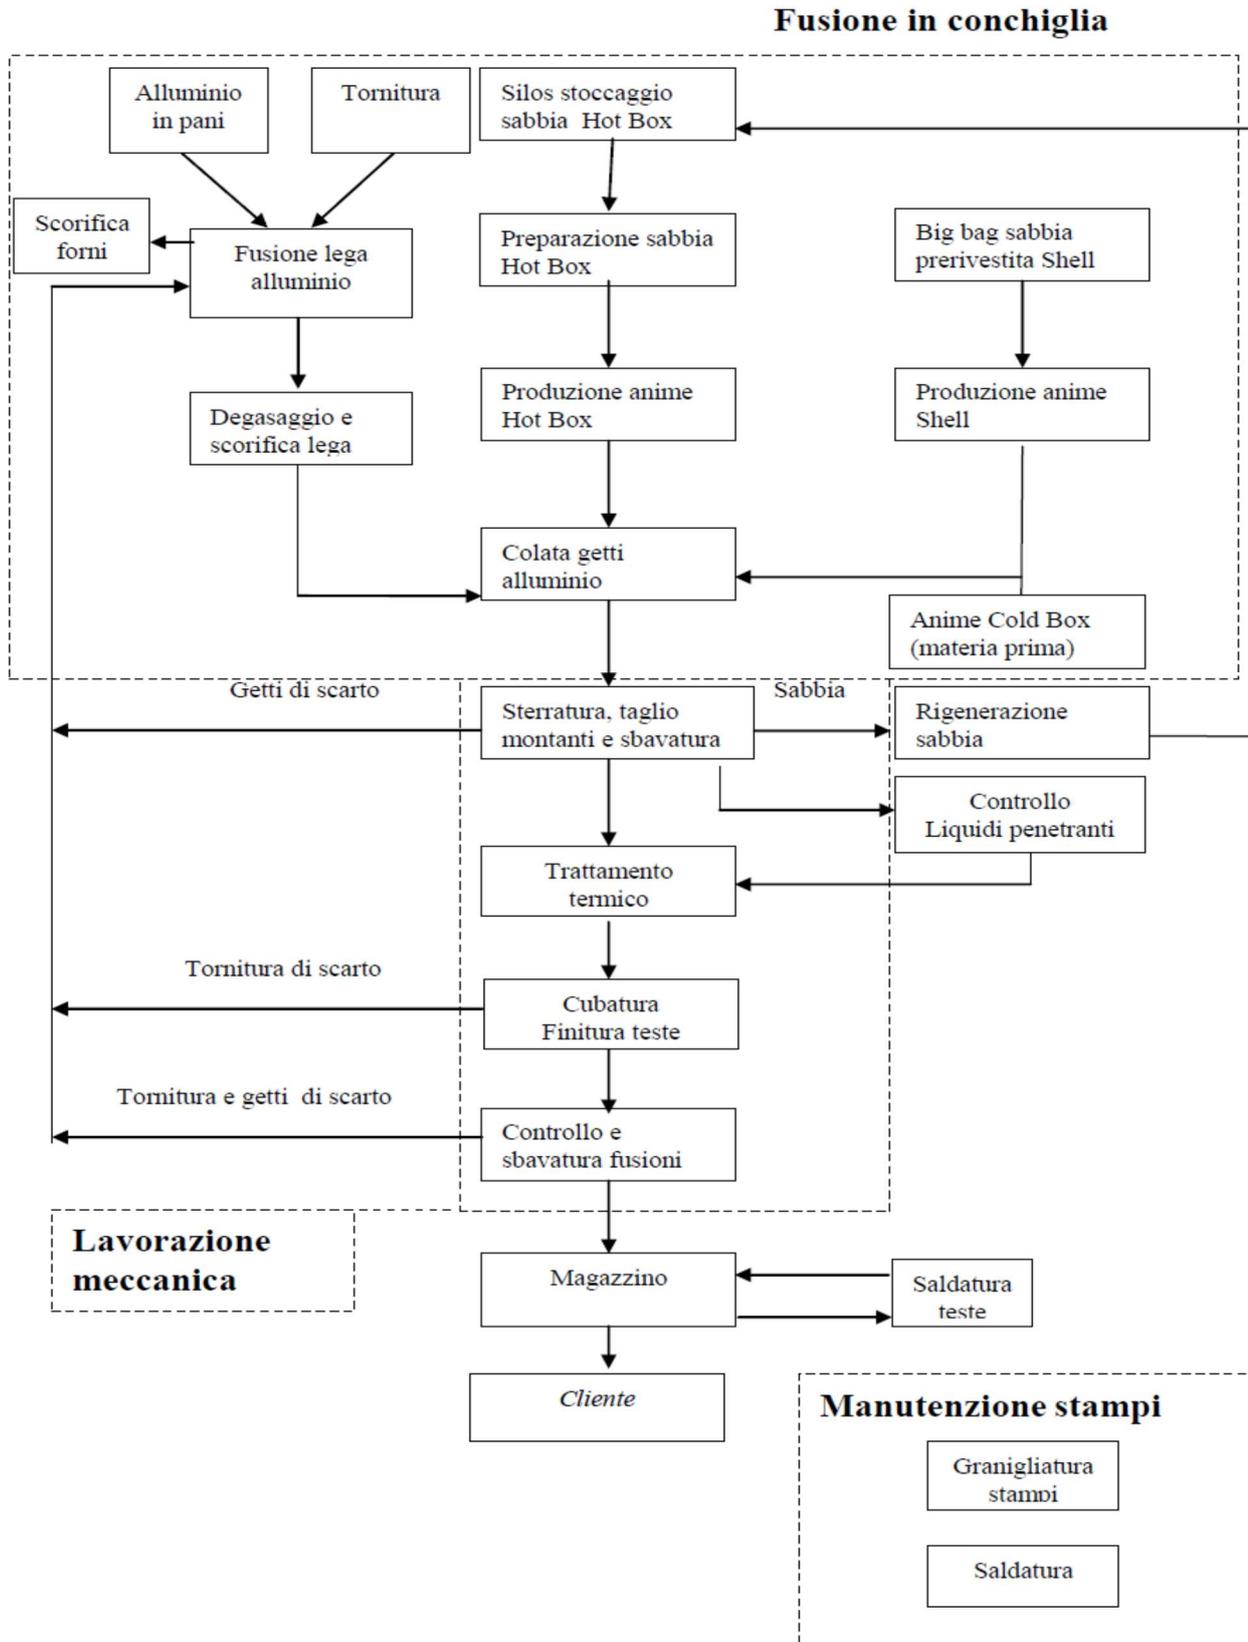
SCHEMA 1 SCHEMA DI FLUSSO DEL CICLO PRODUTTIVO.

Il ciclo produttivo si può esplicitare nelle seguenti fasi:

Con quattro forni fusori l'alluminio in pani, unitamente alle teste di scarto, ai montanti ed ai rami di colata di ritorno dalle lavorazioni meccaniche e dalle isole di colata, viene fuso alla temperatura di circa 780°C.

Due di questi forni, detti "a tino" sono semplici forni verticali, in cui il materiale (pani di lega di alluminio, montanti e rami di colata) è introdotto dall'alto ed è fuso nella parte bassa, da bruciatori alimentati a gas metano. Gli altri due, detti "a suola" sono a riscaldamento diretto poiché l'aria calda e i gas di combustione sono diretti dal bruciatore sul metallo da fondere.

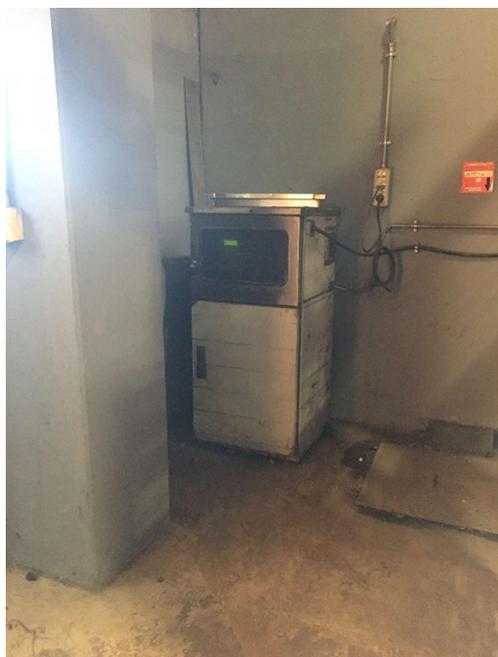
FOTO 3,: AUTOCAMPIONATORE

In data 05/12/2017 è stato eseguito un campionamento dello scarico delle acque industriali al pozzetto denominato S 1.1. Si è optato per un campione medio composito, non proporzionale alla portata. Il campione è stato poi suddiviso in aliquote per le rispettive tipologie di analisi. E' stata rilevata la conformità ai parametri analizzati.

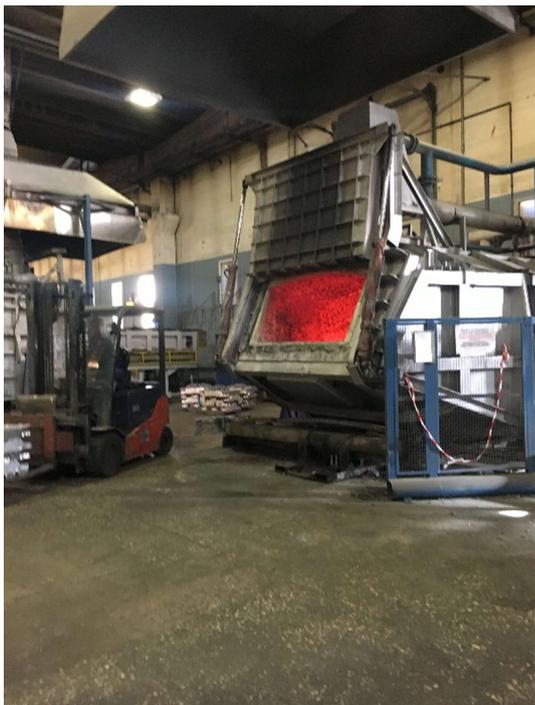
FOTO 5 : FORNO STRIKO

I forni STRIKO sono forni a bacino in cui i materiali sono introdotti dall'alto e il calore è fornito dal basso.

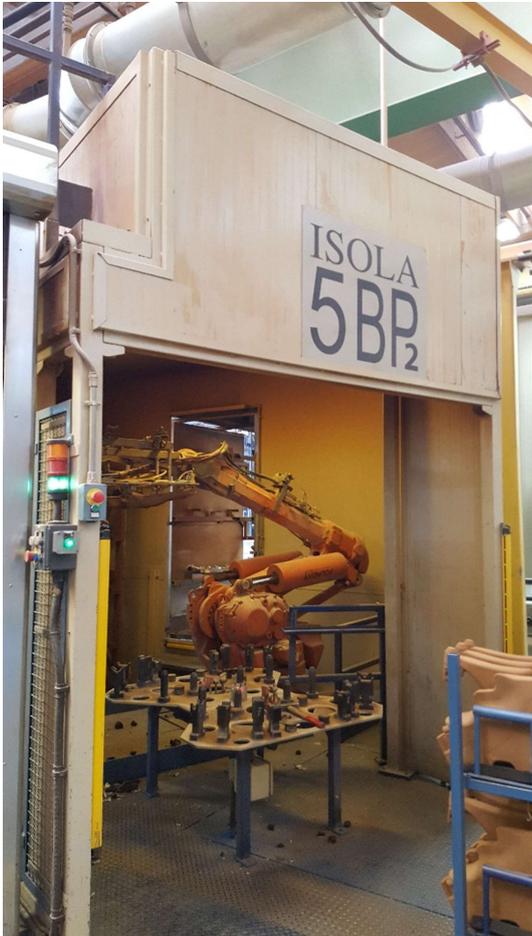
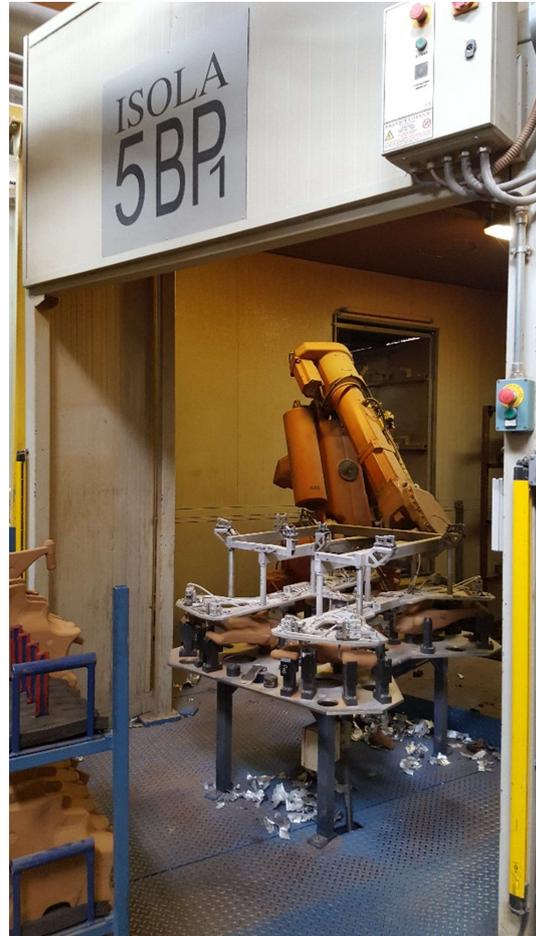
FOTO 7 : DETTAGLIO DELLA FASE DI COLATA

L'isola di colata 5 è un'isola a bassa pressione ovvero il riempimento della conchiglia metallica, usata da questo sistema di colata, avviene facendo risalire il metallo attraverso un tubo immerso in un bagno di metallo fuso sulla cui superficie viene applicata una leggera pressione. Le emissioni di tali isole sono espulse dal camino E12.

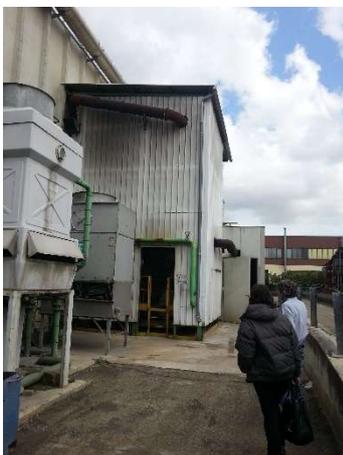
FOTO 9: IMPIANTO RIGENERAZIONE SABBIE

L'impianto rigenerazione sabbie consente alla ditta di recuperare nel ciclo produttivo le sabbie non prerivestite utilizzate successivamente nelle isole di colata.

La rigenerazione avviene attraverso un processo termico di calcinazione della sostanza organica in un letto fluidizzato.

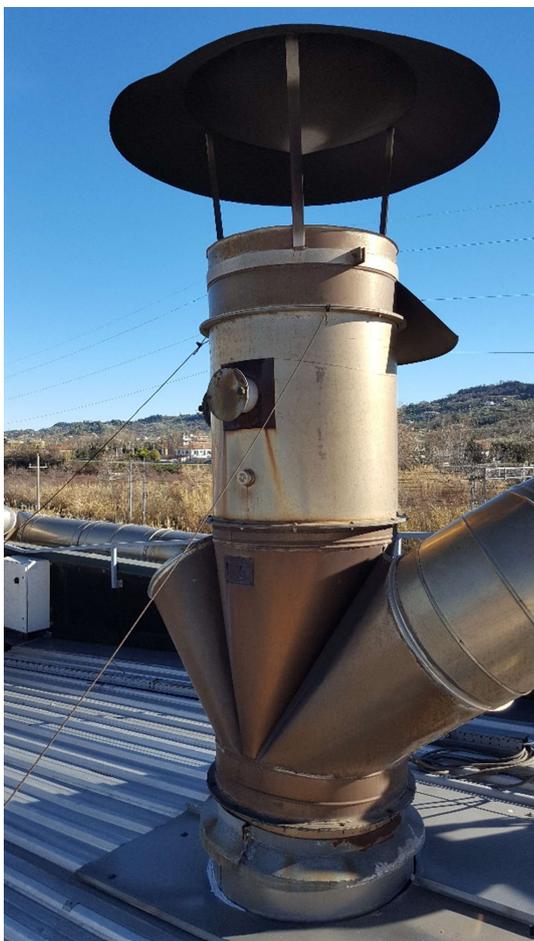
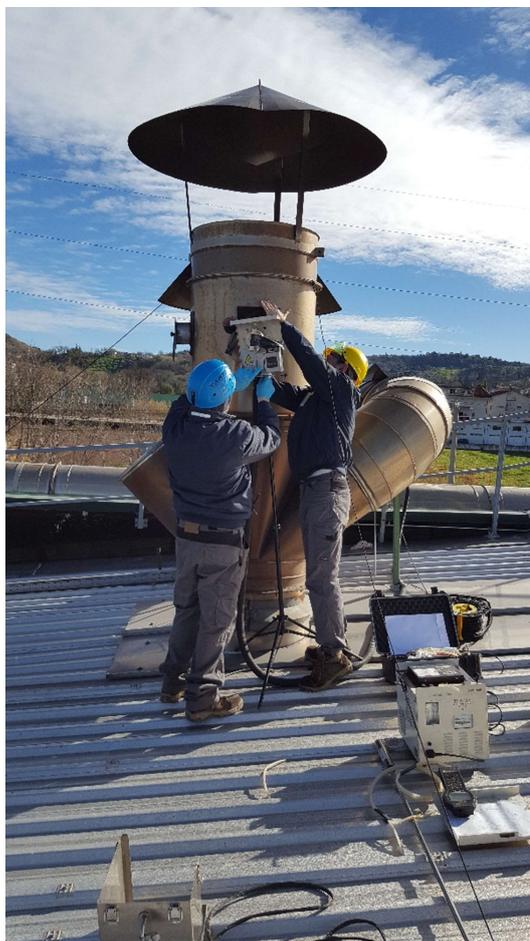
FOTO 11: CAMINO E2

Sono state campionate le emissioni ed eseguita la determinazione degli inquinati gassosi. L'andamento del CO durante il periodo di osservazione è risultato estremamente fluttuante con picchi in corrispondenza dell'accensione dei bruciatori che presumibilmente creano zone riducenti. I livelli di concentrazione medi rilevati sono risultati conformi a quanto autorizzato.

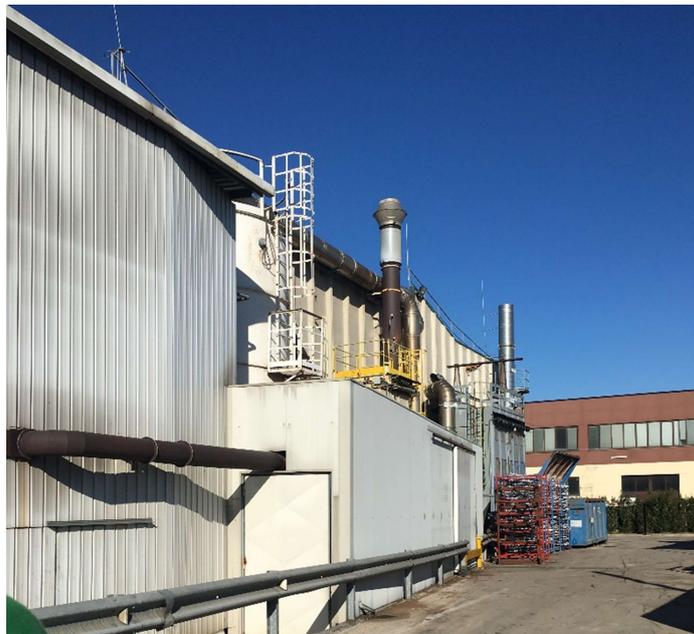
FOTO 13: IMPIANTO RIGENERAZIONE SABBIA

Tale camino, localizzato nella parte retrostante dello stabilimento si è ritenuto potenzialmente causa di molestia olfattiva per la natura del processo termico cui è sotteso.

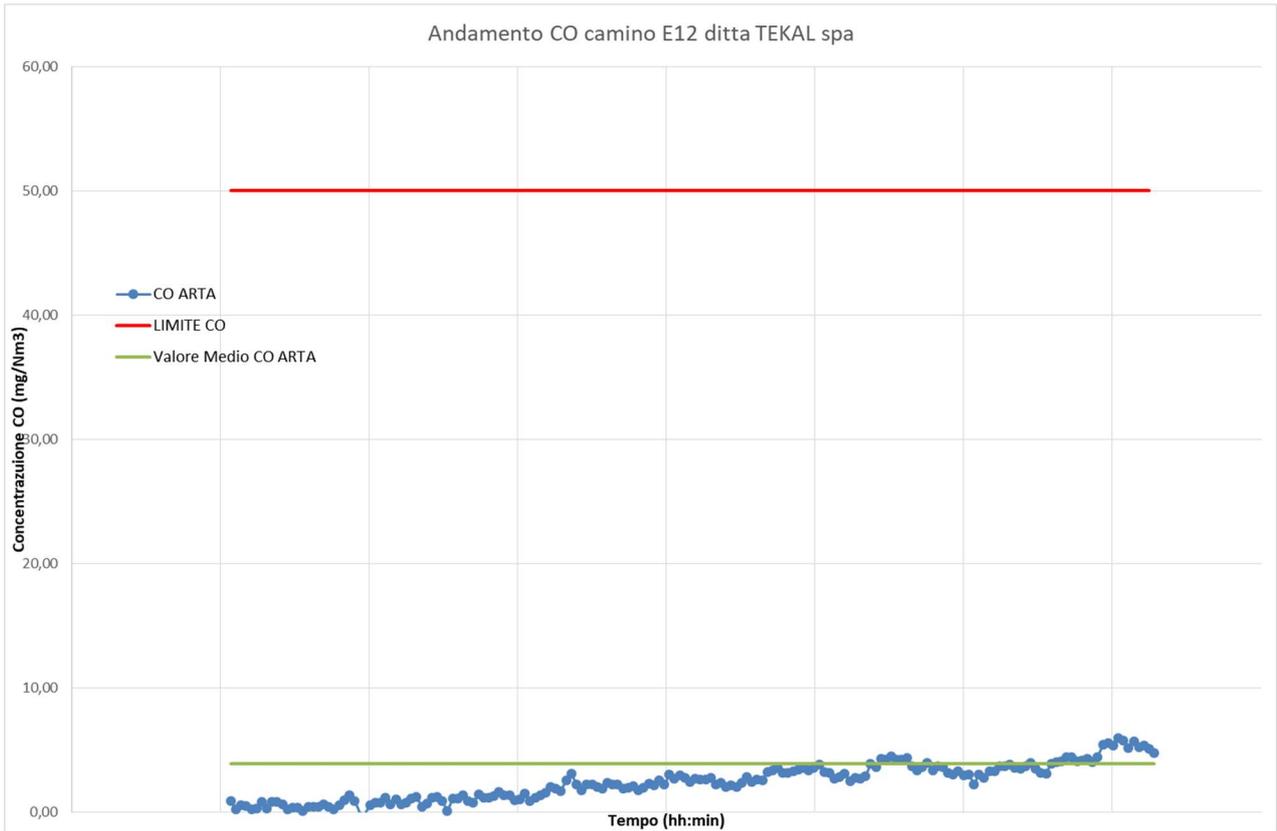
GRAFICO 5: ANDAMENTO CO DURANTE IL MONITORAGGIO CAMINO E12

Le isole di colata a bassa pressione sono state installate dopo l'ispezione 2012 e pertanto si è deciso di campionare tali emissioni. Anche la colata inoltre può essere causa di emissioni moleste in quanto i composti organici presenti nelle sabbie (resine) si volatilizzano al contatto con l'alluminio fuso.

Si evidenzia che la determinazione del fenolo sia mediante adsorbimento che assorbimento in soluzione a posto in evidenza la buona solubilità della sostanza in acqua in considerazione di un sistema di abbattimento) e la maggiore sensibilità della metodica UNICHIM 504/80, che si raccomanda di utilizzare in via preferenziale.

Si ritiene che la ditta come stabilito nella CDS decisoria per il rilascio della AIA debba porre in atto il potenziamento delle aspirazioni delle emissioni e successivamente installare un idoneo sistema di abbattimento delle sostanze organiche, dopo aver valutato l'entità delle sostanze organiche nella configurazione post modifica.
