Relazione illustrativa

***Proposte di individuazione
dei centri e nuclei di particolare interesse
maggiormente colpiti dagli eventi sismici 2016***

Comune di Valle Castellana (TE)

Ambito Macchia da Sole

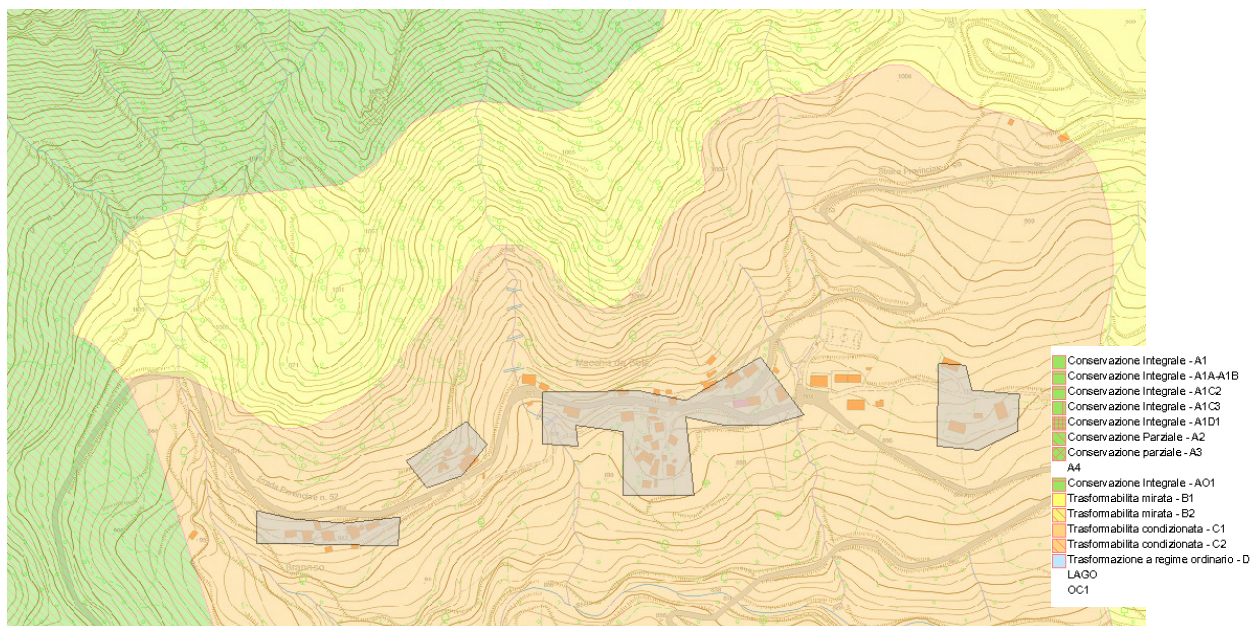
Stralcio PRP (fonte Regione Abruzzo)

1c Beni paesaggistici: l'ambito proposto dal Comune ricade in ambiti vincolati dal vigente Piano Paesistico Regionale con zonizzazione C1 – Trasformazione condizionata. Inoltre ricade in area avente sia vincolo paesaggistico *ope legis* sia vincolo ai sensi del Decreto Ministeriale del 21/6/1985 "Zona di Notevole bellezze naturali e paesistiche nel territorio della catena dei Monti della Laga";
