D.04

INTERVENTO DI MESSA IN SICUREZZA E MITIGAZIONE DEL
RISCHIO IDRAULICO E IDROGEOLOGICO, ARGINI FIUME
VOMANO, LUNGO IL TRATTO URBANO

VINCA - VALUTAZIONE DI INCIDENZA AMBIENTALE

Progetto Definitivo-Esecutivo

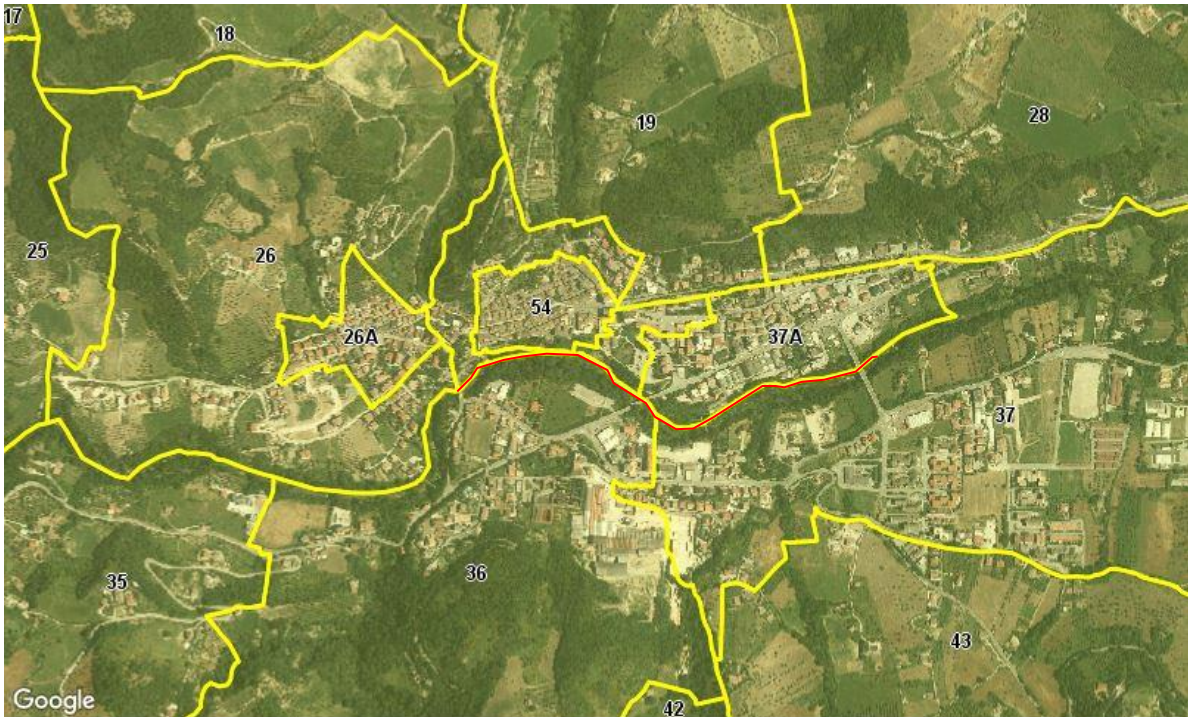
Fig. 1: Planimetria SIT Montorio al Vomano

L’asta fluviale rappresenta, nel tratto urbano, un linea fisiografica di confine tra i fogli catastali 27-54-36-37-37A gli interventi a progetto, che riguardano le due sponde del fiume, interessano quindi gli stessi fogli catastali (Crf. Fig 1).

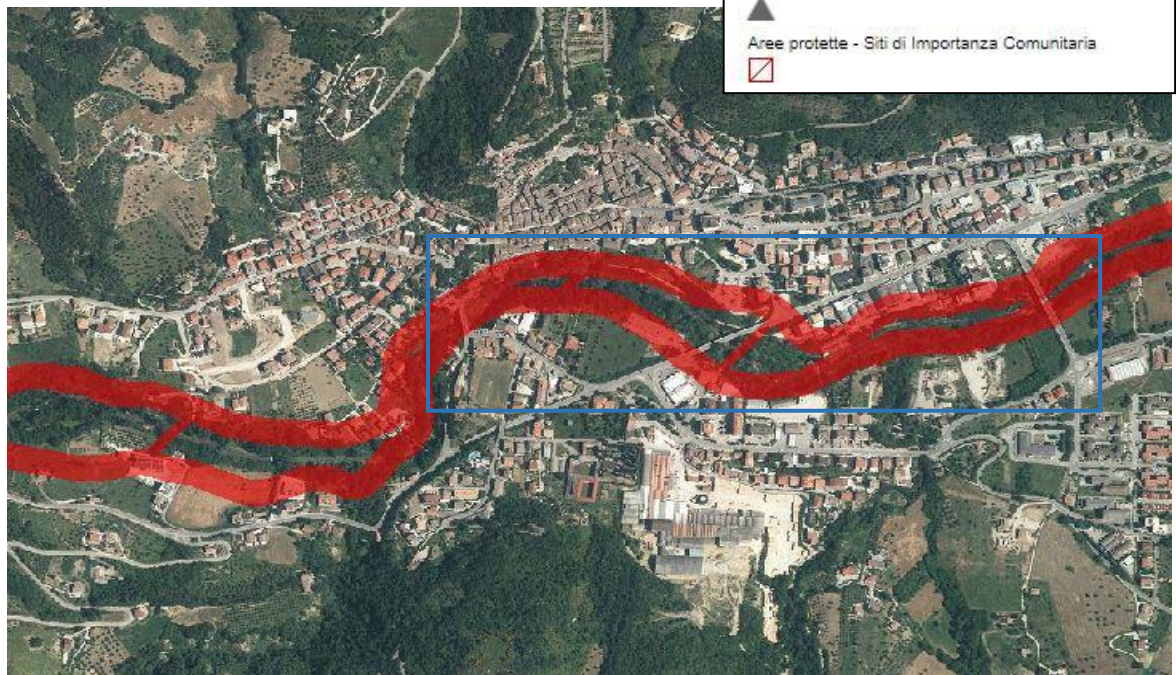
Fig.3: SIC IT7120082 area intervento - (Geoportale Abruzzo)

Gli interventi previsti riguardano il tratto urbano compreso nella suddette aree protette (Crf. Fig. 3), tale condizione determina la necessità di assoggettare il progetto, ai sensi dell'art. 6 del DPR 12.03.2003 n.120, al presente Studio di Valutazione di Incidenza Ambientale.

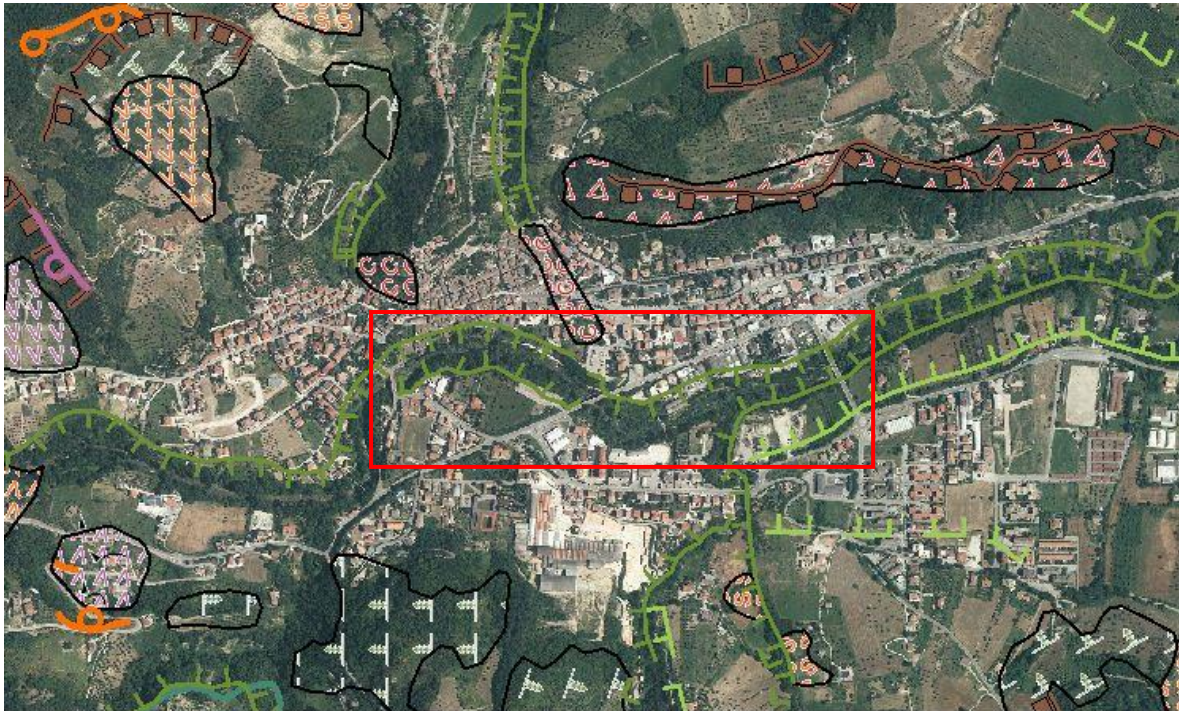
Fig. 5: Stralcio Carta Geomorfologica (Geoportale Regione Abruzzo)

- **Piano Stralcio di Bacino per l'Assetto Idrogeologico (PAI)** la Carta Geomorfologica allegata al PAI (Crf. Fig. 5) mette in evidenza, come nel tratto interessato, entrambe le sponde del fiume, ad esclusione di una piccola porzione della sponda sx, siano interessate dalla presenza di orli di scarpata di erosione fluviale in stato quiescente (attualmente non in movimento ma riattivabile).
