DPE016 - SERVIZIO GENIO CIVILE L'AQUILA

VALUTAZIONE DI INCIDENZA AMBIENTALE

Relativa a lavori di manutenzione e ripulitura dei tratti del fiume Aterno nei Comuni di Acciano e Molina Aterno (AQ)

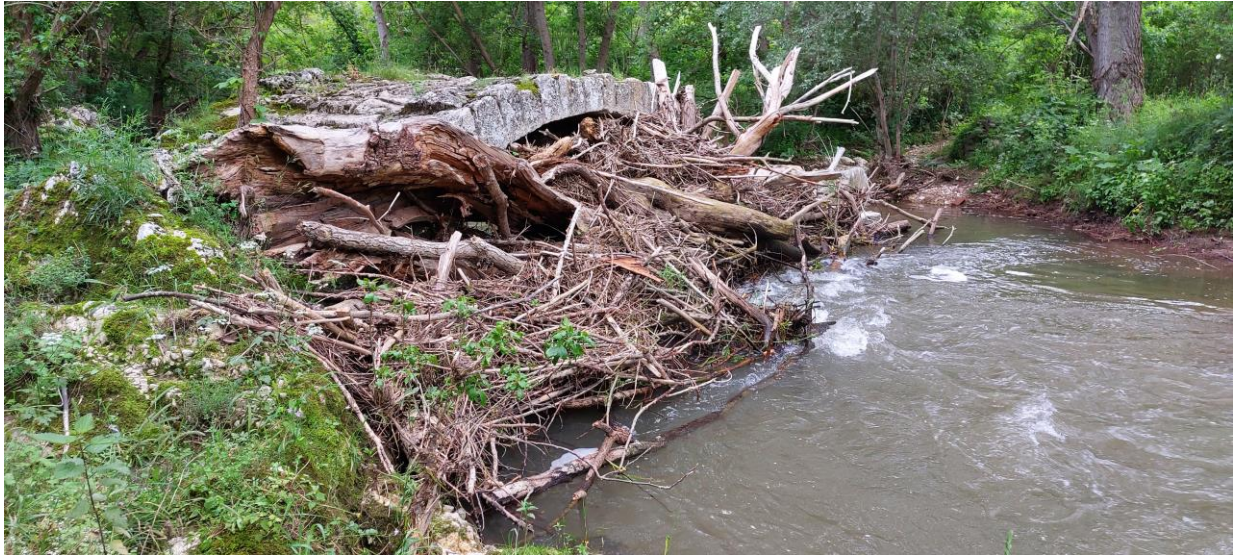
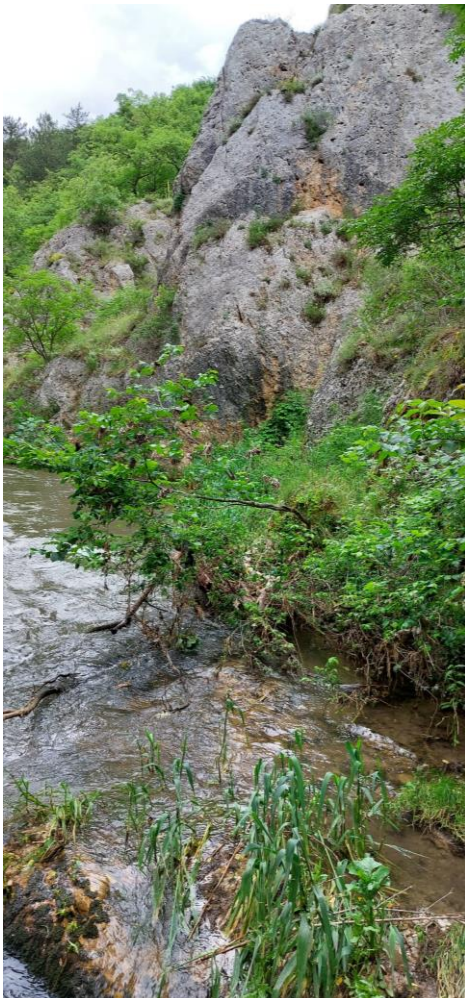
Foto 1-2-3 Comune di Acciano - Ponte Romano - stato dei luoghi nel Giugno 2023

Su segnalazione del Comune di Acciano, che informava dell'ostruzione del fiume Aterno nei tratti prossimi al ponte S. Antonio e al ponte Romano , i tecnici del Servizio del Genio Civile Regionale di Avezzano, hanno effettuato sopralluoghi nelle aree di progetto riscontrando una importante riduzione della sezione idraulica del fiume in prossimità delle località sopra menzionate. Tale riduzione, in progressivo e rapido peggioramento, è da attribuirsi alla presenza nel greto di materiale detritico oltre ad una notevole quantità di porzioni di tronchi, fusti scalzati e ramaglie depositate nell'alveo che alterano le condizioni di normale deflusso delle acque con conseguente potenziale pericolo di esondazione nelle zone circostanti. Il loc. ponte Romano , l'ingente accumulo di materiale vegetale a monte del manufatto arreca possibili pregiudizi alla stabilità dell'antico attraversamento anche in virtù della struttura in muratura dello stesso formata da due arcate di cui una ribassata. In loc. Sant'Antonio , il ponte che risulta a servizio della strada di collegamento tra i comuni di Acciano e Secinaro , ha una struttura in travi di cemento armato che poggiano sulle spalle laterali e su un pilone centrale posto all'interno dell'alveo fluviale; a ridosso di quest'ultimo pilastro è presente materiale vegetale di molteplice pezzatura trascinato a valle dalla corrente in occasione delle recenti precipitazioni atmosferiche. Il sopralluogo è poi proseguito nel tratto di fiume ricompreso nel territorio di Molina ed anche qui, nell'area prossima al "vecchio mulino" si è constatato un cattivo stato di manutenzione dell'alveo per la presenza di materiale vegetale e detritico. In virtù di ciò, il personale intervenuto al sopralluogo si è prontamente attivato per la richiesta di fondi indispensabili per la messa in sicurezza idraulica dei tratti di fiume, al fine di preservare la pubblica e privata incolumità ed evitare possibili locali esondazioni. La documentazione fotografica, di seguito allegata, testimonia lo stato di fatto rilevato dalla scrivente in occasione del sopralluogo condotto in data 09 giugno 2023.

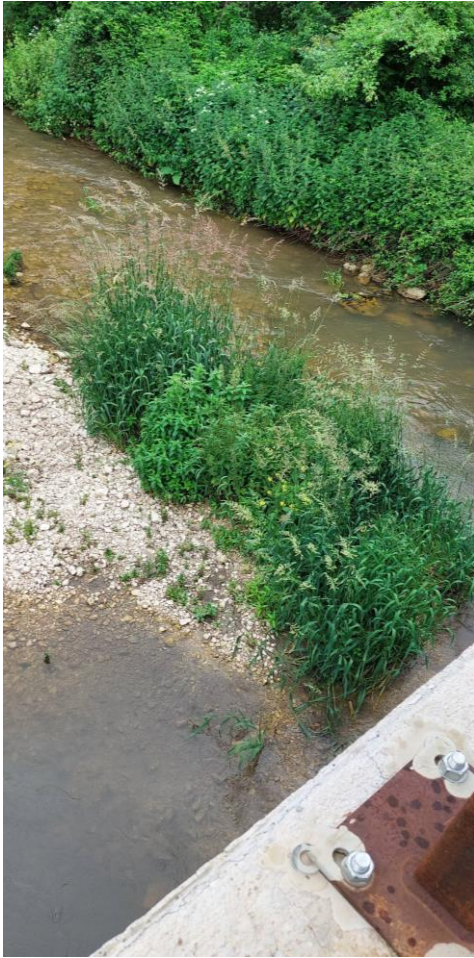
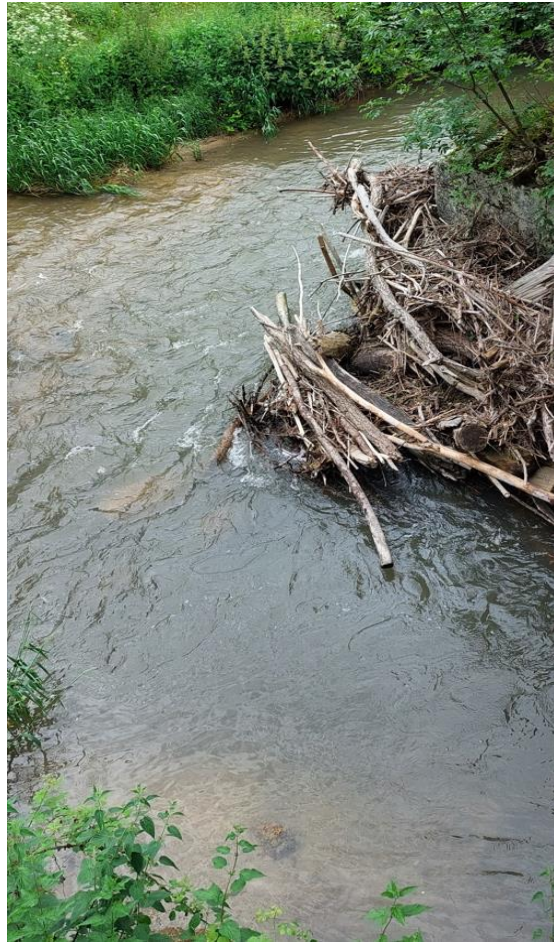
Foto 4-5-6 Comune di Acciano - Ponte Sant'Antonio - Stato dei luoghi nel Giugno 2023

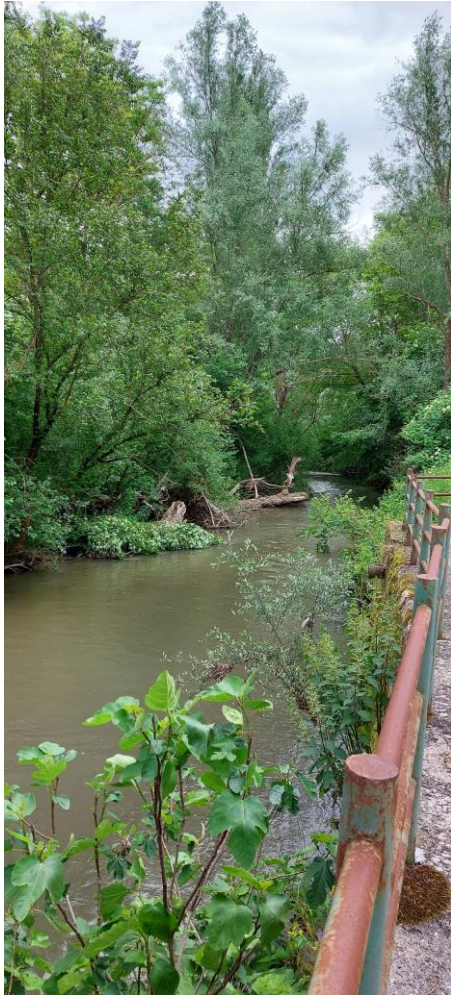
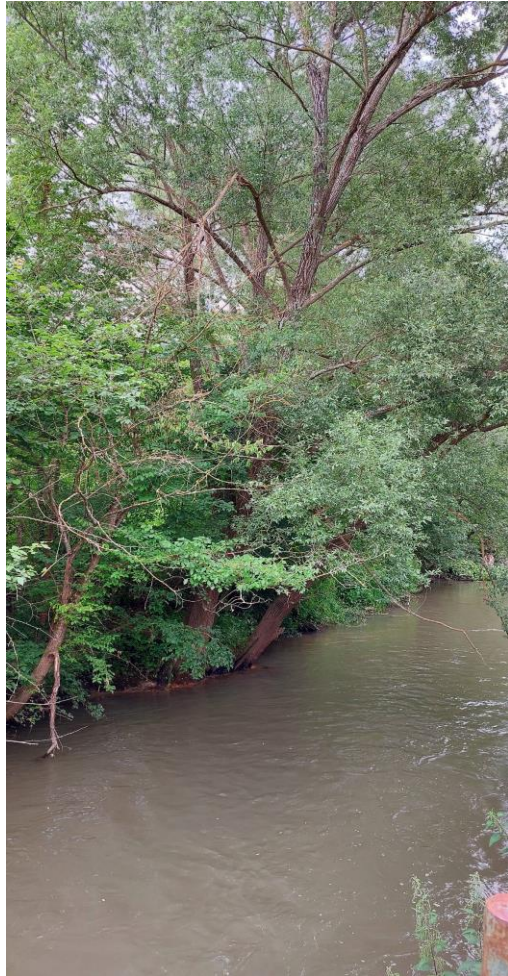
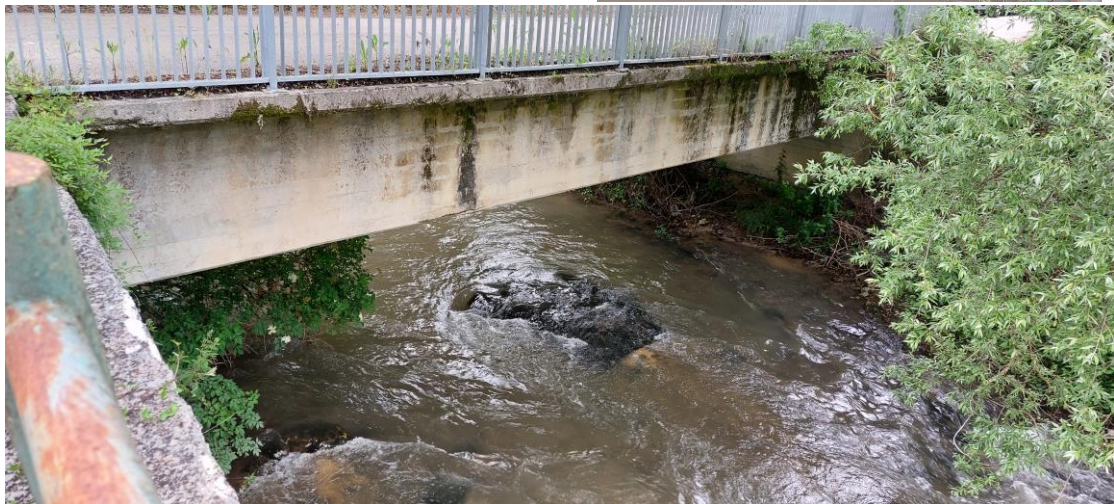
Foto 7-8-9 Comune di Molina - Ponte in loc. vecchio mulino - stato dei luoghi nel Giugno 2023
