**CCR-VIA -- COMITATO DI COORDINAMENTO REGIONALE PER LA VALUTAZIONE D'IMPATTO AMBIENTALE**

**Giudizio n° 4039 Del 05/10/2023**  
**Prot. n° 23/0312521 Del 19/07/2023**

**Oggetto:** Realizzazione opere di protezione spondale, sistemazione idraulica e rifacimento del ponte di attraversamento del Fiume Vomano

Amministrazione Comunale di Crognaleto,  
Progetto: REALIZZAZIONE OPERE DI PROTEZIONE SPONDALE, SISTEMAZIONE IDRAULICA E RIFACIMENTO DEL PONTE DI ATTRAVERSAMENTO DEL FIUME VOMANO

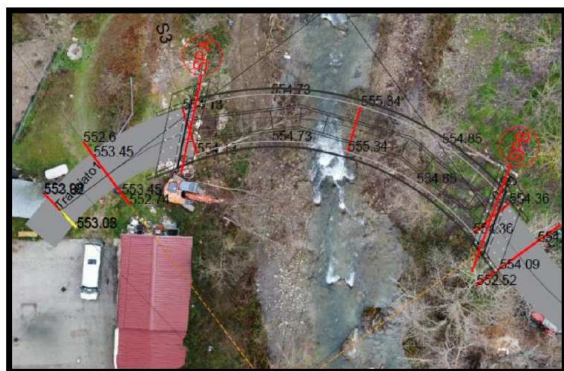
Fig. n. 4 – particolare progettuale del nuovo ponte (Vallocchio di Crognaleto)

Completa la sezione resistente una soletta in cls dello spessore complessivo di 250 mm, gettata su una predalle metallica tralicciata dello spessore di 5 mm e resa collaborante mediante piolatura della piattabanda superiore. La geometria dei muri di elevazione di entrambe le spalle segue l'andamento curvilineo del ciglio stradale, con un taglio sghembo per i muri paraghiaia; anche la zattera di fondazione, di spessore pari ad 1 mt, ha forma di parallelogramma con lato maggiore parallelo al paraghiaia e all'asse appoggi.

Nella spalla A (spalla sx) i muri di elevazione (lateral e paraghiaia) si intestano direttamente sulla zattera di fondazione che così accoglie direttamente i baggioli su cui poggia l'impalcato.

In spalla B (spalla dx), invece, è presente un muro frontale, di spessore pari ad 1 m, che si interpone tra il paraghiaia e la zattera di fondazione, ospitando così i baggioli del ponte.

Il paraghiaia, con spessore di 40 cm, presenta un'altezza variabile tra i 2.32 – 2.75 m di spalla A ai 2.32 – 2.58 m di spalla B. In sommità il paraghiaia presenta una sporgenza verso tergo, una sorta di "dente" che permette l'alloggiamento degli ancoraggi del giunto di dilatazione in gomma armata.

Anche i due muri andatori posti alle estremità del paraghiaia di ciascuna spalla hanno spessore 40 cm; essi sono, come detto, inclinati a seguire l'andamento del ciglio stradale e presentano una geometria a "bandiera" nella parte sommitale. Entrambe le spalle si fondano su barre autoproforanti tipo SIRIVE R32LL di lunghezza 15 m ancorate in testa nella zattera di fondazione; al di sotto del piano di fondazione si prevede di realizzare uno strato in misto cementato fino al raggiungimento del bedrok, piuttosto superficiale per entrambe le spalle. Tale strato ha lo scopo di realizzare in primo luogo un piano stabile di fondazione e in secondo luogo di incrementare notevolmente l'attrito di interfaccia con la zattera cruciale per il soddisfacimento delle verifiche di scorrimento. Un riempimento di misto cementato è presente anche a tergo delle due spalle, allo scopo di ridurre la spinta agente su di esse in condizioni statiche e soprattutto la sovrappinta in condizioni sismiche.

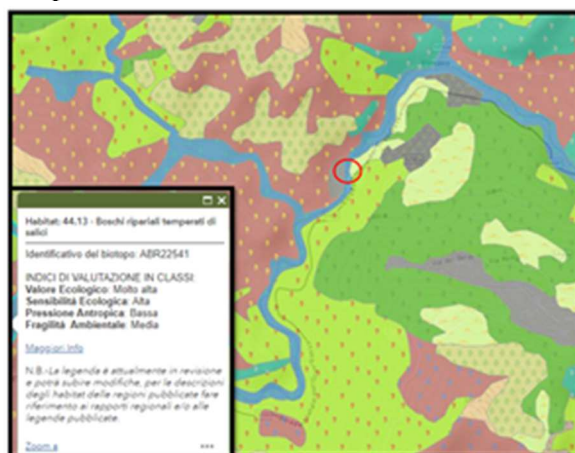
Fig. 16 – Carta degli habitat del PNIGSM

Nella classificazione degli habitat riportata nella Carta degli habitat del Parco Nazionale del Gran Sasso e dei Monti della Laga (dati ISPRA), possiamo ritenere che l'area d'intervento ricada nei tipi di habitat indicati con il cod. 44.13 "boschi ripariali temperati di salici".

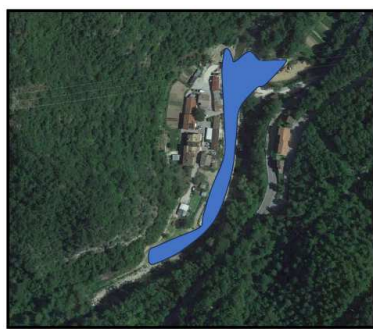
Fig. 21 – foto aerea con indicazione delle aree oggetto di ripristino del sito modificato

Trattasi di interventi da attuare sul diaframma realizzato per mitigarne l'impatto visivo attraverso la realizzazione di barriere vegetative.

Inoltre sarà importante intervenire nelle aree tra il letto del fiume e le opere realizzate con piantumazione di essenze autoctone che ricostituiscano il bosco ripariale tipico dell'habitat danneggiato.

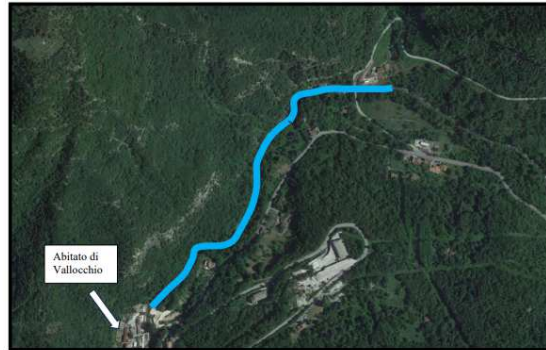
Fig. 24 – foto aerea con indicazione del tratto di bosco ripariale da migliorare

Il miglioramento del sito esistente potrà essere attuato a valle dell'abitato di Vallocchio, lungo il fiume Vomano e fino alla confluenza con il Fosso Ardascone, per un tratto di circa 800 metri lineari
