"VIA VERDE DELLA COSTA DEI TRABOCCHI" ATTRAVERSAMENTO FIUME
SANGRO NEI COMUNI DI FOSSACESIA E TORINO DI SANGRO.
INTERVENTO DI RIMOZIONE DI MATERIALE DI ACCUMULO

PROGETTO ESECUTIVO

RELAZIONE TECNICA ILLUSTRATIVA E QUADRO ECONOMICO

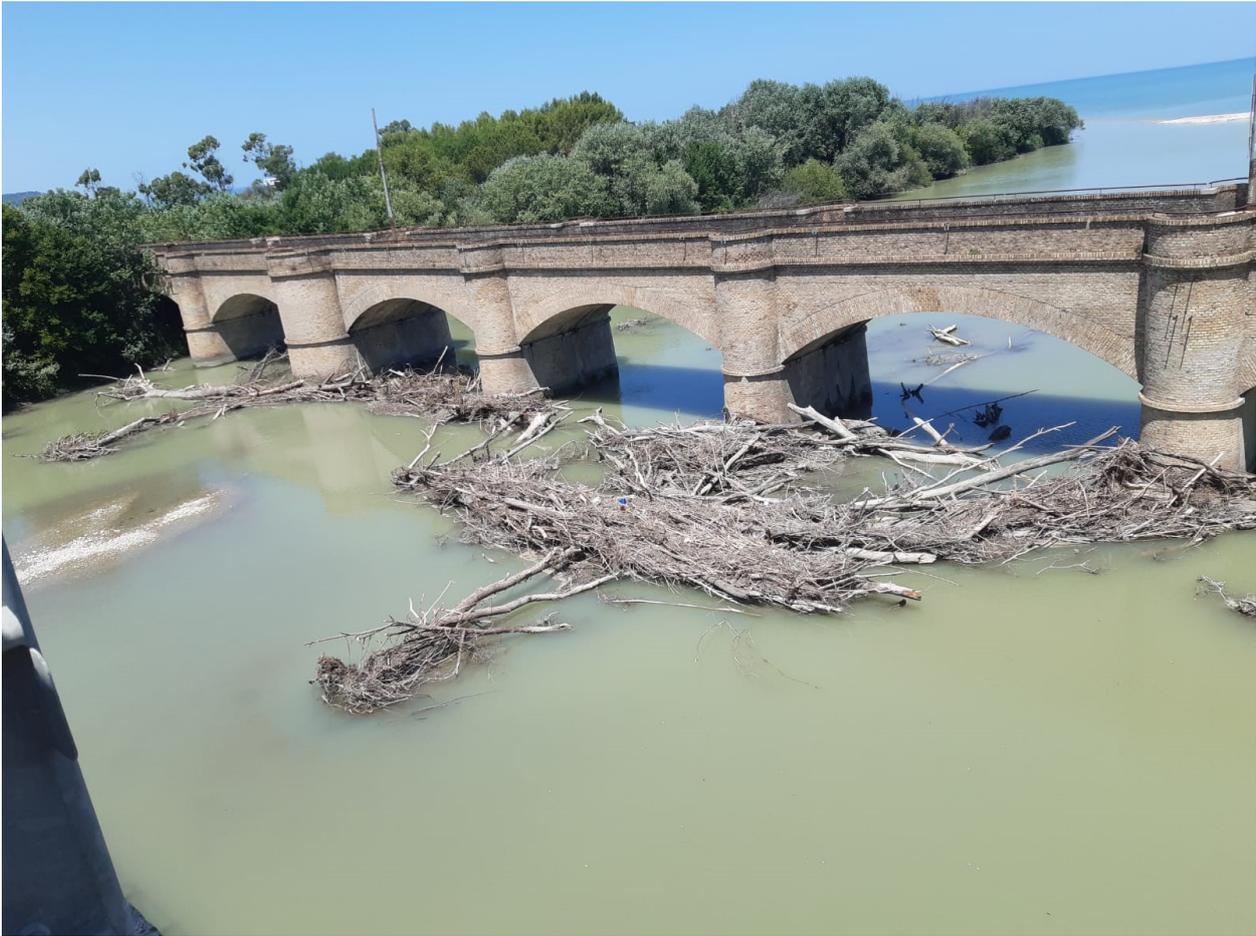
Allo stato attuale, a seguito delle dei forti fenomeni temporaleschi che hanno interessato tutto il centro/sud Italia nel mese di Maggio e Giugno c.a. si è verificato un accumulo consistente di vegetazione eterogenea trasportata dal corso d'acqua in corrispondenza dei piloni di sostegno del Ponte del tracciato ciclopedonale della Via Verde.

Tale situazione determina un'alterazione delle condizioni di normale deflusso, oltre a generare delle tensioni sui piloni del ponte, mettendo potenzialmente a rischio la tenuta statica dello stesso, oltre a generare un pericolo di esondazione del fiume.

Ponte tracciato ciclopedonale della Via Verde – luglio 2023

Il progetto prevede la rimozione del materiale vegetale, che trasportato dalla corrente, si è accumulato a ridosso dei piloni del ponte, e che ostruiscono il regolare deflusso del fiume Sangro.

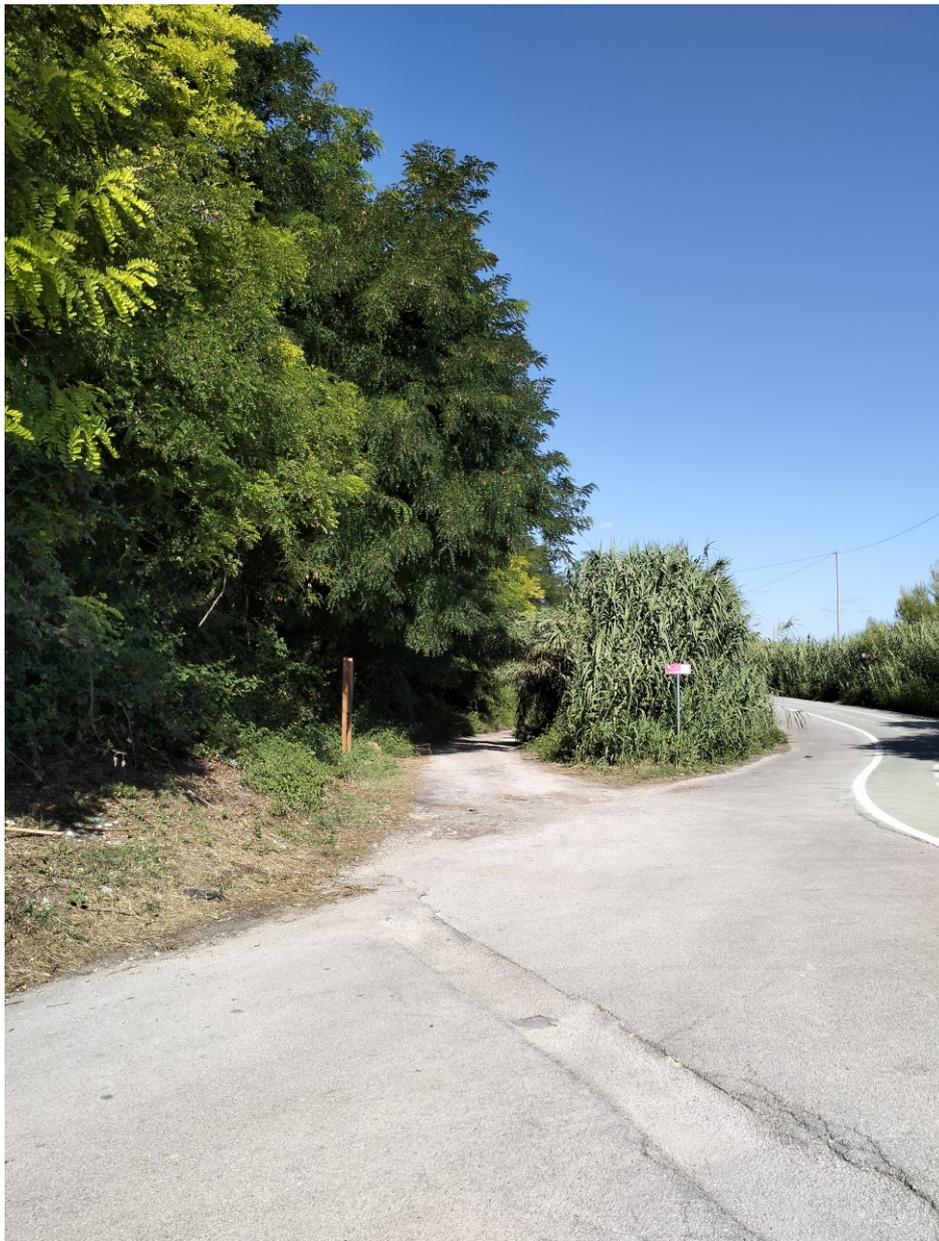
Immagine 1: strada di accesso

Per la realizzazione dell'intervento, si procederà mediante l'utilizzo di un escavatore posizionato lungo l'argine destro del fiume, su una strada in terra battuta esistente, e con l'ausilio di funi e catene legate ai tronchi si procederà al recupero del materiale vegetale. Così facendo si avvicineranno le alberature e il materiale vegetale alla sponda del fiume e successivamente, gli stessi saranno caricati su un mezzo per il trasporto a smaltimento.

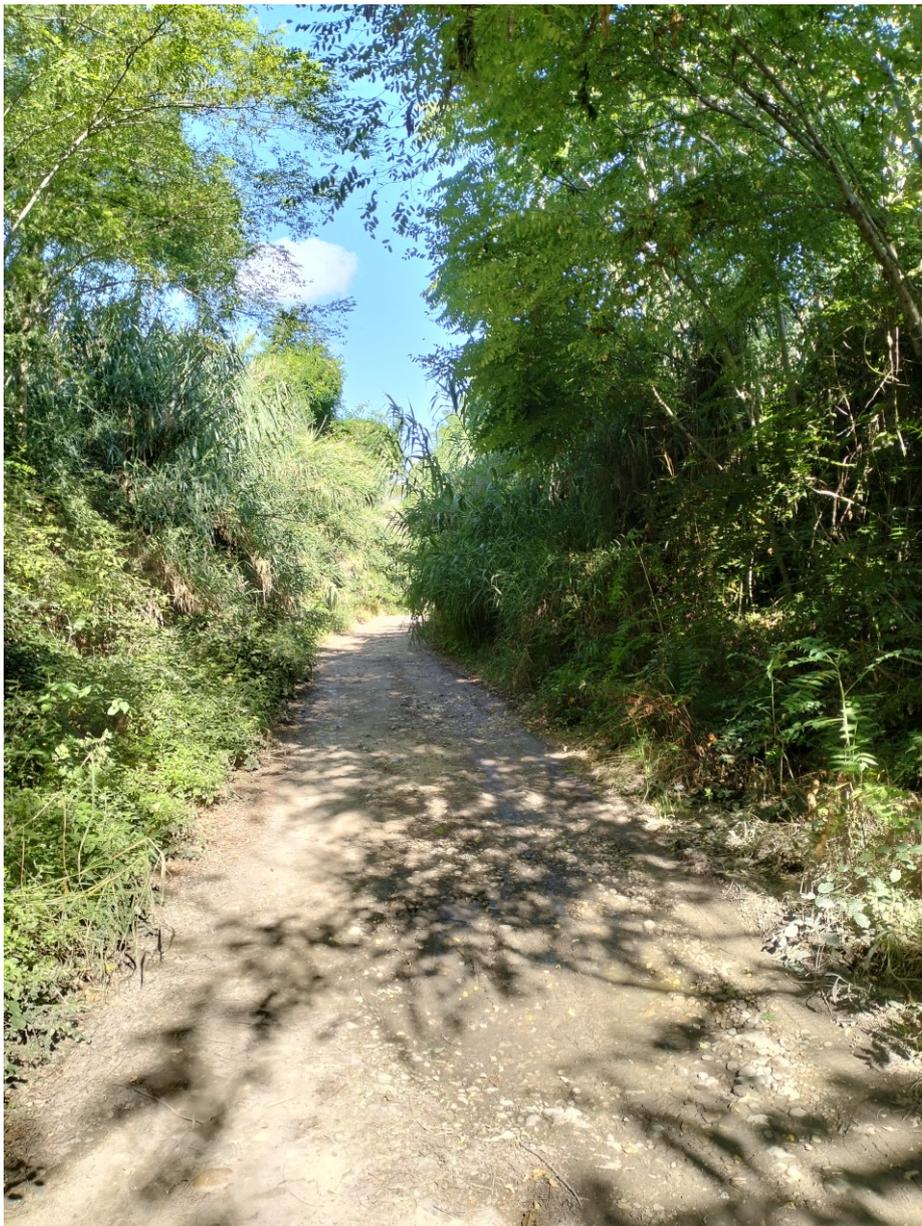
Immagine 2 strada in terra battuta

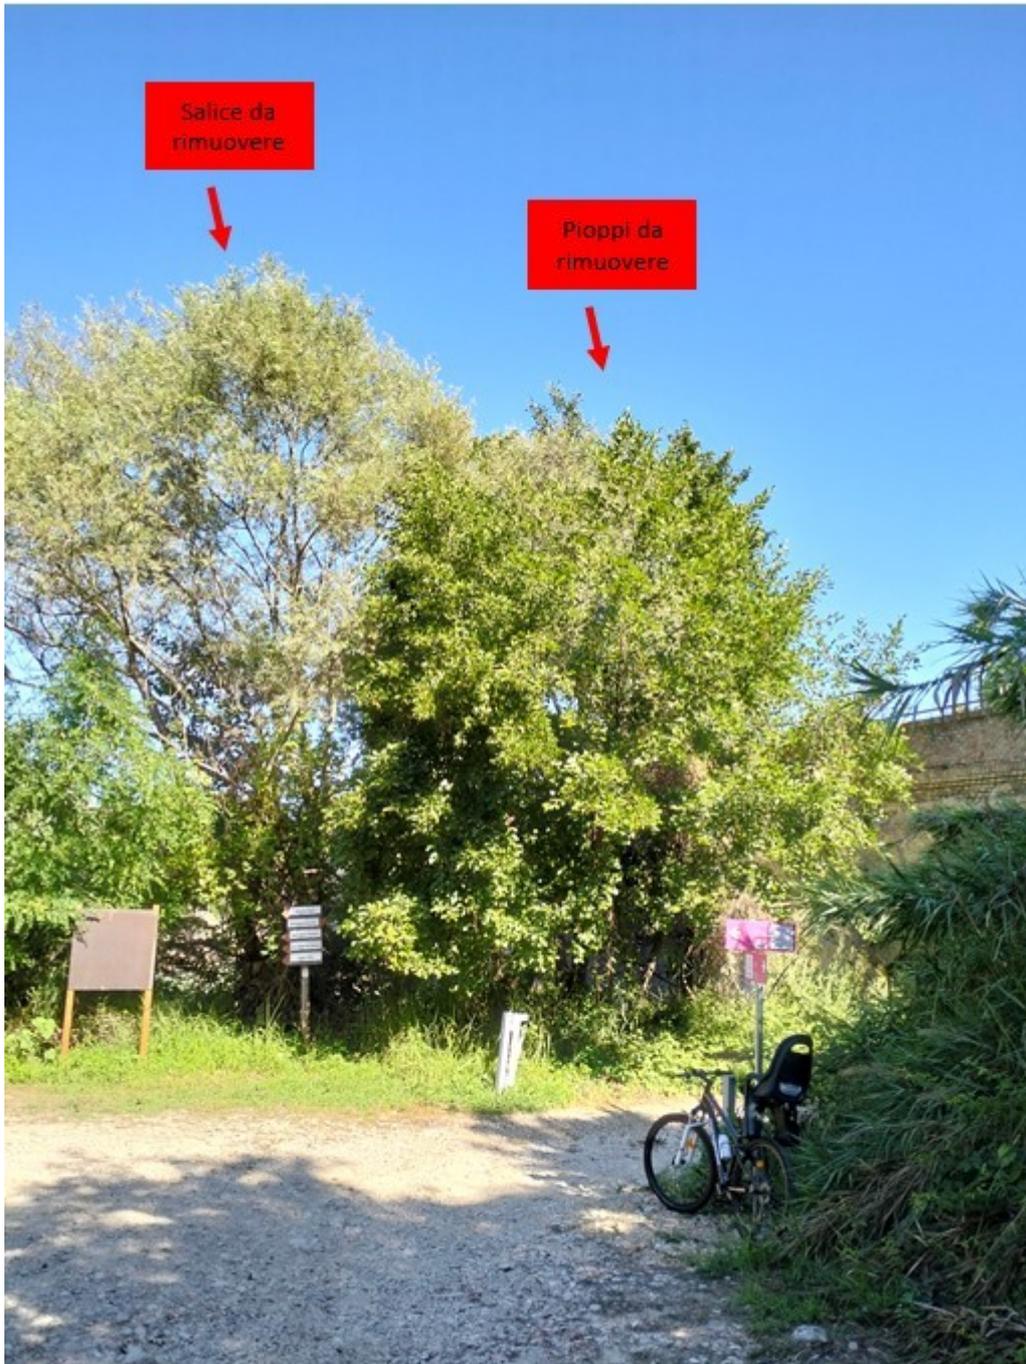
Immagine 3: Area di posizionamento escavatore con indicazione di alberi da rimuovere

- Delimitazione dell'area di cantiere;
- Taglio di numero 3 alberi di pioppo nero e uno di salice;
- Controllo visivo dello stato di fatto mediante l'ausilio di operatore subacqueo e barca di appoggio;
- avvicinamento del materiale vegetale alla riva del fiume;
- carico del materiale vegetale su mezzi idonei al trasporto a smaltimento;
- Trasporto a discarica e smaltimento;
- Controllo visivo della struttura del ponte;
- Piantumazione di numero 3 alberi di pioppo nero e 1 di salice.
