Comune di Vasto

Valutazione d'Incidenza

Ristrutturazione con adeguamento igienico e funzionale di una unità a destinazione residenziale - stagionale e delle sue aree di pertinenza

PARERE TECNICO

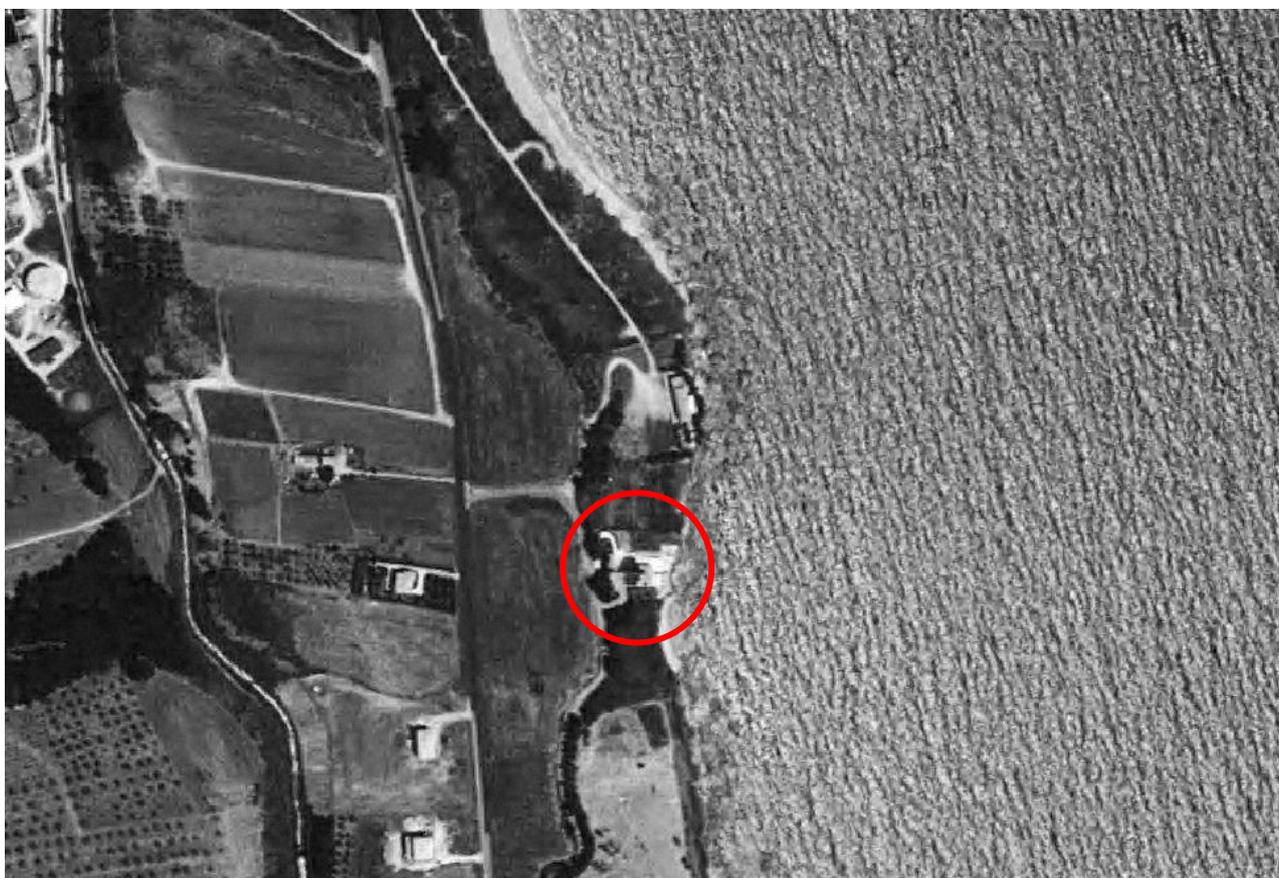
La presenza del manufatto nel sito in oggetto è sicuramente antecedente il 1997 come si evince da un ortofoto digitale AIMA del 1997 (fonte geoportale Regione Abruzzo) di seguito riportata.

Tale circostanza conduce con ragionevole certezza a considerare non significativa l'incidenza ambientale generata dal progetto di ristrutturazione con adeguamento igienico e funzionale dell'unità immobiliare e delle sue aree di pertinenza.

Il progetto esaminato ha operato all'interno della sagoma esistente senza ampliare le aree di pertinenza precedentemente occupate, per cui non si ritiene che si possa essere verificata una perdita di habitat.
