OGGETTO: Installazione piezometro a valle e individuazione rete di monitoraggio acque sotterranee

OGGETTO: Installazione piezometro a valle delle strutture di allevamento

REALIZZAZIONE PIEZOMETRO PRESSO

DITTA AZIENDA AGRICOLA FONTESTRACCA

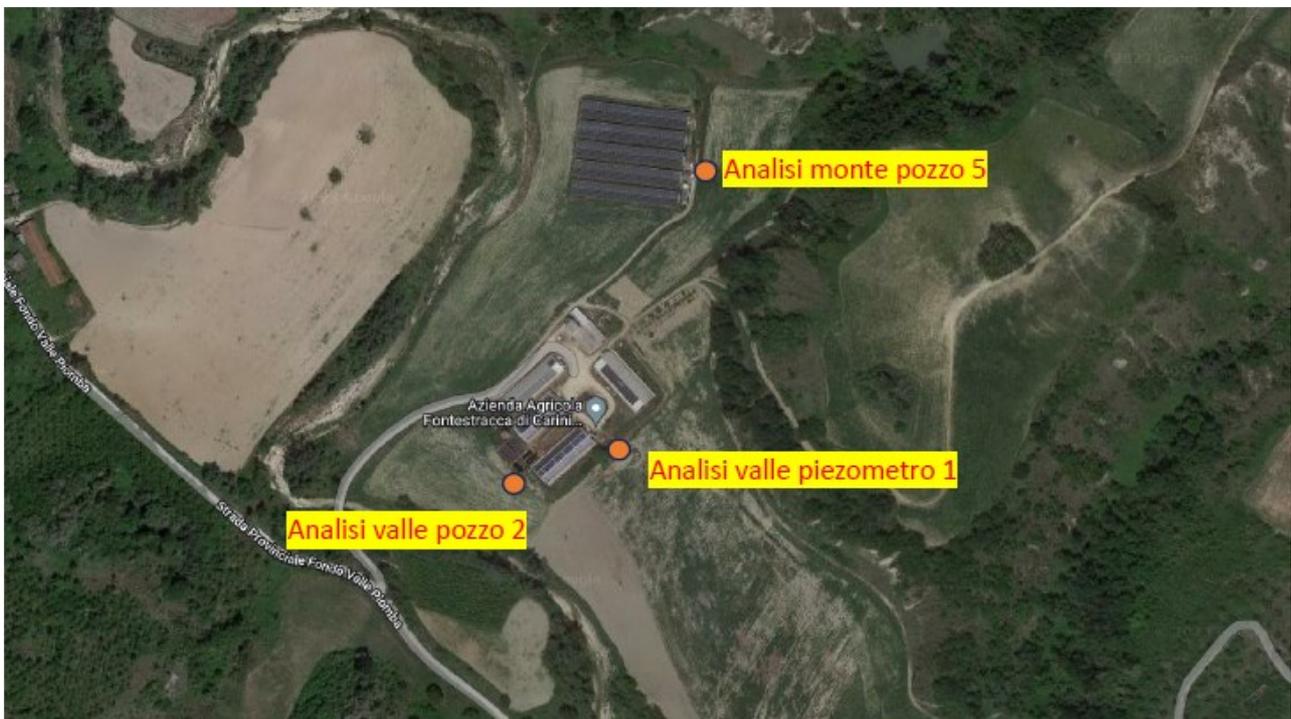
Foto 1: individuazione rete di monitoraggio acque sotterranee

L'utilizzo dei due pozzi aziendali come punto spia per il monitoraggio delle acque sotterranee è giustificato dal momento che si è ottenuta l'autorizzazione di attingimento delle acque, anchessa allegata alla presente e già a voi comunicata con PEC del 18/09/2023.

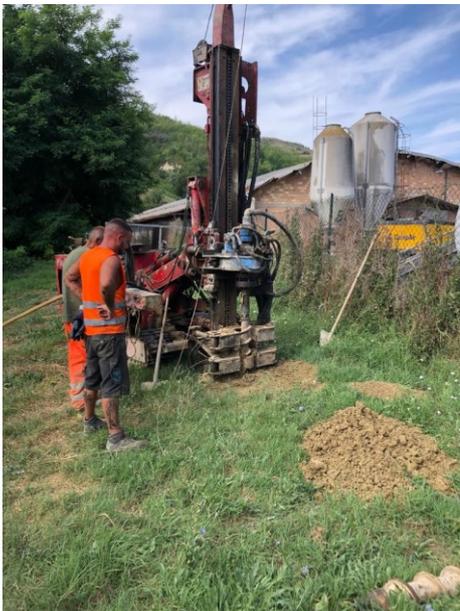
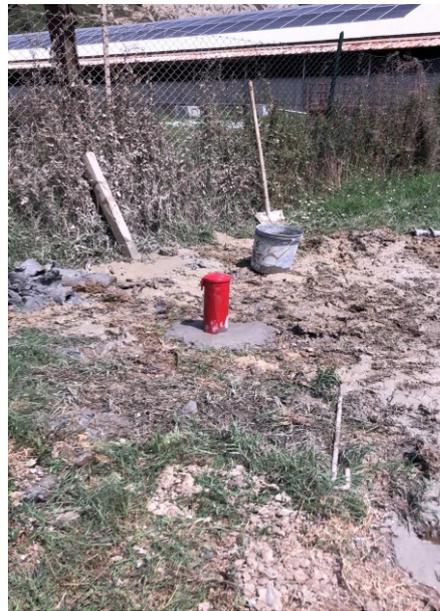
Foto 1

La scelta dell'individuazione della posizione dove è stato impiantato il piezometro (Foto 1 e 2) è stata effettuata dal Dott. Geologo Giovanni Marrone dello Studio di Geologia Pegaso in accordo con il Dott. Geologo Tiziano Marcelli dell'ARTA Abruzzo.

Tale ubicazione è motivata dalla conformazione morfologica del sito di interesse; il piezometro è infatti posizionato a valle dell'impianto, lungo la direttrice dorsale morfologica-corso d'acqua vallivo, dove presumibilmente le acque sotterranee hanno il loro naturale deflusso.

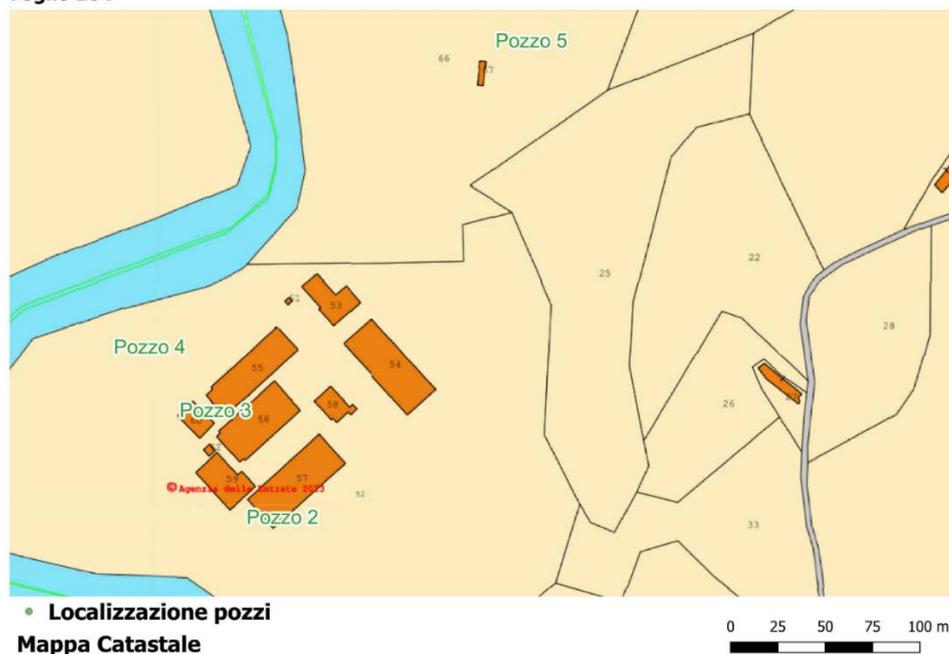
Figura 2: Planimetria Catastale - ubicazione pozzo (la mappa è stata generata dal sito di formaps e poi georeferenziata tramite il QGIS per la localizzazione dei pozzi - <https://www.formaps.it/>)

Il sito di ubicazione del pozzo è distinto al Catasto al foglio di mappa N. 104 con particelle N. 52 e 66 (Figura 1 e 2), e rappresentato nella corografia, nella Carta Tecnica Regionale (Figura 3).

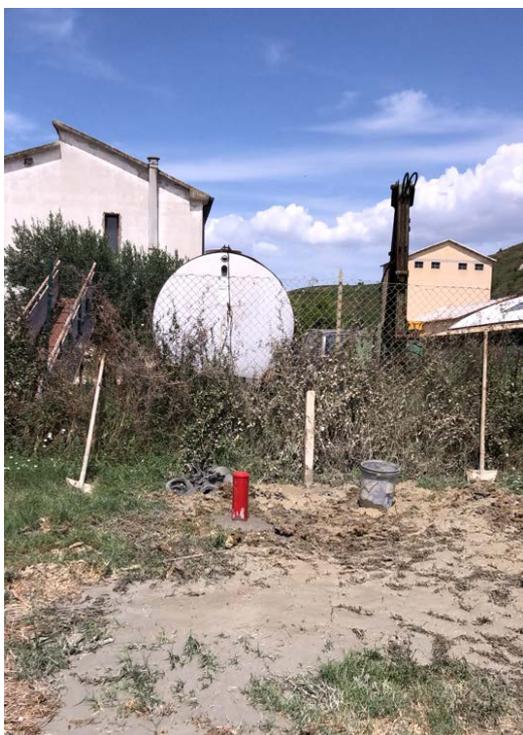
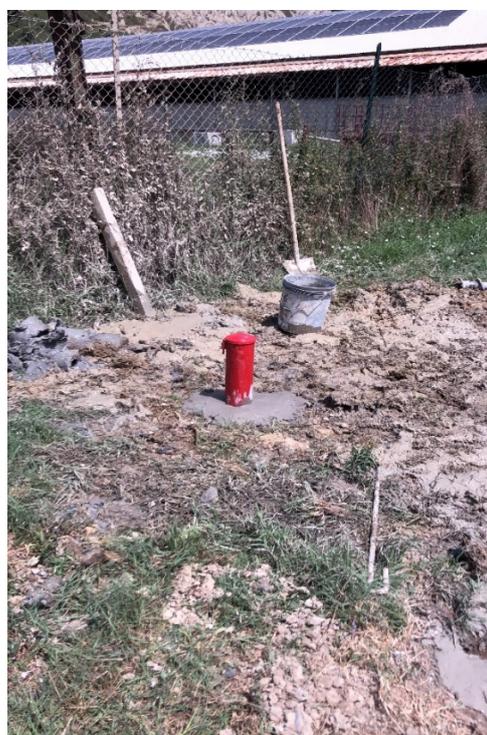
Figura 11 posizione Piezometro

Il piezometro è stato realizzato in accordo con l'Arta Abruzzo nella posizione da loro richiesta, riguarda il cerchio arancione, inizialmente era stato proposto dallo studio Pegaso la posizione con il cerchio giallo.

Filtro; parte del piezometro dotata di fenestratura da 1 metro dall'attuale piano campagna fino a 23 metri dall'attuale piano campagna, il resto è un Tubo cieco.

Dreno: strato inerte posto attorno al filtro in ghiaia calcarea.

Sigillatura della parte superiore del filtro, per evitare infiltrazione di inquinanti dalla superficie.

Cementazione del tratto terminale più in superficie.

Chiusura con pozzetto e tappo con lucchetto.

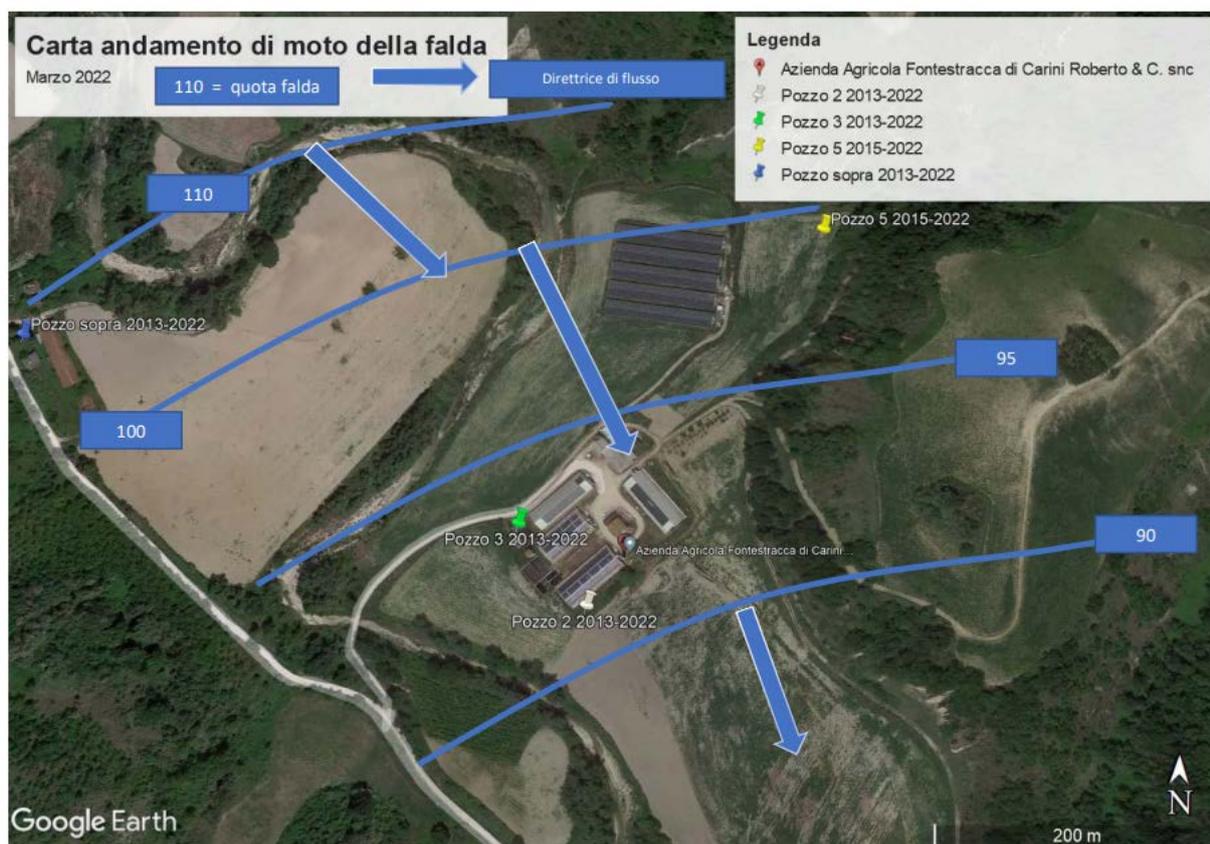
In Figura 13 viene rappresentato l'andamento di moto della falda del Piomba in prossimità dell'Azienda Agricola Fontestracca di Carini R. & C. .

Figura 13: Andamento moto di falda - Piomba
