OGGETTO **D.lgs. 152/06 parte II titolo III bis.** Rapporto Finale dell'Ispezione Integrata Ambientale
effettuata presso l'impianto della ditta "EDISON SPA" sito nel comune di BUSSI SUL
TIRINO (PE). **Anno 2023**
Autorizzazione Integrata Ambientale DPC 025/194 DEL 19/06/2023.

RAPPORTO CONCLUSIVO DELLE ATTIVITA' DI ISPEZIONE AMBIENTALE ORDINARIA 2023

ATTIVITA' ISPETTIVA AI SENSI DEL
DECRETO LEGISLATIVO 152/2006 e ss.mm.ii. - (art. 29-decies)

Impianti di combustione con potenza termica di combustione di oltre 50MW

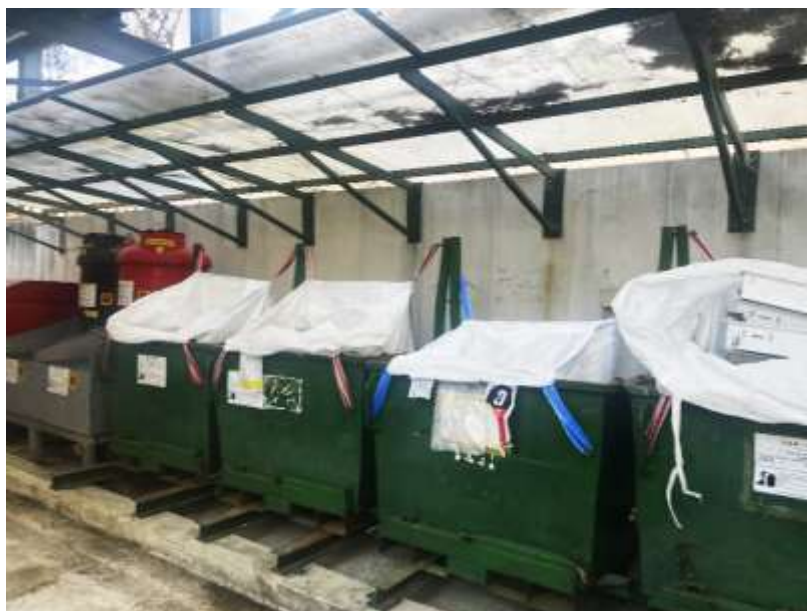
FOTO 1 AREA DI DEPOSITO TEMPORANEO

I tecnici hanno ispezionato il deposito temporaneo dei rifiuti ed è stata rilevata una sostanziale corrispondenza con la planimetria, è stata visionata l'area di deposito temporaneo del rifiuto liquido codice EER **16 10 02**

⇒ Durante l'ispezione le aree sono apparse ben individuate e corrispondenti alla planimetria aggiornata. Si è potuto constatare inoltre che le aree adibite al deposito temporaneo sono mantenute pulite allo scopo di evitare eventuali dilavamenti di sostanze pericolose tutte le aree dei rifiuti pericolosi sono coperte.
