OGGETTO **D.lgs. 152/06 parte II titolo III bis.** Rapporto Finale dell'Ispezione Integrata Ambientale
effettuata presso l'impianto della ditta "EDISON SPA" sito nel comune di BUSSI SUL
TIRINO (PE). **Anno 2019**
Autorizzazione Integrata Ambientale 35/50 DEL 09/01/2008 e ss.mm.ii.

RAPPORTO CONCLUSIVO DELLE ATTIVITA' DI ISPEZIONE AMBIENTALE ORDINARIA 2021-2022

ATTIVITA' ISPETTIVA AI SENSI DEL
DECRETO LEGISLATIVO 152/2006 e ss.mm.ii. - (art. 29-decies)

**Autorizzazione Integrata Ambientale n. 34/50 del 09/01/2008 e ss.mm.ii.
CODICE IPPC 1.1**

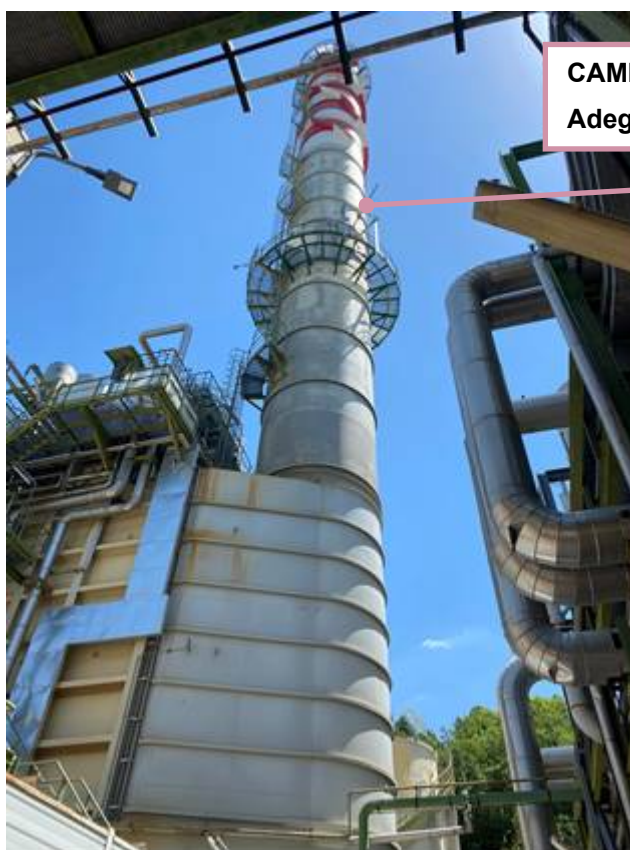
FOTO 1: PARTICOLARE DEL CAMINO E1 E DELLA CARRUCOLA

⇒ Si rileva positivamente la presenza di una carrucola, come da richiesta Arta che agevola il trasporto della strumentazione in quota.

CAMINO E1
Adeguamento della carrucola

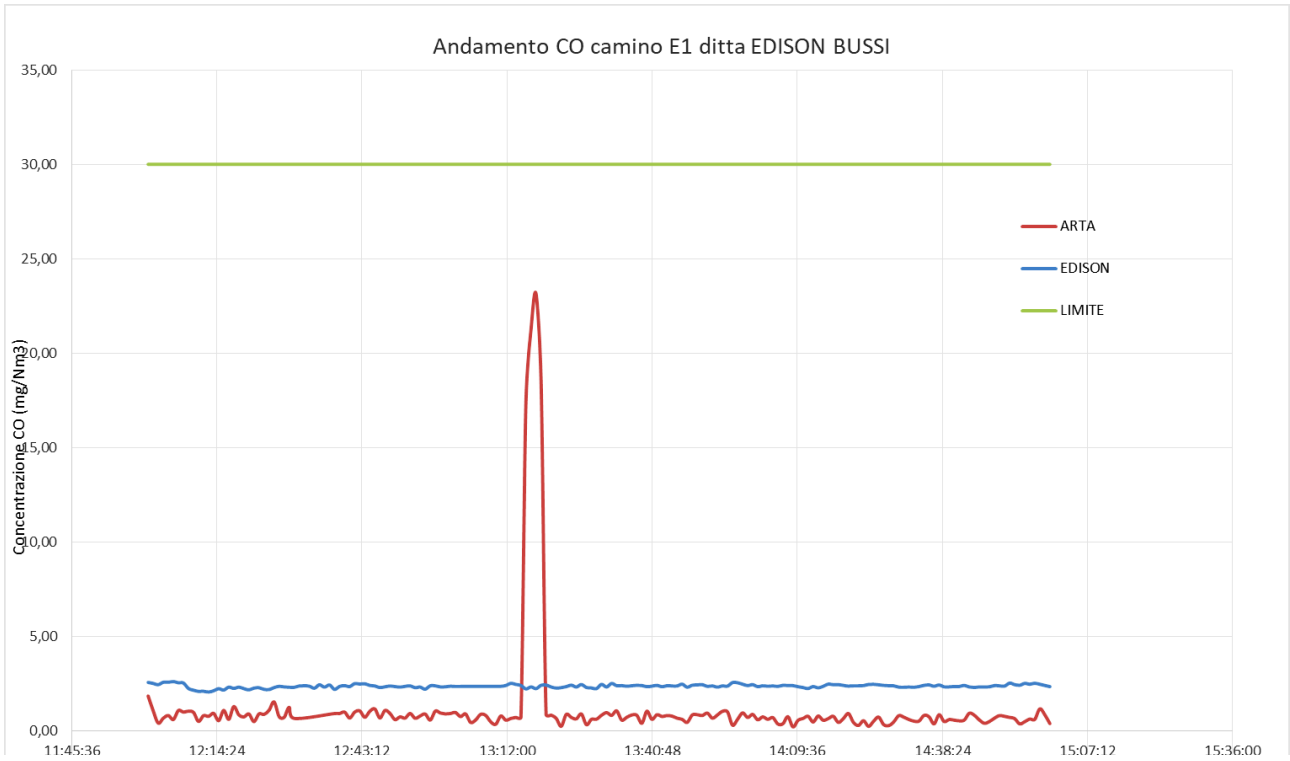
GRAFICO 1 ANDAMENTO DEL MONOSSIDO DI CARBONIO, DATO RIFERITO AL 15 % DI OSSIGENO E ALLE CONDIZIONI NORMALIZZATE E ANIDRE.

- ⇒ Si evidenziano valori di concentrazioni contenuti per il parametro CO e ampiamente inferiori al VLE. La ditta dispone di un sistema di abbattimento end of pipe per tale parametro di tipo catalitico.
- ⇒ Si rilevano valori di NOx conformi e un buon allineamento con la strumentazione Arta, infatti pur rilevandosi uno scostamento sistematico fra le due misure (Arta e SMEc) l'esiguità di tale scostamento è ampiamente riconducibile alle differenti strumentazioni adoperate.
- ⇒ Si rileva il sostanziale allineamento del parametro ossigeno. Si chiede alla ditta per le future sessioni di eseguire anche per tale parametro la QAL 2 e l'AST.

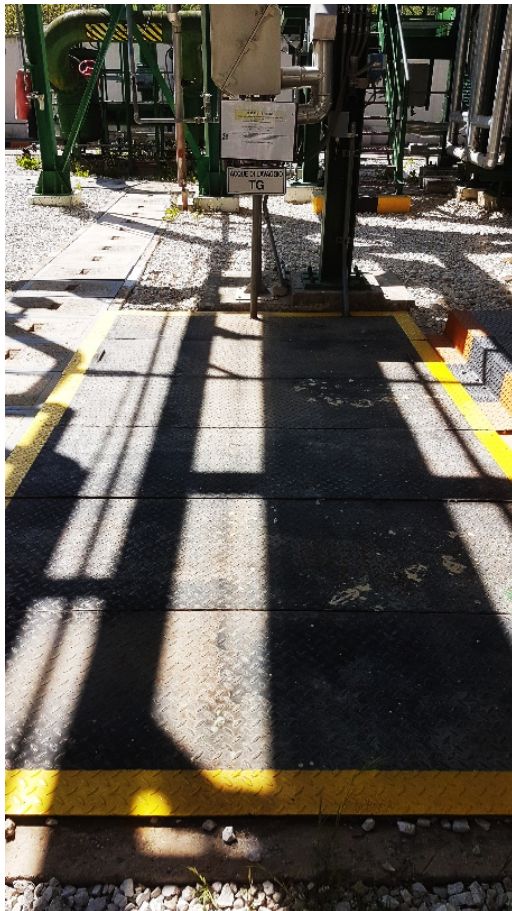
FOTO 2: DEPOSTO TEMPORANEO DEL RIFIUTO CODICE EER 161002

I tecnici hanno ispezionato il deposito temporaneo dei rifiuti ed è stata rilevata una sostanziale corrispondenza con la planimetria, è stata visionata l'area di deposito temporaneo del rifiuto liquido **16 10 02**

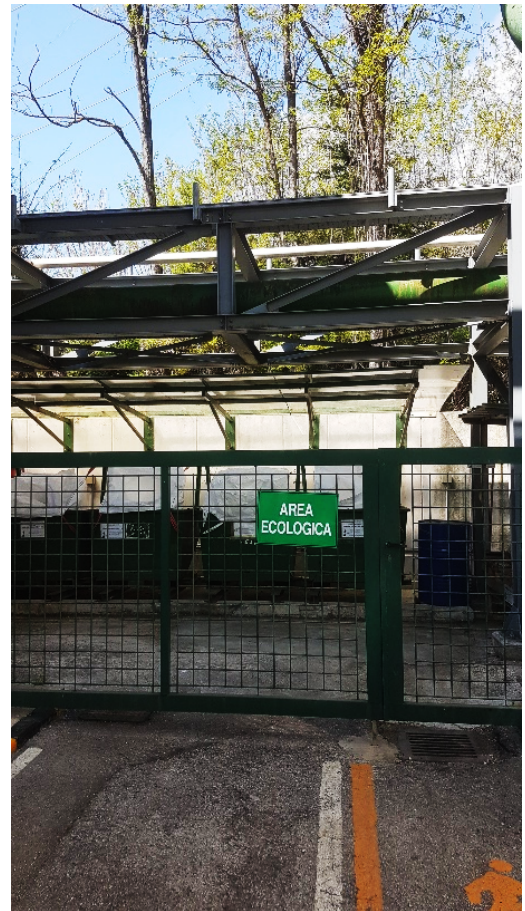
FOTO 3: REA DI DEPOSITO TEMPORANEO

- ⇒ Durante l'ispezione le aree sono apparse ben individuate e corrispondenti alla planimetria aggiornata. Si è potuto constatare inoltre che le aree adibite al deposito temporaneo sono mantenute pulite allo scopo di evitare eventuali dilavamenti di sostanze pericolose tutte le aree dei rifiuti pericolosi sono coperte.
- ⇒ La ditta esegue verifiche periodiche sulla tenuta ed integrità delle vasche G2, come richiesto da Arta.
