OGGETTO D.lgs. 152/06 parte II titolo III bis.
Rapporto Finale dell'Ispezione Integrata effettuata presso l'impianto della ditta "SEVEL
Spa" sito nel comune di ATESSA (CH), anno 2021
AIA n. 79/36 del 08/01/2009, n. 174 del 16/02/2011, n 257 del 12/03/2015.

RAPPORTO CONCLUSIVO DELLE ATTIVITA' DI ISPEZIONE AMBIENTALE ORDINARIA

Ditta SEVEL S.p.A.

Produzione di Autoveicoli Commerciali

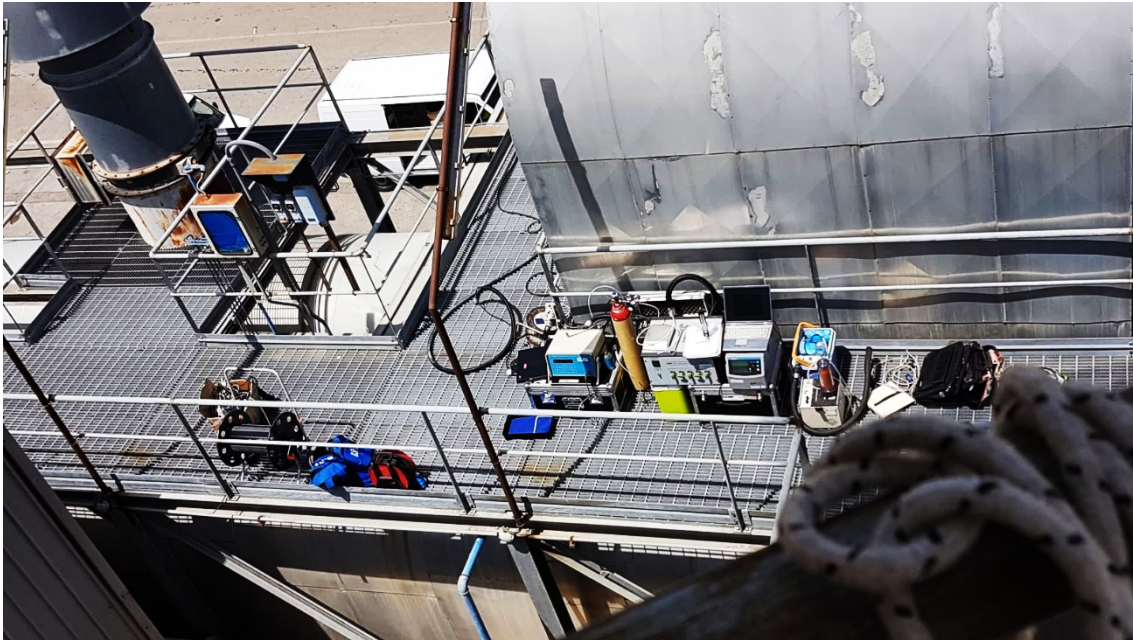
In data 20/07/2021 sono state campionate le emissioni in atmosfera del camino 95 V. Al momento del campionamento l'impianto era regolarmente in funzione ma non a pieno carico. Infatti è stato rinvenuto un carico di processo in termini di concentrazione in ingresso pari a di circa il 50 % rispetto a quello storicamente rilevato. Coerentemente con il QRE autorizzato sono stati determinati i parametri di seguito elencati

FOTO 1: STRUMENTAZIONE UTILIZZATA PER IL CAMPIONAMENTO DELLE EMISSIONI AL CAMINO 95 V

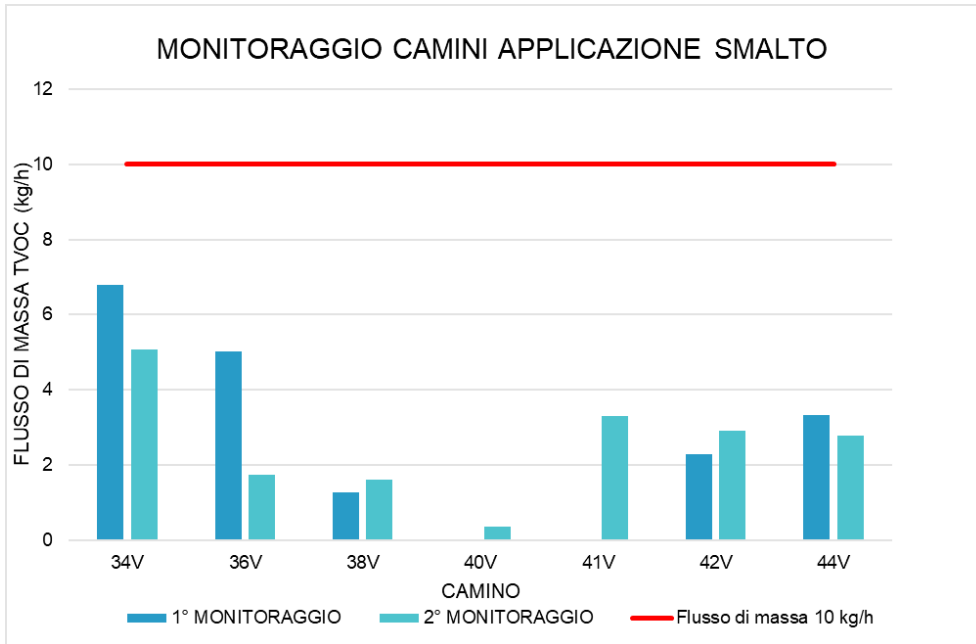
GRAFICO 3: FLUSSO DI MASSA DI TVOC RILEVATO DA ARTA DURANTE N. 2 SESSIONI DI MONITORAGGIO

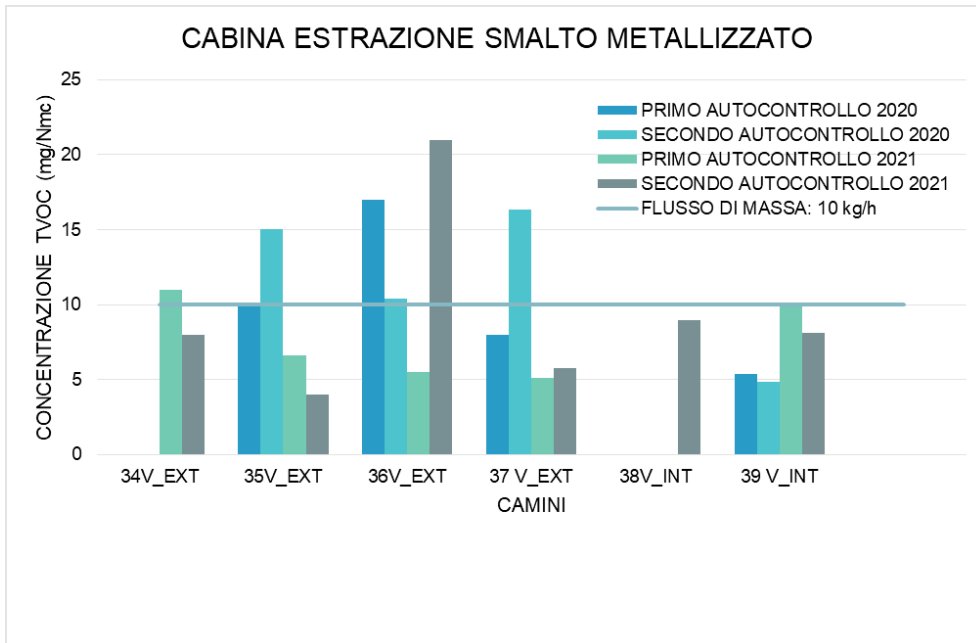
GRAFICO 4: MONITORAGGI DELLA DITTA AI CAMINI DELLA CABINA APPLICAZIONE SMALTO METALLIZZATO

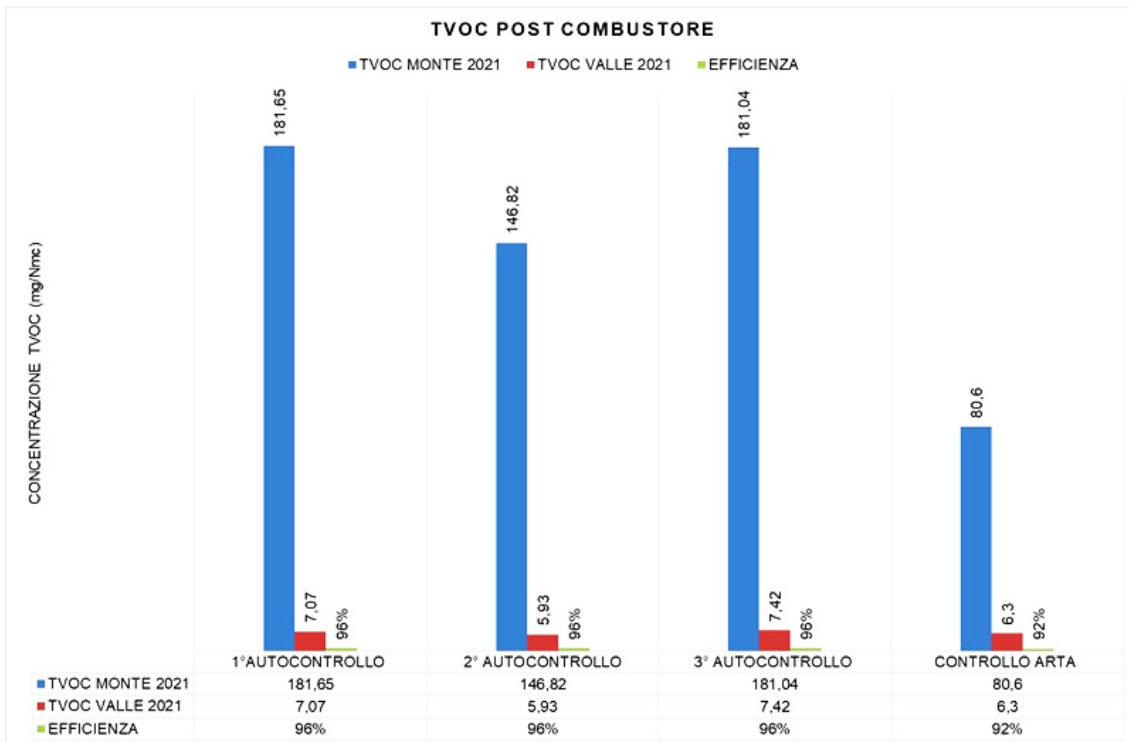
GRAFICO 7: AUTOCONTROLLI 2021 E CONTROLLI ARTA AL CAMINO 95 V

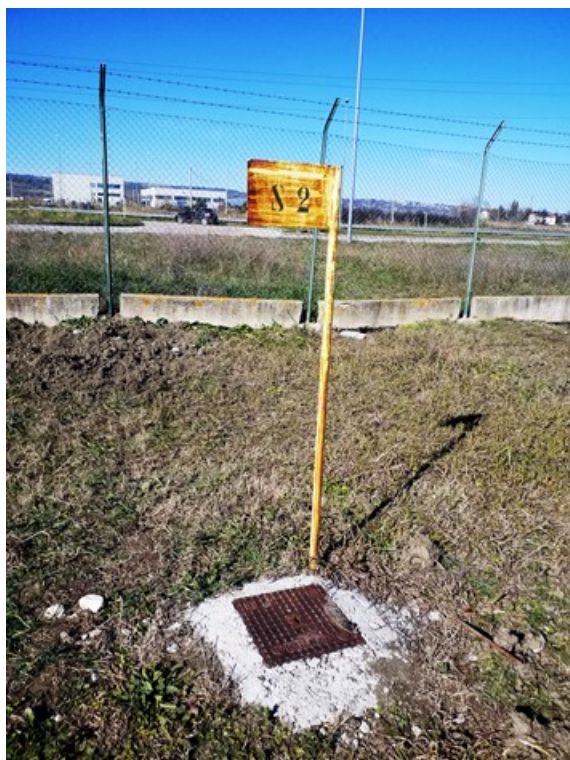
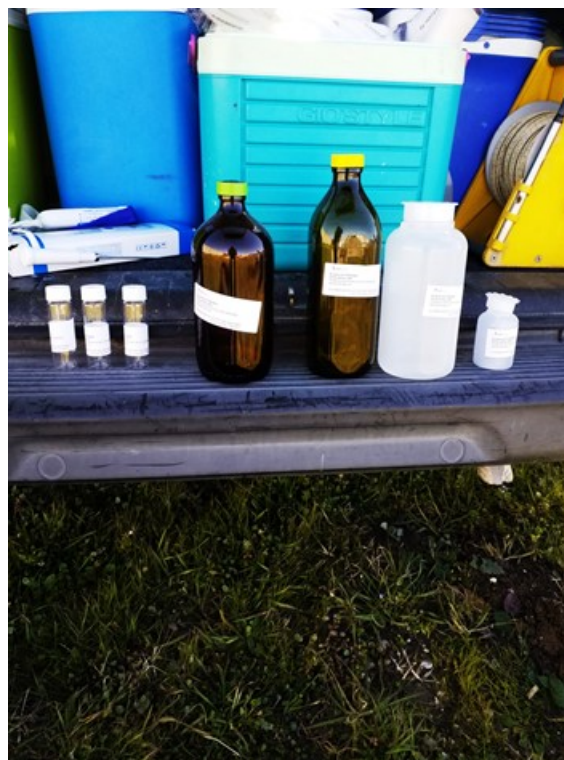
Gli esiti analitici per i piezometri S3, S5, S6 non hanno evidenziato valori di concentrazione superiori alla CSC di cui alla tabella 2 dell'Allegato 5 al titolo V della parte IV del D.Lgs. s.m.i. Per i piezometri S1, S2, S4 gli esiti analitici hanno evidenziato il superamento delle CSC limitatamente ai parametri riportati in tabella 6. Si rileva che la ditta nel corso degli anni ha monitorato solo i piezometri S1 ed S2 e non gli altri, pur essendone stato richiesto il monitoraggio

Foto 2, Foto 3: PIEZOMETRIO S2 E CAMPIONI

⇒ La ditta di merito al superamento delle CSC si è attivata per quanto di competenza con non nota del 24/04/2022
