RAPPORTO CONCLUSIVO DELLE ATTIVITA' DI ISPEZIONE INTEGRATA AMBIENTALE ORDINARIA

DEL DECRETO LEGISLATIVO 152/2006 parte II e ss.mm.ii. - (art. 29-decies)

Produzione di chiusure metalliche e plastiche per alimenti.

Codice IPPC cod.6.7

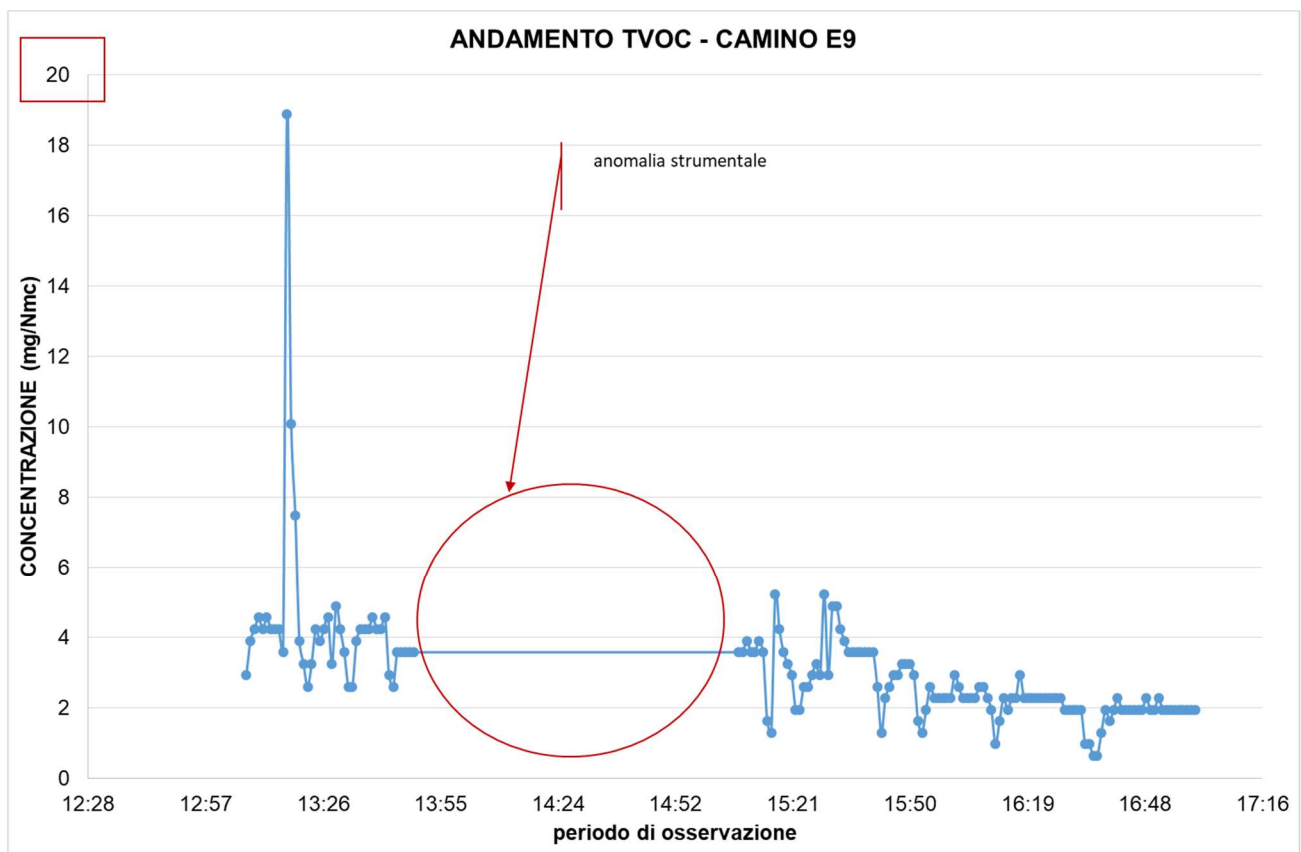
Grafico 1 il periodo di campionamento è stato di circa tre ore.

Il campionamento ha evidenziato la piena conformità alle disposizioni normative. Nell'intervallo temporale evidenziato nel grafico 1 con cerchiatura rossa si sono avuti problemi alla strumentazione e pertanto tali dati non sono stati utilizzati nel computo della media, che si è attestata ampiamente al di sotto dei VLE

autorizzati.

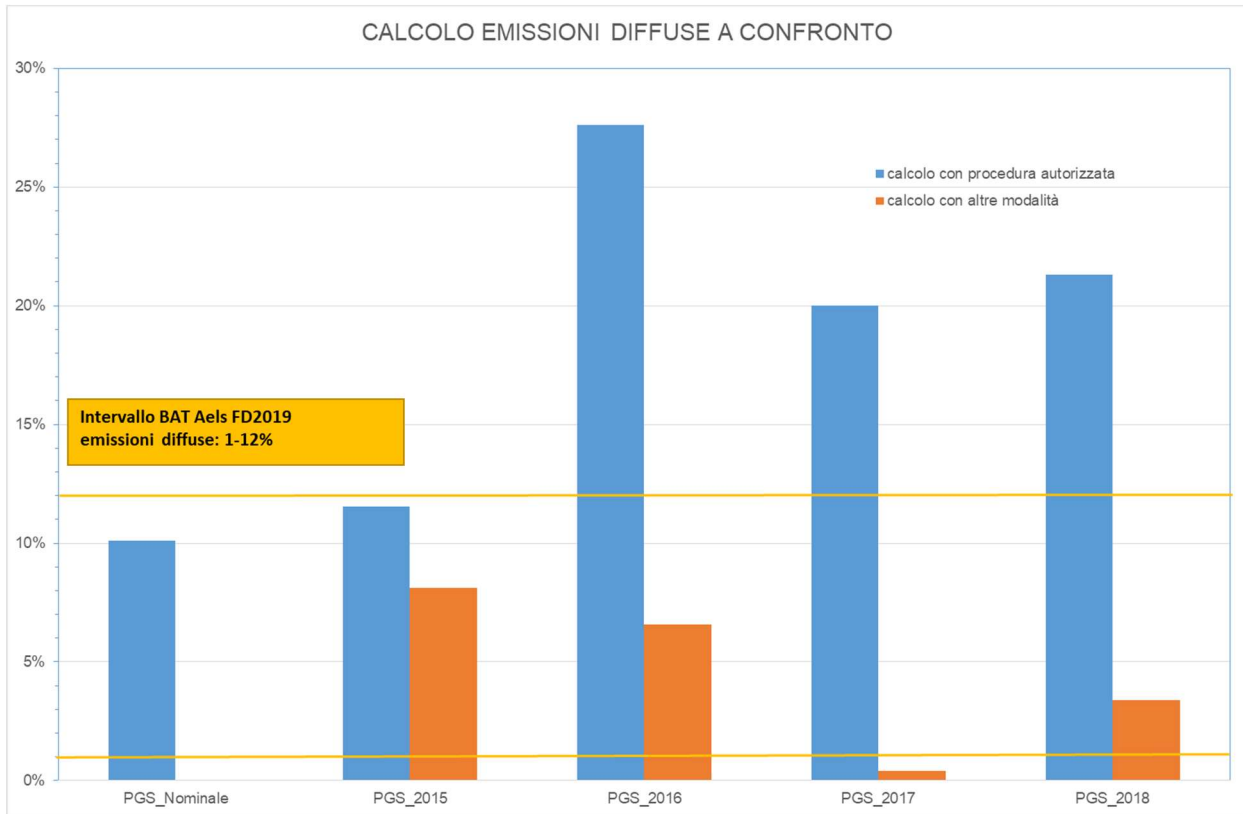
Figura 1

In figura 1 è riportato il valore percentuale di emissione diffusa, calcolato in conformità delle disposizioni autorizzative (in blu) e calcolato dalla ditta con le procedure descritte al paragrafo specifico. Inoltre è stato riportato l'intervallo previsto come BAT Aels sul FD 2019.

- Lo scostamento fra le due diverse modalità di calcolo per gli anni 2017-2018 è ancora più ampio di quello degli anni 2015 e 2016.
- Le emissioni diffuse calcolate con la modalità autorizzata (blu) degli anni 2015-2016-2018 non sono in linea con bat Aels.
- Le emissioni diffuse 2017 è inferiore addirittura all'1% (0,4%)

- ⇒ Chiarire le motivazioni di tali variabilità e verificare che gli autocontrolli siano stati eseguiti in condizioni di esercizio rappresentative.
- ⇒ Chiarire per quale motivo il gestore ha variato la procedura di calcolo di anno in anno senza darne comunicazione ad Arta. Tale variabilità, a fronte dei risultati di cui alla figura 1, sembrerebbe determinata dalla necessità di verificare la conformità.
- ⇒ Le emissioni diffuse, calcolate secondo la procedura autorizzata, evidenziano la necessità di porre in atto opzioni di riduzione attraverso il miglioramento della captazione.
- ⇒ Si ripropone quale opzioni di miglioramento la creazione di una mixing room con convogliamento e abbattimento delle emissioni di solventi. Tuttavia si chiede all'azienda di verificare quali sono le fonti di emissione diffusa che portano alle percentuali come di seguito specificate.

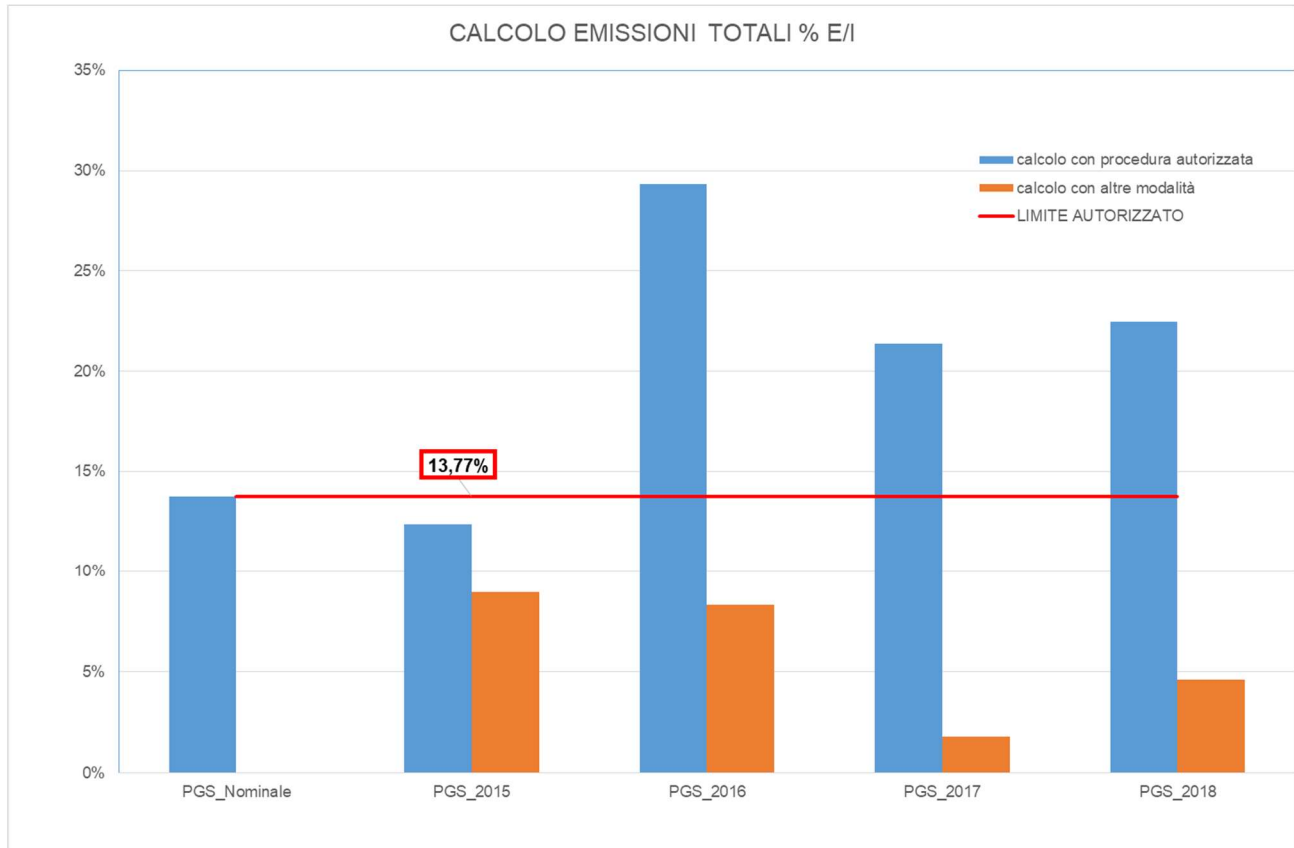
Figura 2

L'esame del PGS 2018, 2017, 2016, 2015 ha evidenziato situazioni di criticità in merito al rispetto dei VLE per le emissioni totali

- ⇒ Negli anni 2016-2017-2018, adoperando la procedura autorizzata per il calcolo di O5 e quindi di F, non risulta verificata l'equivalenza fra le emissioni totali massime e l'emissione bersaglio e pertanto non era applicabile la procedura di cui alla parte IV.
- ⇒ Negli anni 2016-2017-2018 secondo i calcoli Arta, eseguiti utilizzando la procedura autorizzata, la ditta non è conforme alle emissioni totali espressa come E/I.
