**OGGETTO** **Rapporto Finale** dell'Ispezione Integrata Ambientale effettuata presso l'impianto della ditta "C.I.A.P. S.p.A." sito nel comune di ATESSA (CH). D.lgs. 152/06 parte II titolo III bis.  
**Provvedimento AIA DPC 025/274 del 03/11/2022.**

# RAPPORTO CONCLUSIVO DELLE ATTIVITA' DI ISPEZIONE INTEGRATA AMBIENTALE ORDINARIA

*Impianto di verniciatura a liquido di parti per motocicli e autoveicoli.*

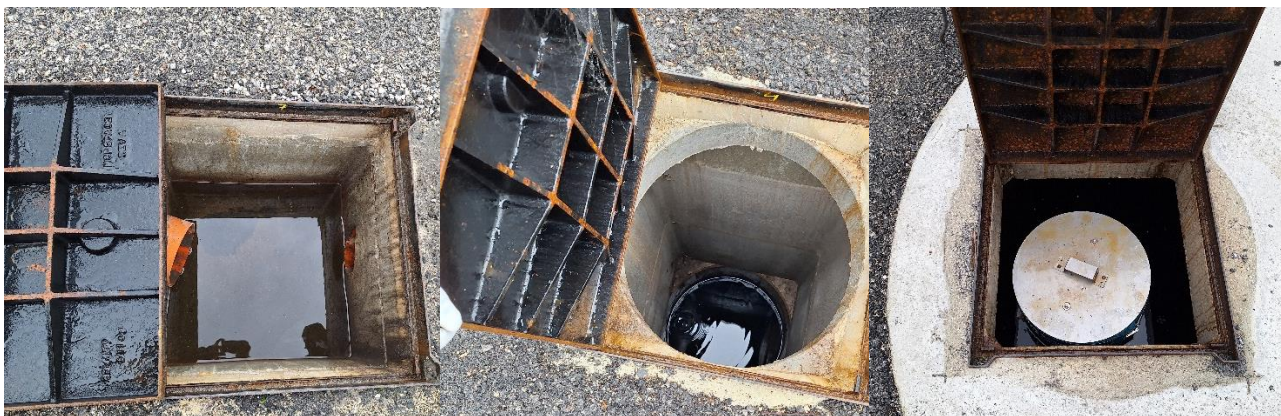
Sono stati ispezionati l'impianto di trattamento acque di prima pioggia e il pozzetto PCA1.

**FIGURA 2, FIGURA 3, FIGURA 4: PARTICOLARI DEL POZZETTO PCA1 E DEL DISOLEATORE ASSERVITO ALL'IMPIANTO DI TRATTAMENTO ACQUE DI PRIMA PIOGGIA.**

- ⇒ Nei Rapporti di Prova relativi alle acque di prima pioggia PCA1, recapitanti in rete fognaria, i risultati sono confrontati per il solo parametro "Valutazione della tossicità acuta con Daphnia magna", con il limite di cui al Tabella 3, Allegato 5, Parte terza D. Lgs. 152/06 - scarico in acque superficiali. Considerando quanto prescritto dal Provvedimento AIA DPC 02/274 del 03/11/2022 "Allo scarico parziale PCA1 e allo scarico S3 si applicano i VLE di cui alla tabella 3 Allegato 5, colonna di scarico in pubblica fognatura", si richiede la motivazione della scelta del limite per lo scarico in acque superficiali ovvero di conformarsi ai VLE riportati in autorizzazione.

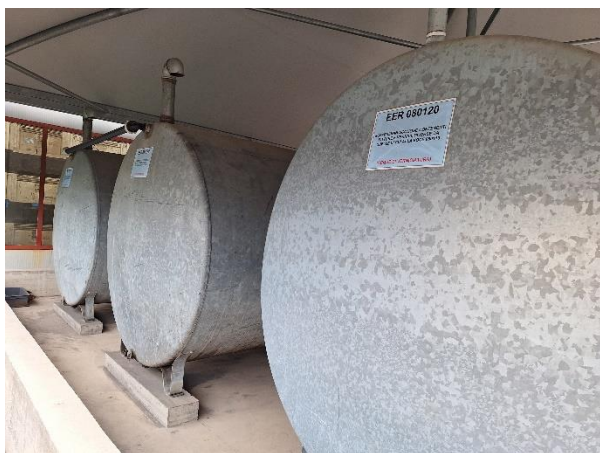
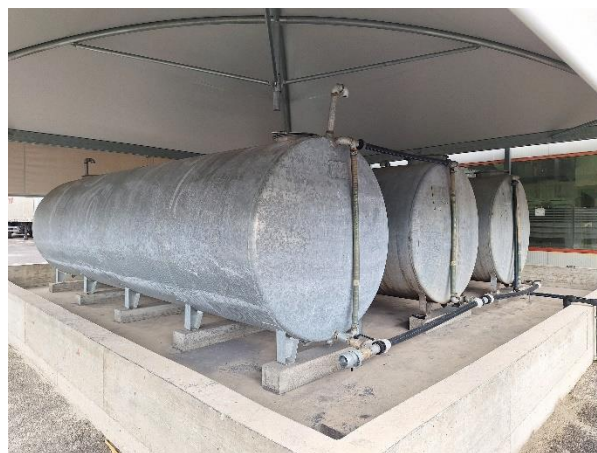
E' stata ispezionata l'area di deposito fuori terra del rifiuto EER 080120, realizzato in osservanza della prescrizione di cui all'art. 7 del Provvedimento AIA DPC 02/274 del 03/11/2022.

La vasca precedentemente utilizzata per lo stoccaggio di tale rifiuto è stata dismessa; svuotata ed è in corso la definizione delle modalità di fine vita della vasca.

FIGURA 4, FIGURA 5: SERBATOI PER IL DEPOSITO TEMPORANEO DEL RIFIUTO EER 080120

- Definire il "fine vita" della vasca e comunque prevedere la sigillatura esterna del tombino allo scopo di evitare l'infiltrazione di acque meteoriche. Tali azioni dovranno essere comunicate ad Arta con idonea documentazione fotografica.

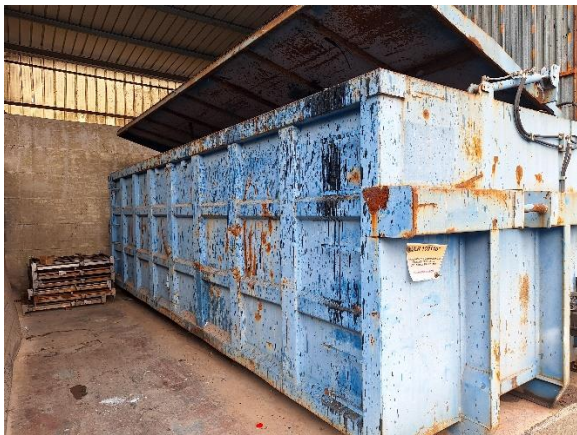
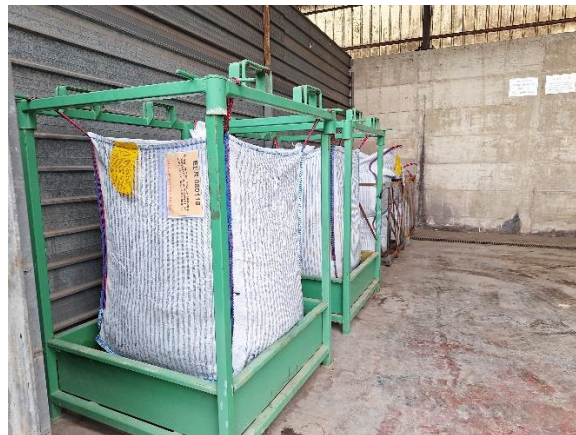
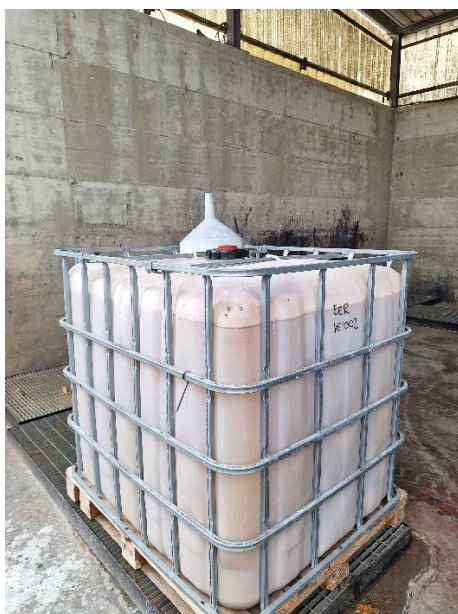
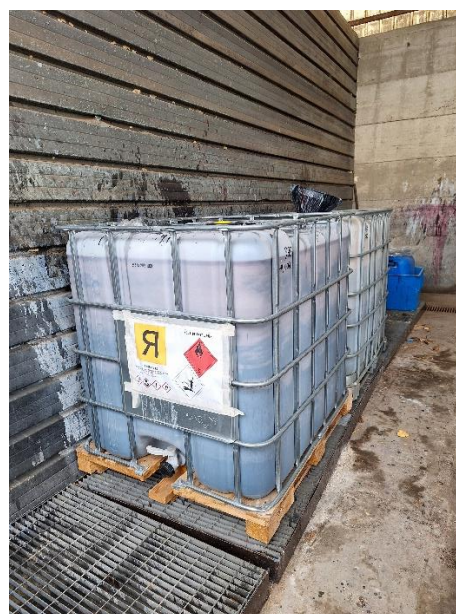
**FIGURA 6: AREA DEPOSITO TEMPORANEO RIFIUTI**

⇒ Durante le ispezioni le aree sono apparse generalmente pulite, gli stoccaggi di materie prime e rifiuti effettuati separatamente e secondo norme di buona tecnica: i rifiuti erano separati per tipologie omogenee e distinti fra pericolosi e non pericolosi. In particolare i rifiuti pericolosi presenti al momento dell'ispezione erano depositati in area coperta, dotata di griglia di raccolta colaticci. Inoltre le aree destinate a deposito sono emerse per lo più sgombre in quanto i rifiuti sono avviati a recupero/smaltimento con idonee frequenza e comunque nel pieno rispetto dei dettami previsti per il deposito temporaneo.

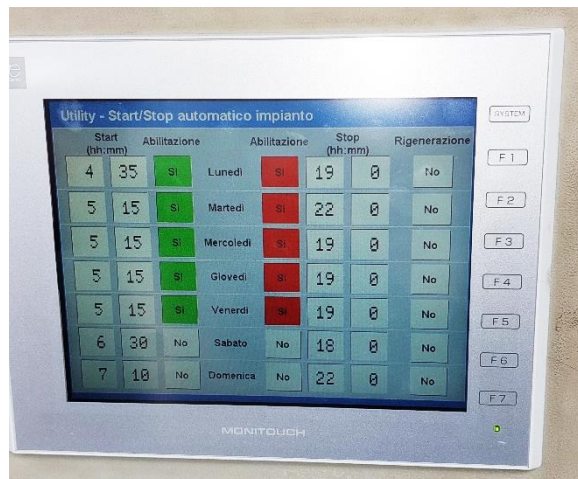
FIGURA 9: SINOTTICO POST COMBUSTORE

Prima di dare inizio alle operazioni di campionamento è stato visionato il quadro sinottico per verificare lo stato dell'impianto. Tutti gli indicatori evidenziavano la marcia regolare.

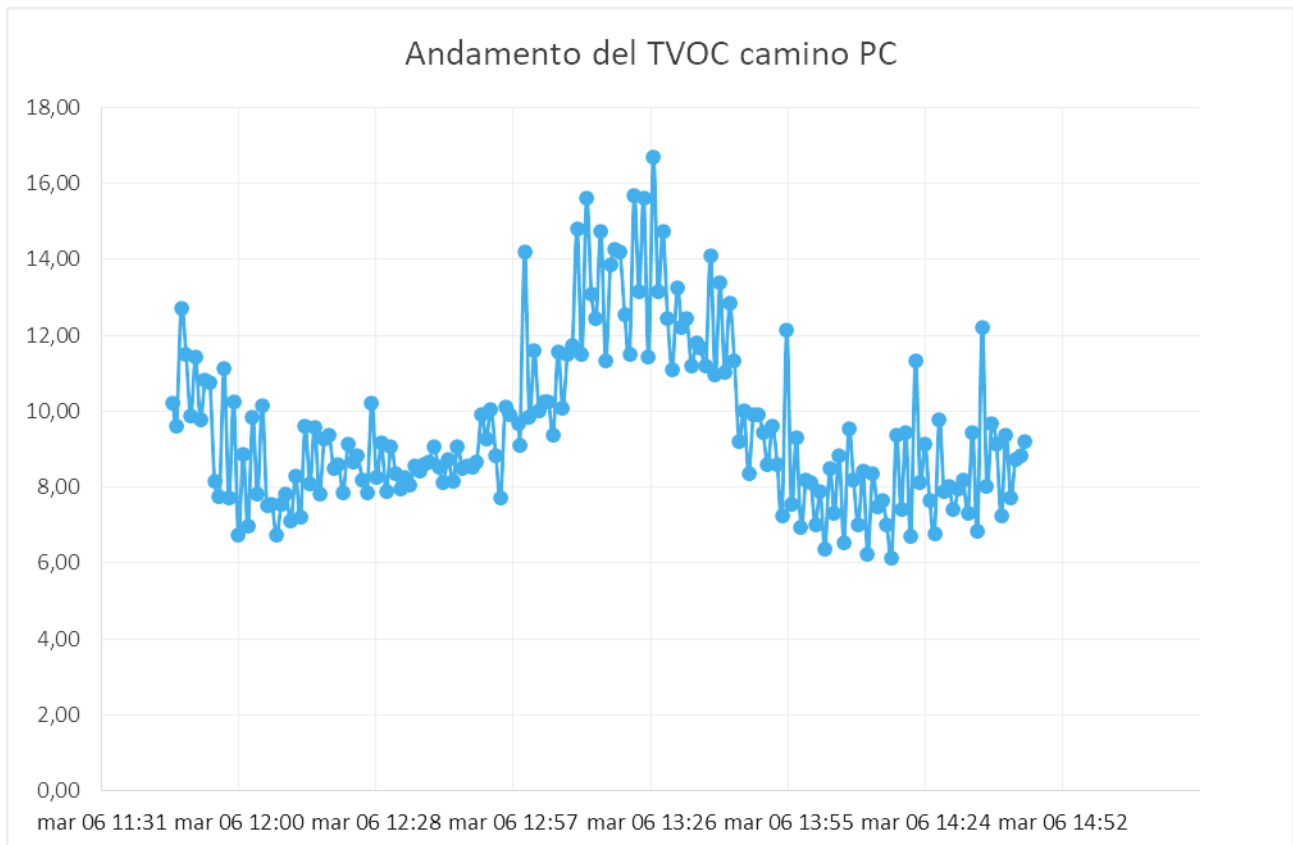
Il campionamento ha evidenziato la conformità alle disposizioni normative. I livelli di concentrazione degli inquinanti gassosi associati alla combustione: CO, NOx, rilevati durante i controlli, sono risultati ampiamente inferiori ai limiti autorizzati.

E' stato stimato un carico di processo pari al 50%, rapportando il valore di TVOC misurato con quello massimo riportato sul PGS alla capacità nominale fornito

FIGURA 10: ANDAMENTO DEL TVOC DURANTE IL CAMPIONAMENTO DEL 06/06/2023
