RAPPORTO CONCLUSIVO DELLE ATTIVITA' DI ISPEZIONE INTEGRATA AMBIENTALE ORDINARIA 2020-2021

**ATTIVITA' ISPETTIVA AI SENSI DEL
DECRETO LEGISLATIVO 152/2006 e ss.mm.ii. - (art. 29-decies)
DITTA GESCO Sca Fossacesia (Ch)
Produzione Mangimi per uso zootecnico**

CODICE IPPC 6.4 LETTERA B) DELL'ALLEGATO VIII PUNTO 3

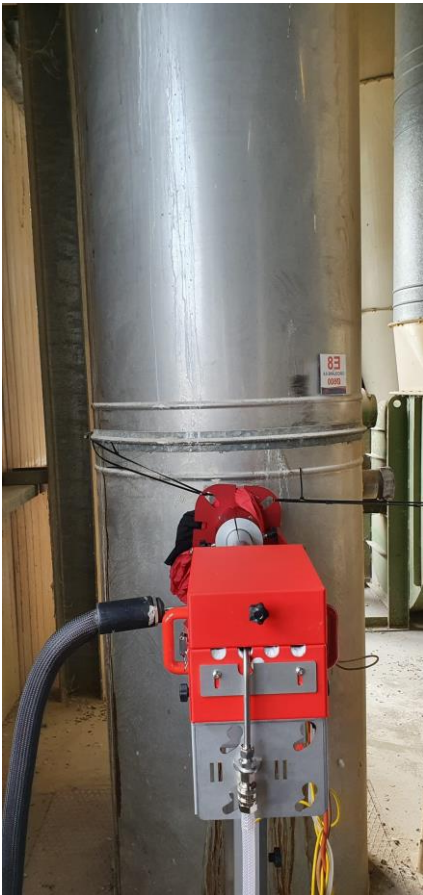
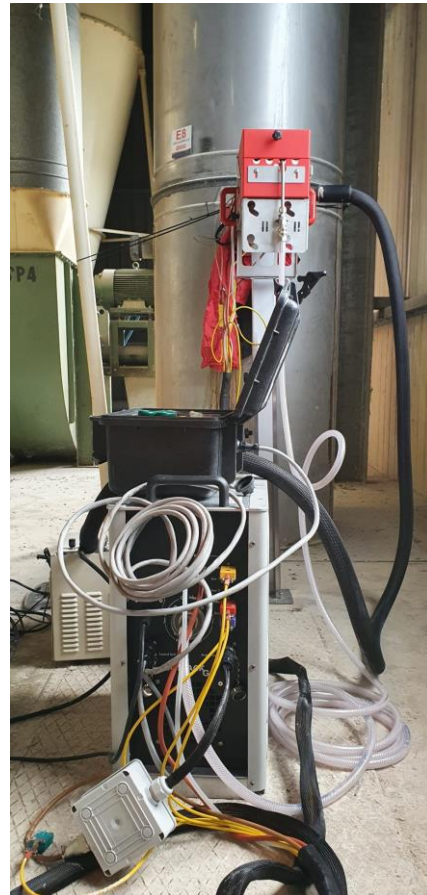
FOTO 1 RAFFREDDAMENTO PRESSA 2-3

CAMINO E8 – RAFFREDDAMENTO PRESSA 2-3.

Le emissioni in atmosfera provenienti dall'impianto raffreddamento pressa 2-3 camino denominato E8 della ditta si riferiscono ai flussi di aria necessari al trasporto dei prodotti di molitura o all'aspirazione delle polveri presenti negli impianti. Quest'aria, prima di essere espulsa in atmosfera, viene opportunamente depurata da un ciclone.

In data 14/07/2020 sono state campionate le emissioni in atmosfera sulla linea raffreddamento pressa 2-3 afferente al camino E8. Al momento del campionamento l'impianto era regolarmente in funzione in condizioni di regime ed il carico di processo era circa il 70%. Sono state misurate le caratteristiche fisiche dell'emissione, determinata la portata, campionate le polveri per un arco temporale di tre ore. Si precisa che durante l'espletamento delle analisi (polveri) si sono riscontrate problematiche a livello analitico, pertanto si è deciso di ripetere le operazioni di campionamento sul medesimo camino e con le medesime modalità. In data 12/01/2021 i tecnici ARTA hanno ripetuto le operazioni di campionamento sul camino denominato E8 determinando le emissioni di polveri in termini di concentrazione e flusso di massa.

E' stata rilevata la piena conformità al VLE autorizzato

- ⇒ Nel ribadire la piena conformità riscontrata, si ritiene opportuno che il gestore preveda quale piano di miglioramento una più efficace pulizia delle aree interne e un miglioramento della captazione delle emissioni diffuse.
- ⇒ Si rileva che dagli autocontrolli eseguiti dal gestore sulle emissioni generate dalle caldaie emerge la conformità ai VLE di cui al D.lgs. 183/2017. Si chiede alla ditta di verificare tale circostanza utilizzando le metodiche **UNI EN** (non adottate ancora per gli inquinati gassosi come emerge dagli autocontrolli) e di proporre un QRE aggiornato e più confacente alla realtà impiantistica in essere entro tempistiche stabilite dall'A.C.
- ⇒ le attività di campionamento eseguite hanno evidenziato la conformità ai VLE autorizzati.

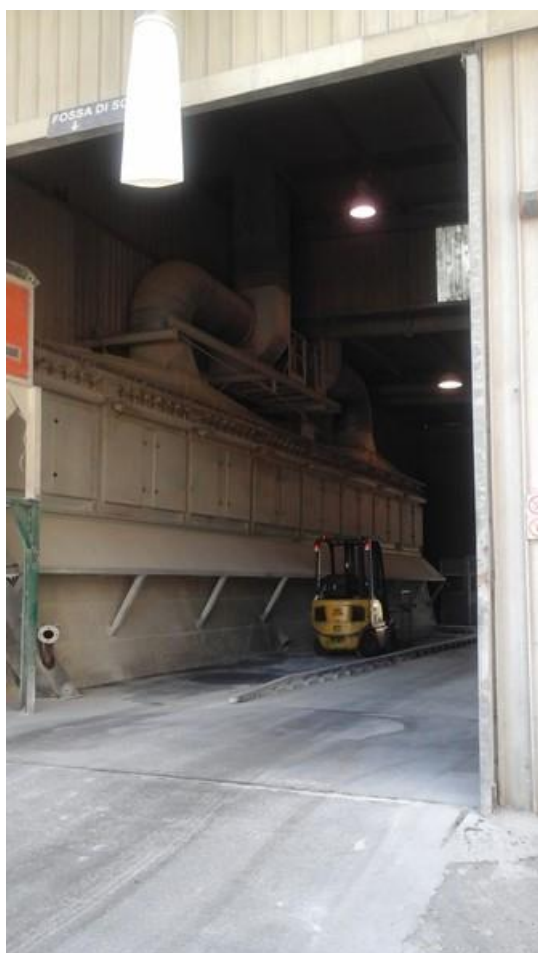
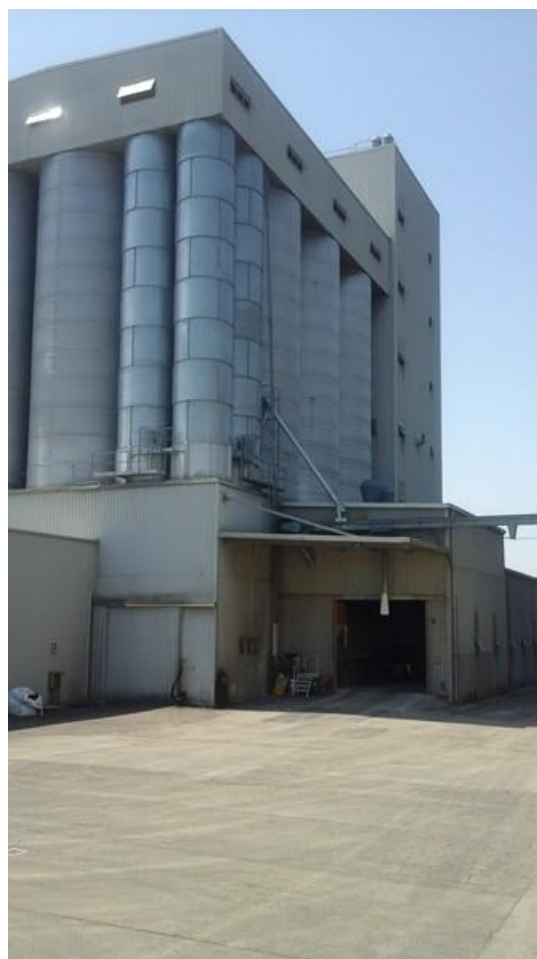
Foto 3

In merito alle emissioni diffuse si fa presente che in generale tutti i reparti è stata rilevata una buona captazione, tuttavia Arta a valle dell'ispezione 2017 aveva richiesto alla ditta di prevedere un piano di miglioramento delle emissioni diffuse al fine di rendere la captazione ancora più efficace. La ditta si era impegnata con nota del 07/02/2019, a riscontro della richiesta di cui sopra a formulare una proposta tecnica a valle dei monitoraggi eseguiti nel 2019. La ditta afferma in merito alla richiesta in oggetto che rispetto alla precedente gestione dello stabilimento, le materie prime utilizzate hanno caratteristiche differenti in quanto i mangimi sono prevalentemente pellettati determinando di fatto una minore produzione di polveri, inoltre per contenere ulteriormente le emissioni diffuse delle polveri la ditta provvederà ad effettuare le operazioni di carico e di scarico delle materie prime sempre a porte chiuse e all'interno. si riporta di seguito la descrizione dei due nuovi punti di emissione

⇒ Allo scopo di contenere le emissioni diffuse la ditta deve eseguire le operazioni di carico e scarico sempre a porte chiuse e all'interno. Si prende atto che la ditta ha integrato il QRE con l'indicazione delle emissioni diffuse e che ha dichiarato che la variazione della tipologia di materia prima potrebbe comportare un miglioramento in tal senso che Arta si riserva di verificare in situ.
