OGGETTO D.lgs. 152/06 parte II titolo III bis
Rapporto Finale dell'Ispezione Integrata Ambientale 2023 effettuata presso l'impianto della Ditta "PELLICONI ABRUZZO" sita nel comune di ATESSA (CH).
 Provvedimento AIA N° DPC025/107 DEL 13/04/2022 ss.mm.ii.

RAPPORTO CONCLUSIVO DELLE ATTIVITA' DI ISPEZIONE INTEGRATA AMBIENTALE ORDINARIA

DEL DECRETO LEGISLATIVO 152/2006 parte II e ss.mm.ii. - (art. 29-decies)

Produzione di chiusure metalliche e plastiche per alimenti.

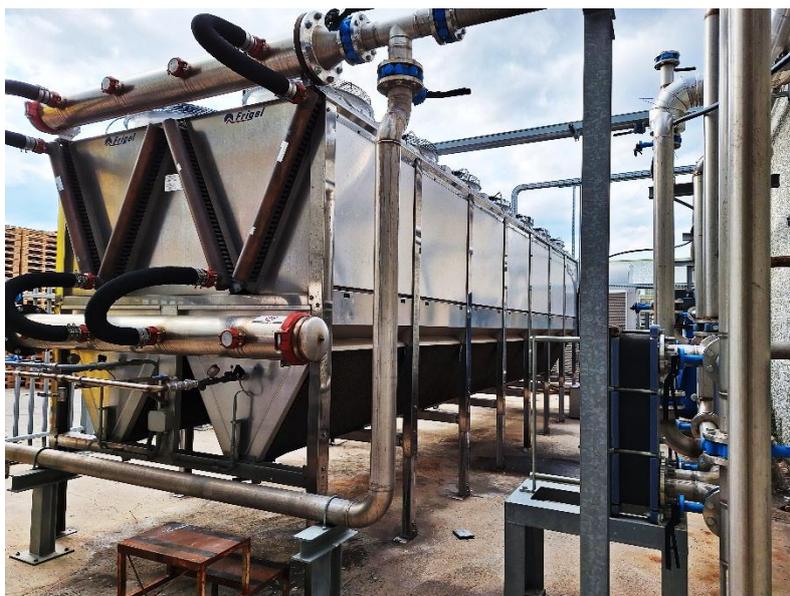
E' stato inoltre ispezionato l'impianto di raffreddamento adiabatico, installato in sostituzione delle torri evaporative deputate al raffreddamento dei compressori.

FOTO 1: IMPIANTO DI RAFFREDDAMENTO ADIABATICO

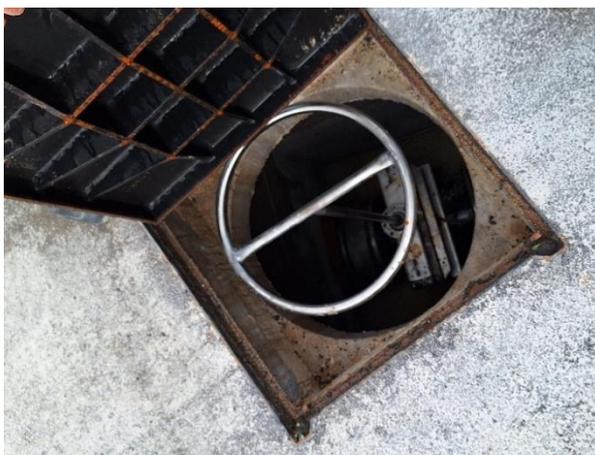
FOTO 2: POZZETTO CON GHIGLIOTTINA MANUALE

- ❖ La ditta ha effettuato le verifiche richieste e ha trasmesso copia del registro di ispezione e ripristino.
- ❖ In merito a quest'ultimo, si richiede una più chiara definizione delle aree non interessate da fattori di rischio (es. attraversamenti), che giustifichi l'eventuale mancato intervento sulle stesse.
- ❖ Alcuni punti di scarico non risultano identificati; è necessario predisporre opportuna segnaletica che individui i pozzetti in modo univoco, coerentemente con quanto riportato in planimetria.

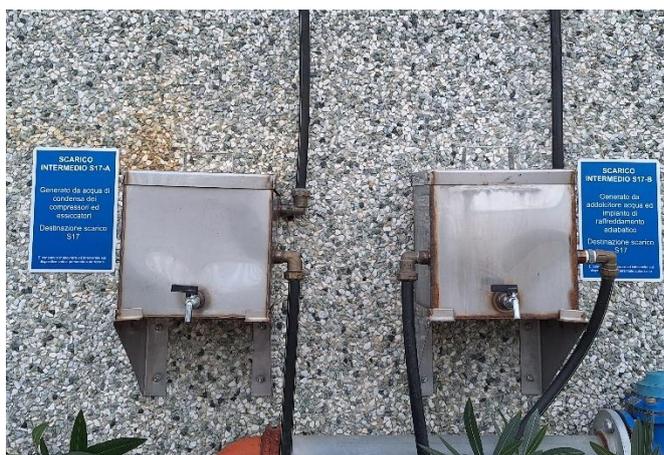
FOTO 3: S17 A E S17 B

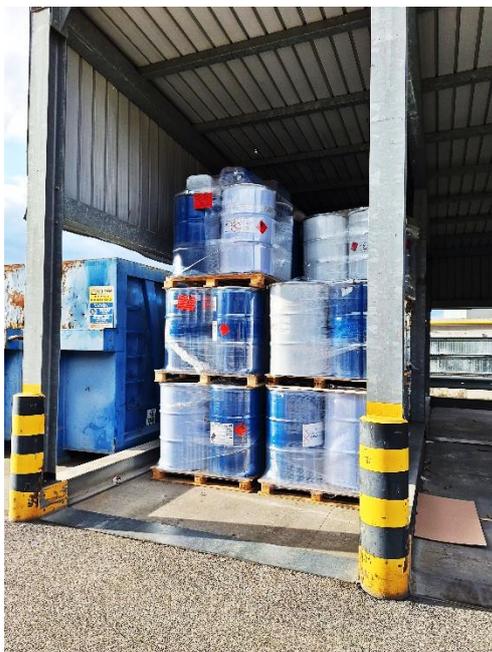
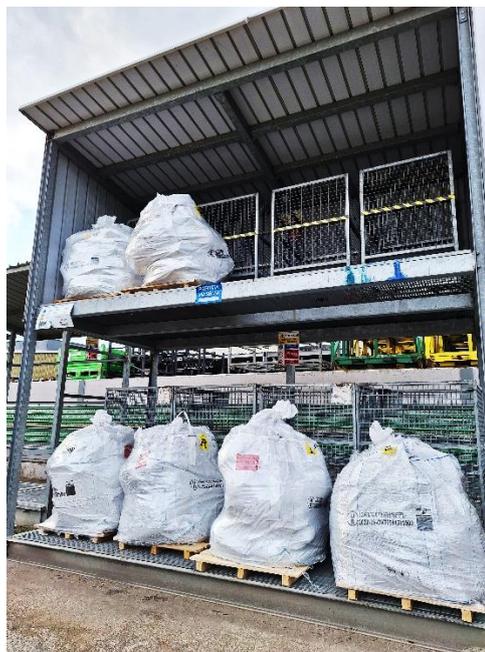
Durante le ispezioni, le aree di deposito temporaneo sono apparse pulite, gli stoccaggi di materie prime e rifiuti effettuati separatamente.

FOTO 4: DEPOSITO TEMPORANEO

FOTO 5: DEPOSITO TEMPORANEO

❖ Si rinnova tuttavia l'invito, già formulato a valle dell'ispezione del 2019, ad adottare una più puntuale segnaletica in merito alla natura dei rifiuti depositati.

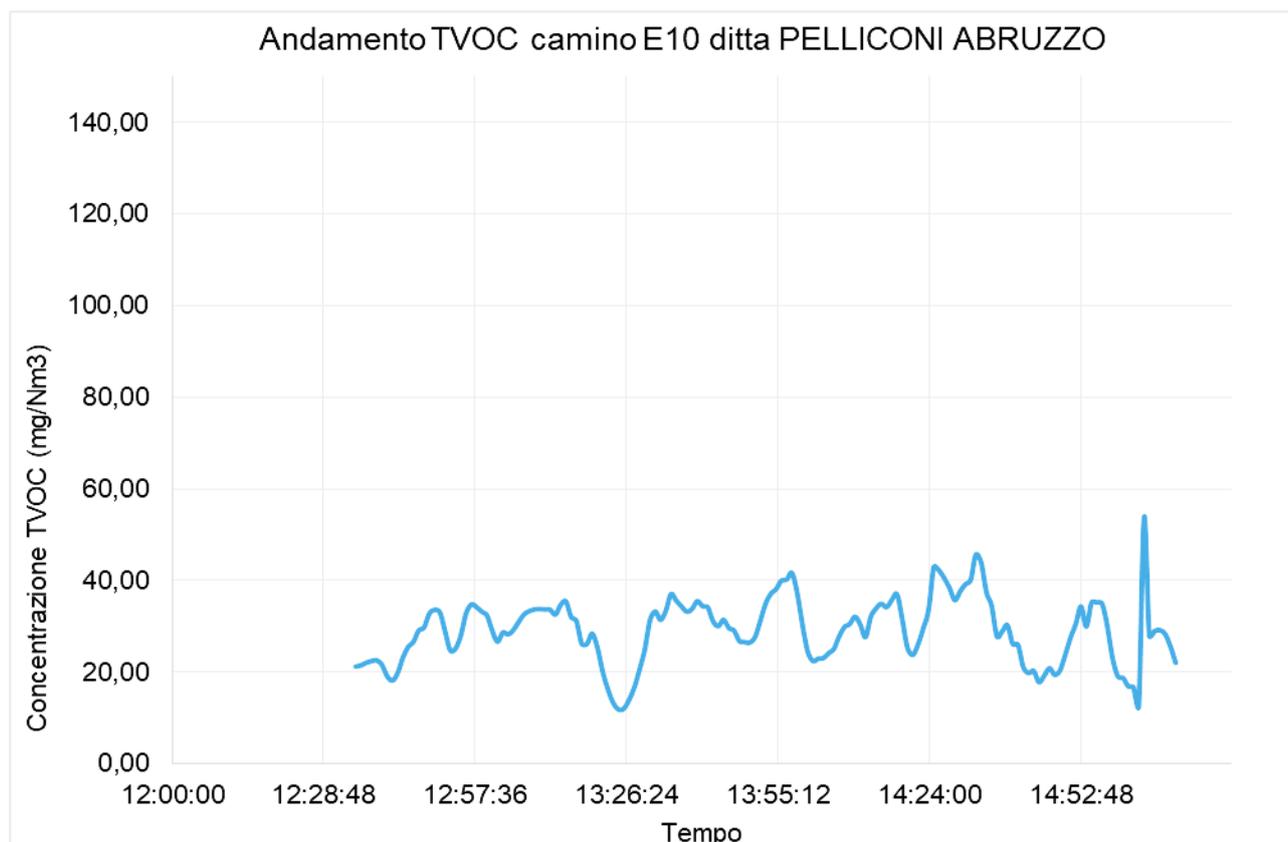
FIGURA 1 ANDAMENTO DEL TVOC

Il periodo di campionamento è stato di circa tre ore.

- ❖ L'andamento del TVOC è in linea con quanto riscontrato dalla ditta e con i dati storici dell'impianto.

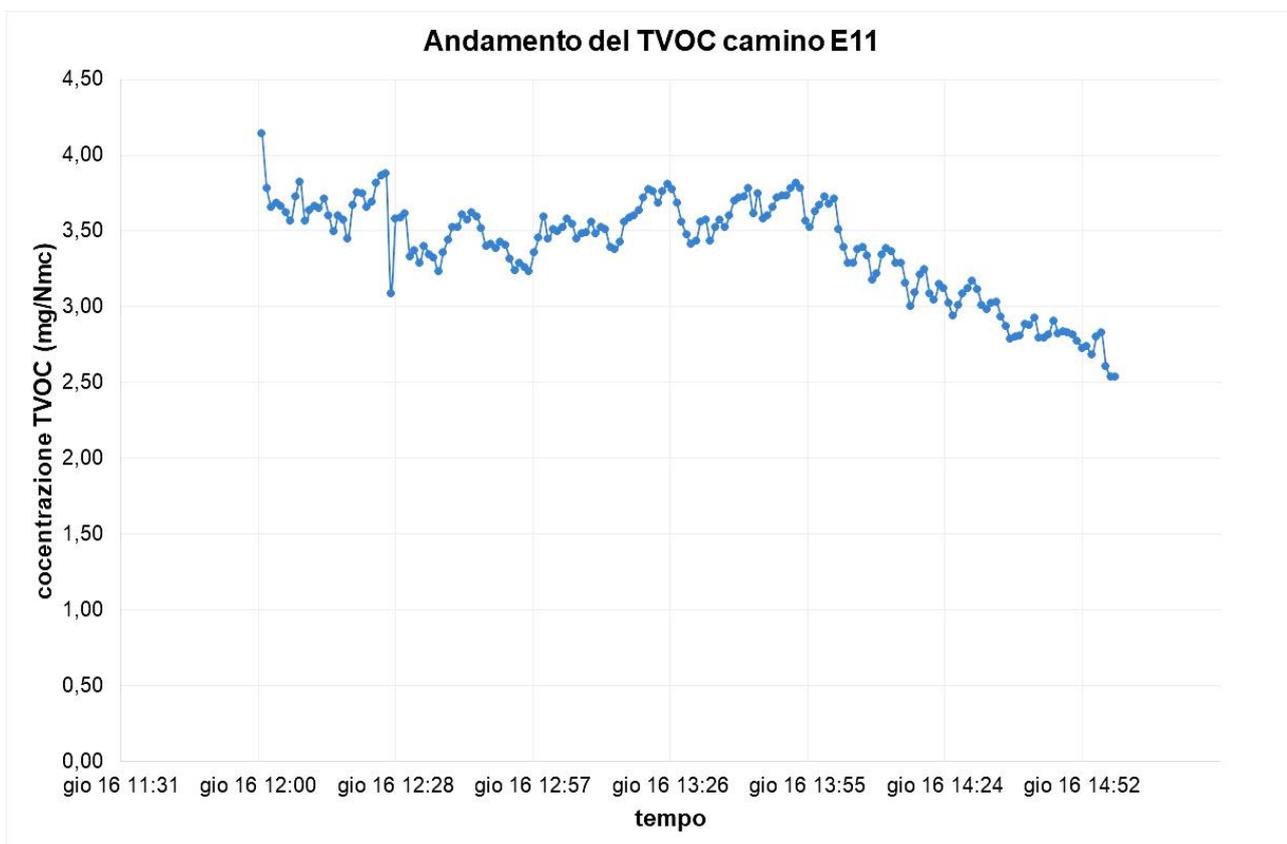
FIGURA 2: ANDAMENTO DEL TVOC

- Relativamente al monitoraggio di BTEX si fa presente che le determinazioni analitiche hanno evidenziato valori estremamente al di sotto della rilevabilità strumentale.

Il campionamento ha evidenziato la piena conformità alle disposizioni normative.

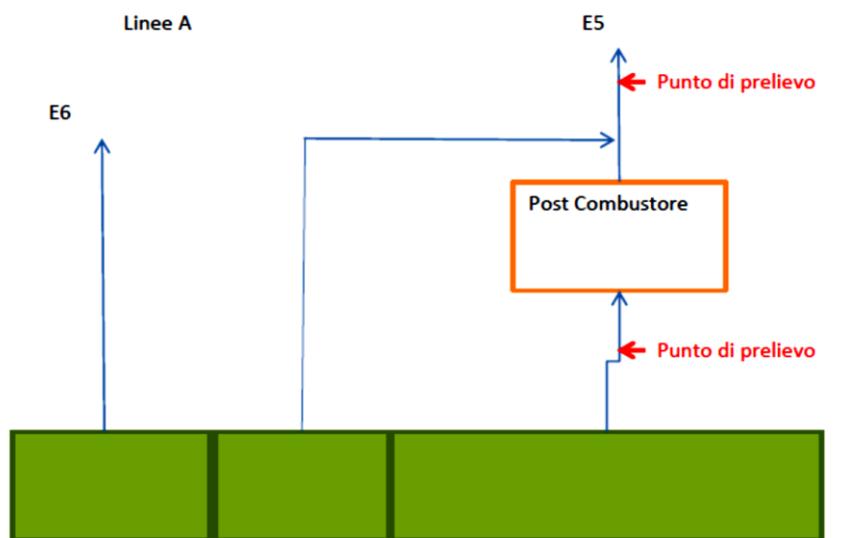
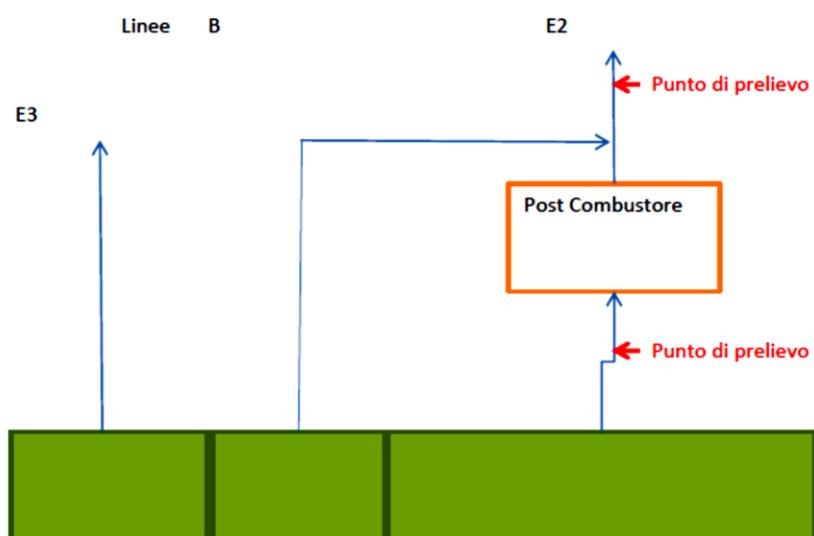
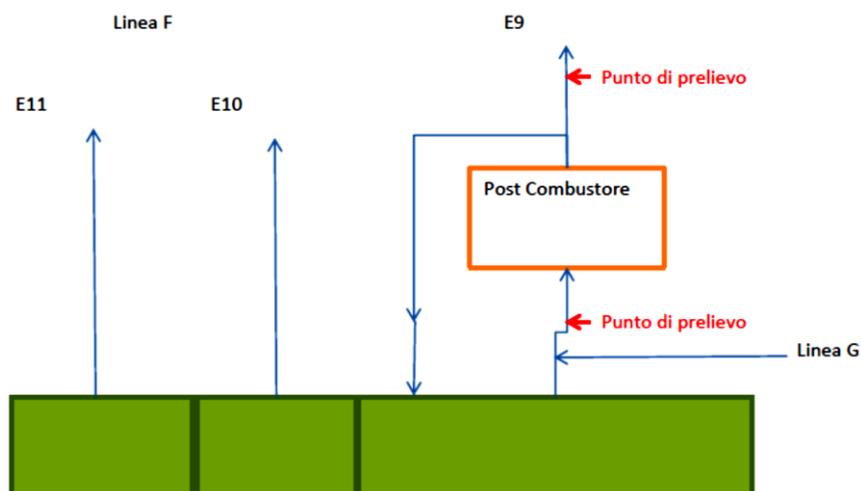
Nelle immagini seguenti, estrapolate dal Piano Gestione Solventi 2022 fornito dalla ditta, sono riportati gli schemi di funzionamento delle linee di emissione relative ai post combustori.

❖ Si rileva che, data l'esistenza di due differenti punti di prelievo a valle, uno immediatamente all'uscita del post combustore e uno prima dell'emissione in atmosfera, è necessario specificare sui Rapporti di Prova e sul Piano Gestione Solventi quale dei due è stato indagato nei differenti monitoraggi. Nei report trasmessi tale informazione non è presente.
