MASTERPLAN PER L'ABRUZZO: Sistemazione e recupero funzionale per raggiungimento giacimento turistico /religioso S.R. 539, S.P. 58 e S.P. 60 per consentire il trasferimento delle competenza stradali a nuovo soggetto gestore (Cod. PSRA/25)

## PROGETTO DEFINITIVO

## RELAZIONE ILLUSTRATIVA

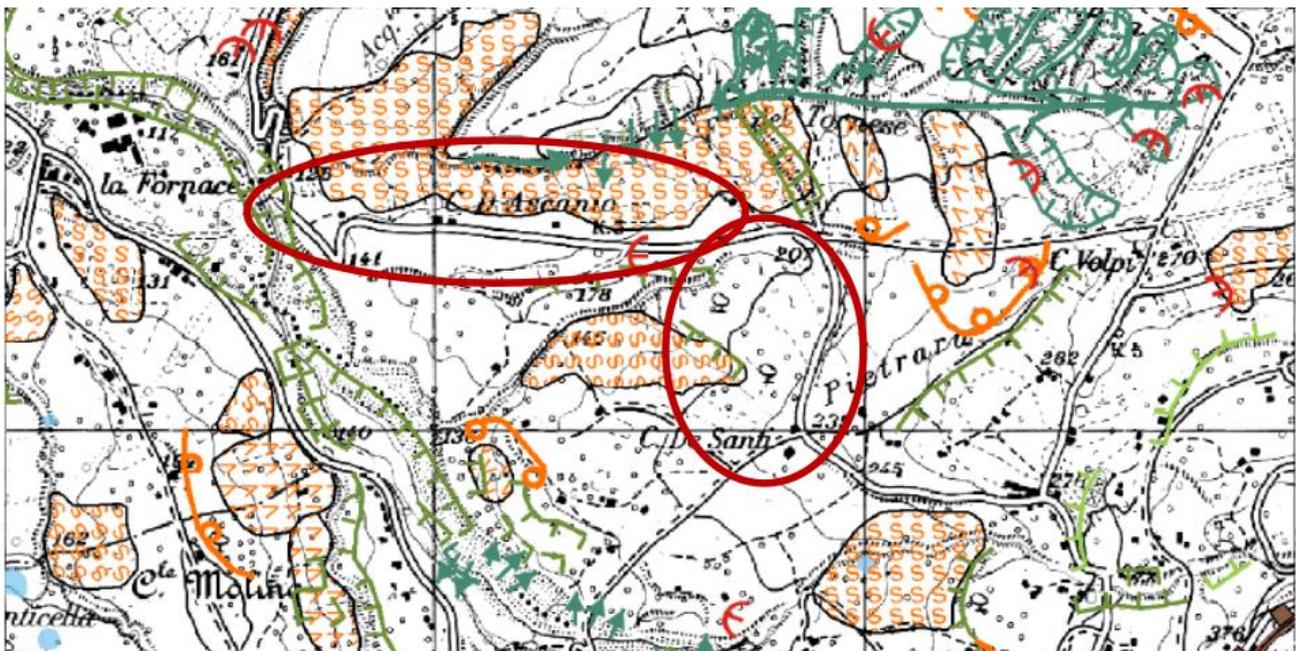
Figura 4 – Carta geomorfologica area 1

Da un esame del PIANO STRALCIO DI BACINO PER L'ASSETTO IDROGEOLOGICO – “FENOMENI GRAVITATIVI E PROCESSI EROSIVI”, adottato dalla Regione Abruzzo (TAVOLA 3610), come accertato durante il sopralluogo, nel tratto in studio sono presenti frane caratterizzate da deformazioni superficiali lente in stato di quiescenza.

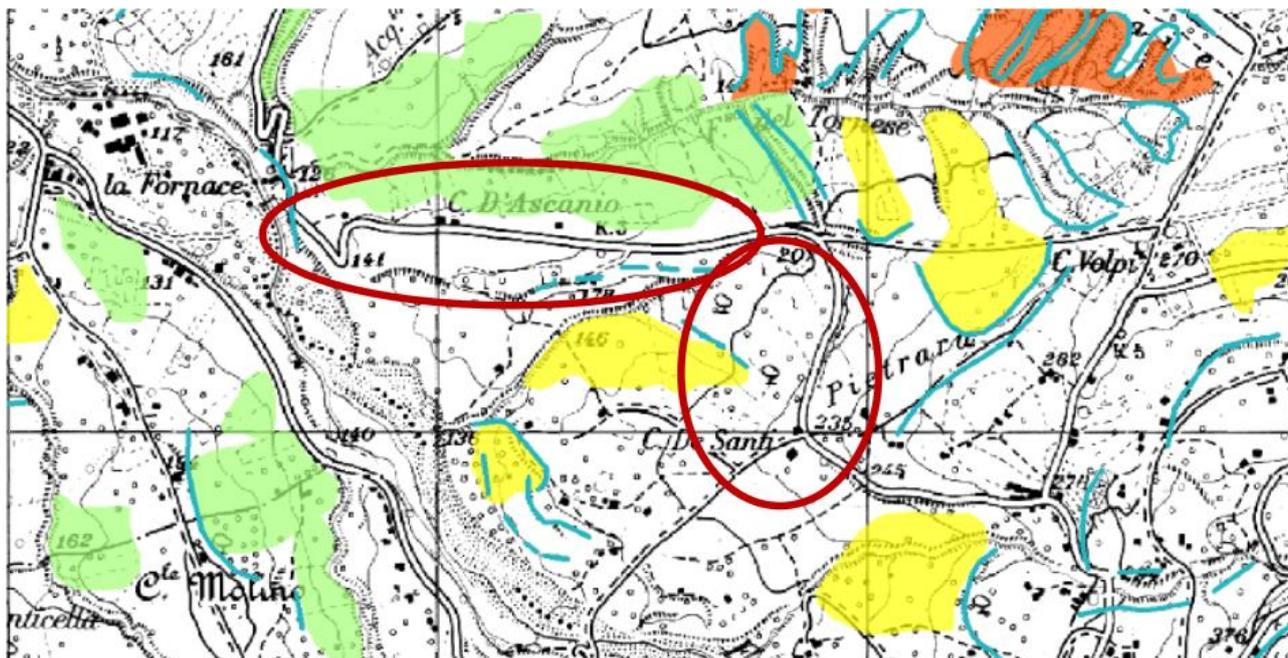
Figura 5 - Carta della pericolosità da frana

Ciò determina la presenza di una pericolosità moderata P1 nel settore nord ed una pericolosità elevata P2 accompagnata ad una pericolosità per scarpate nella zona a sud dell'asse stradale, come confermato dalla lettura della carta della pericolosità allegata al PAI, di seguito riportata.

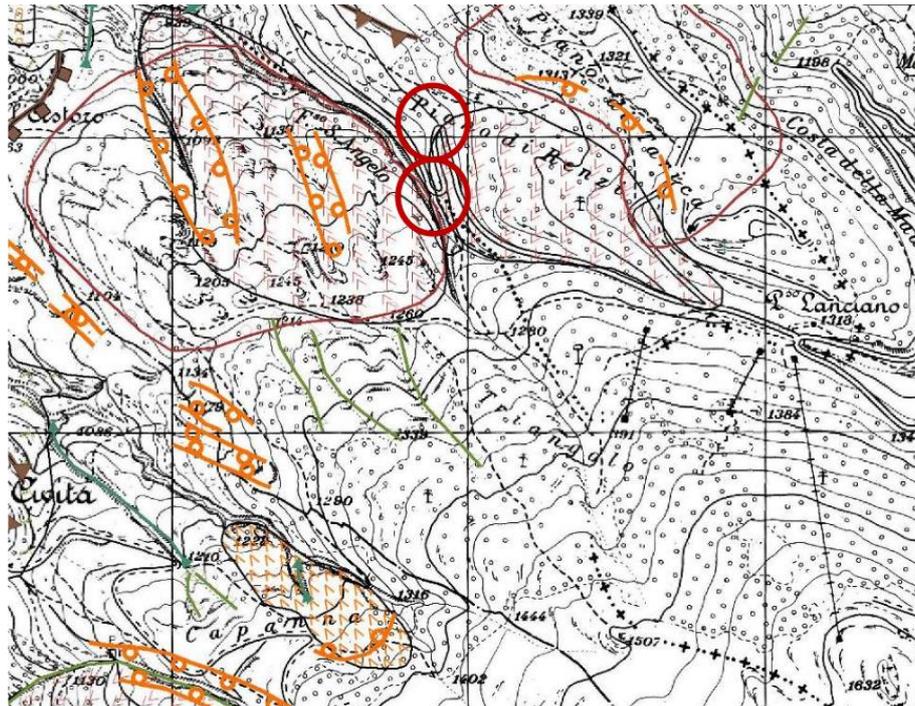
Figura 16 - Carta geomorfologica area 2

Da un esame del PIANO STRALCIO DI BACINO PER L'ASSETTO IDROGEOLOGICO – “FENOMENI GRAVITATIVI E PROCESSI EROSIVI”, adottato dalla Regione Abruzzo (TAVOLA 370 O), come accertato durante il sopralluogo, nel tratto in studio sono presenti frane afferenti a movimenti di deformazione profonda in stato non attivo.

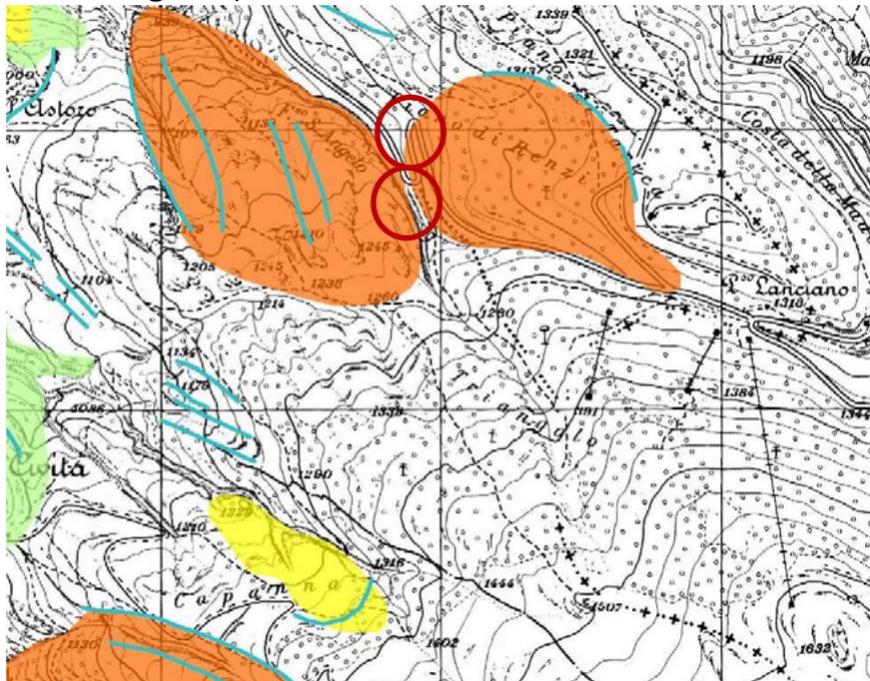
Figura 17 - Carta della pericolosità da frana area 2

Ciò determina la presenza di una pericolosità di tipo P3, confermato dalla lettura della carta della pericolosità allegata al PAI, di seguito riportata.

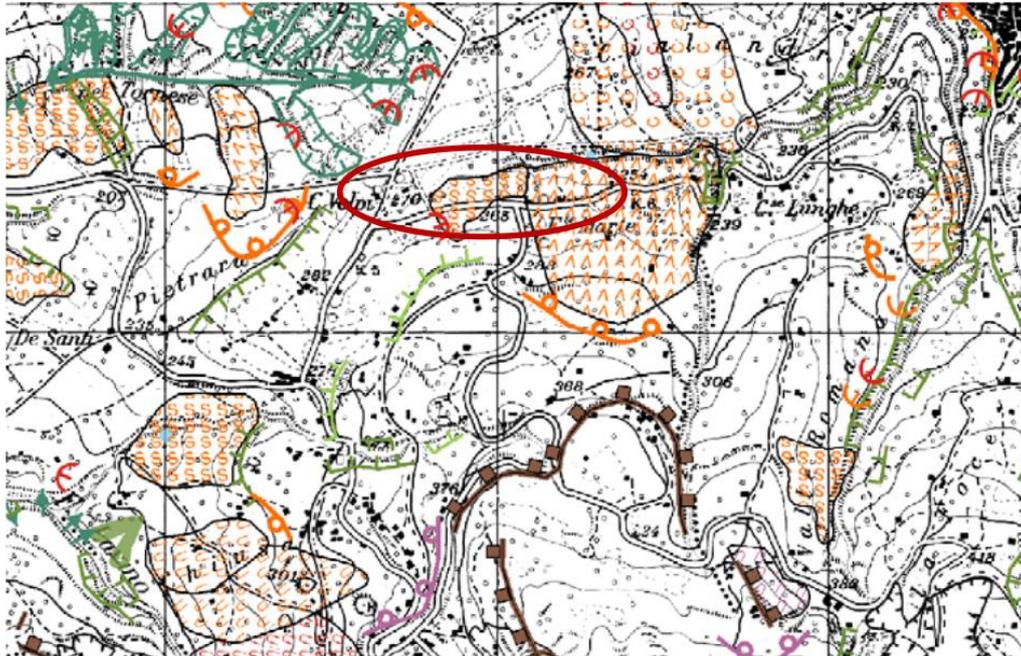
Figura 26 - Carta geomorfologica area 3

Da un esame del PIANO STRALCIO DI BACINO PER L'ASSETTO IDROGEOLOGICO – “FENOMENI GRAVITATIVI E PROCESSI EROSIVI”, adottato dalla Regione Abruzzo (TAVOLA 361 O), come accertato durante il sopralluogo, nel tratto in studio sono presenti deformazioni superficiali lente e frane di tipo rotazionale, in stato di quiescenza.

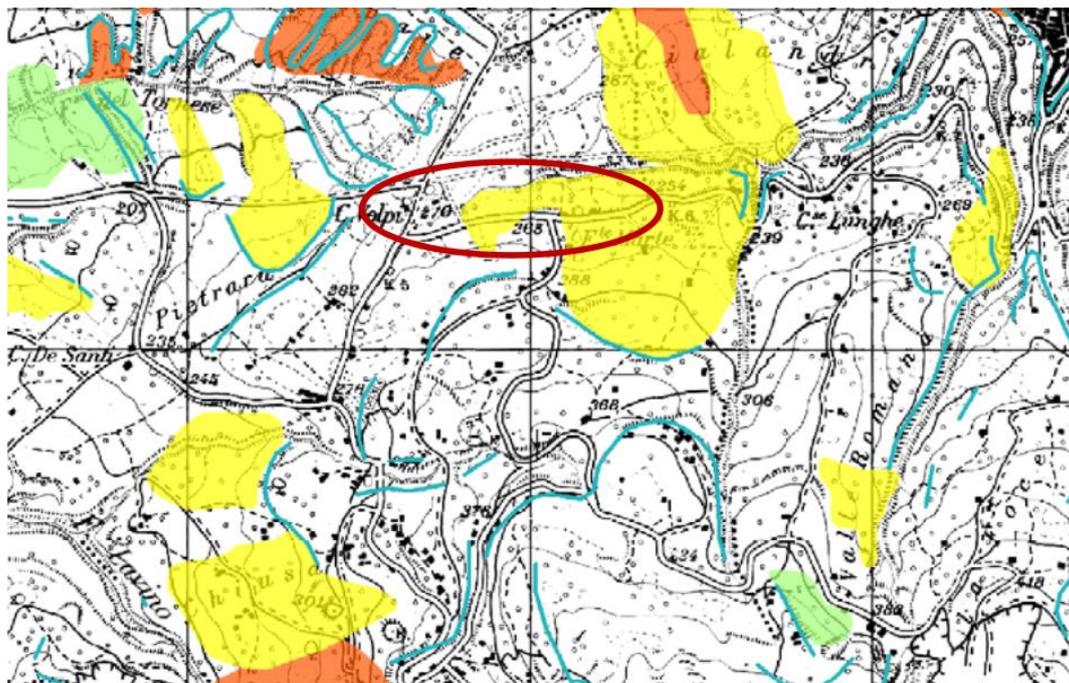
Figura 27- Carta della pericolosità da frana area 3

Ciò determina la presenza di una pericolosità elevata di classe P2 che coinvolge l'intero tratto di strada, come confermato dalla lettura della carta della pericolosità allegata al PAI, di seguito riportata.
