Comune di
Roseto degli Abruzzi

Piano di Assetto Naturalistico
della
RISERVA NATURALE GUIDATA "BORSACCHIO"

Elenco degli edifici storici e
tradizionali

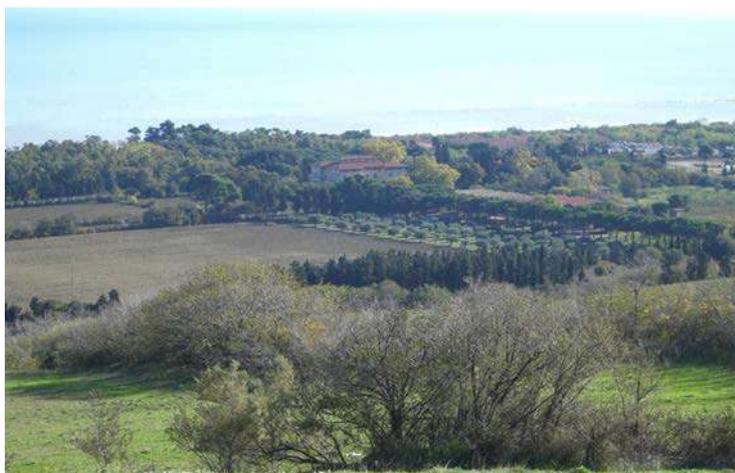
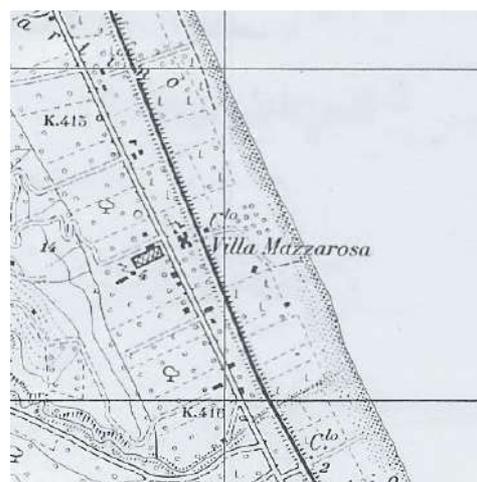
La villa non presenta aggiunte posteriori alla data presunta di costruzione; è in buono stato di conservazione, anche se sarebbe opportuno un intervento di ripulitura dei paramenti murari, delle cornici e degli elementi in pietra. Per quanto riguarda la cantina, anch'essa si presenta in discrete condizioni dal punto di vista della stabilità strutturale e non contaminata da aggiunte successive all'impianto originale. Le pareti esterne sono alquanto compromesse, negli intonaci, dagli effetti degli agenti atmosferici e da alcuni lievi cedimenti; i corpi bassi sul lato sud rivelano un intervento di restauro nelle coperture che riguarda l'uso del tavellone sotto coppo al posto delle pianelle. La copertura del sottotetto in capriate lignee denota alcuni problemi di stabilità strutturale nella travatura principale.

L'impianto originario è perfettamente riconoscibile, sia nella villa che nella cantina, dal momento che non si sono verificate aggiunte o mutamenti posteriori. Parte del parco, in prossimità del villaggio turistico, è stato occupato da quest'ultimo, compromettendo notevolmente l'integrità ambientale e formale dell'intero organismo.

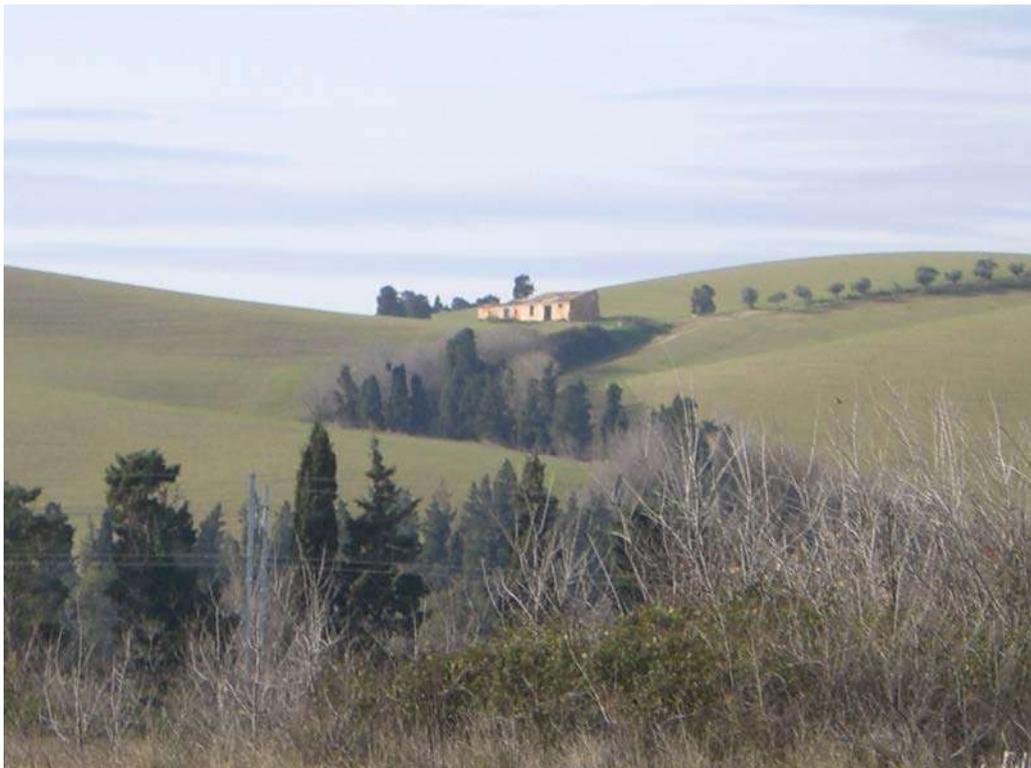
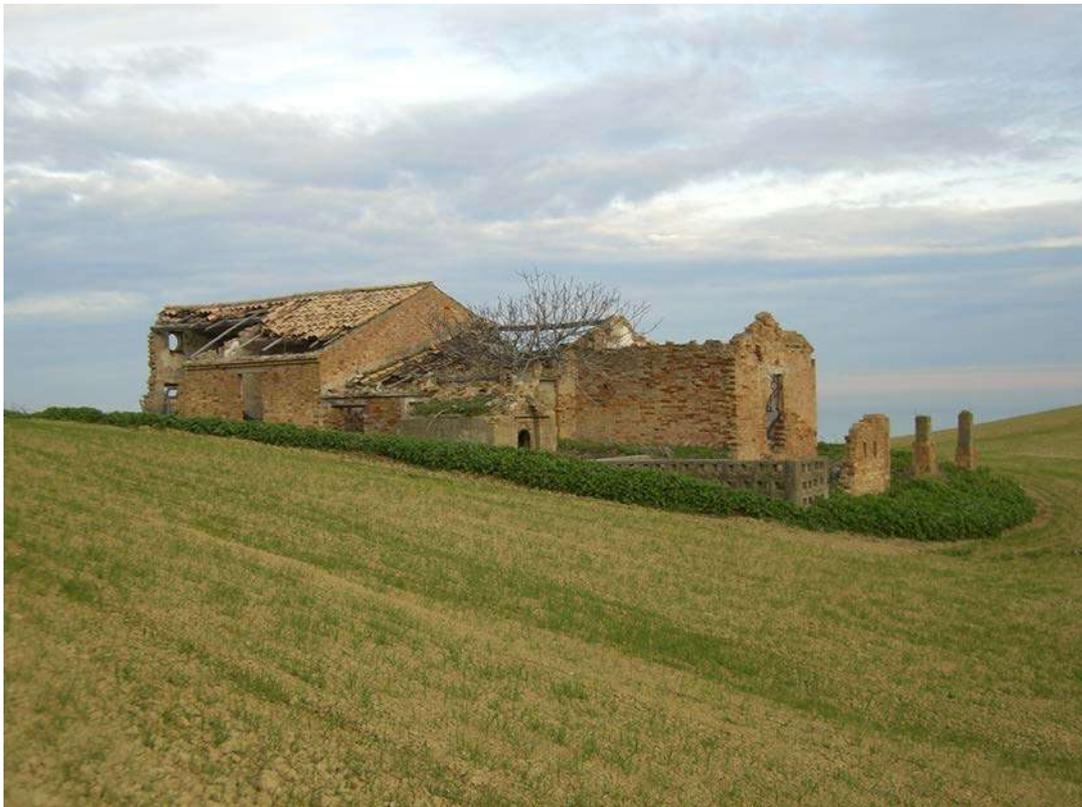
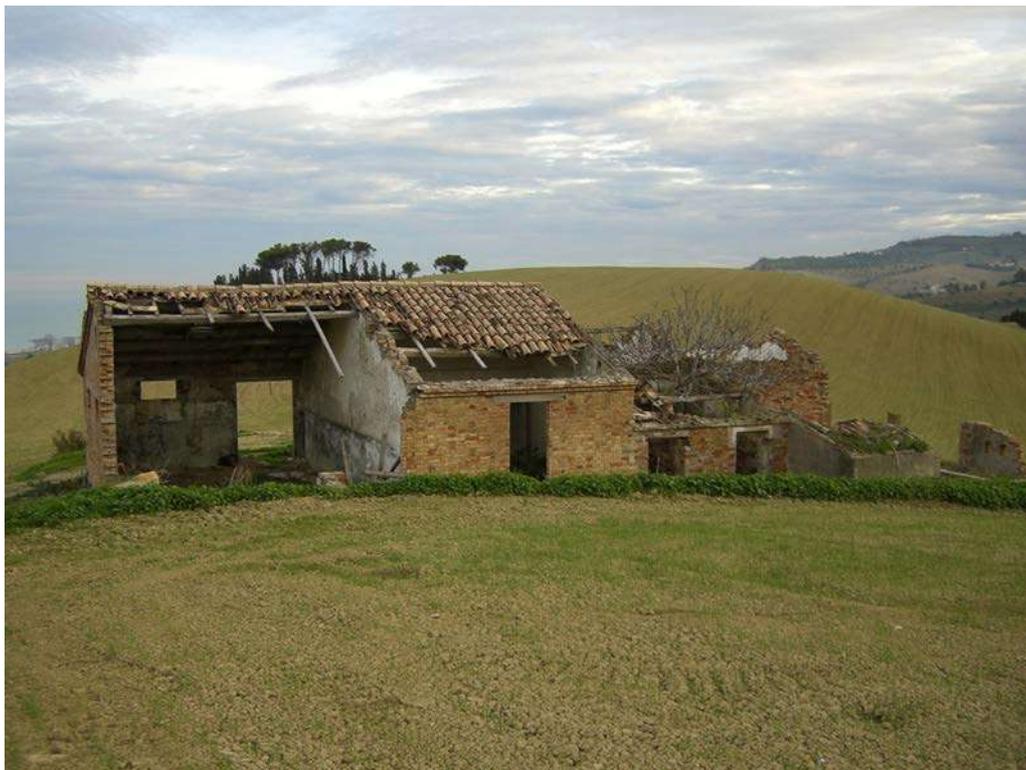
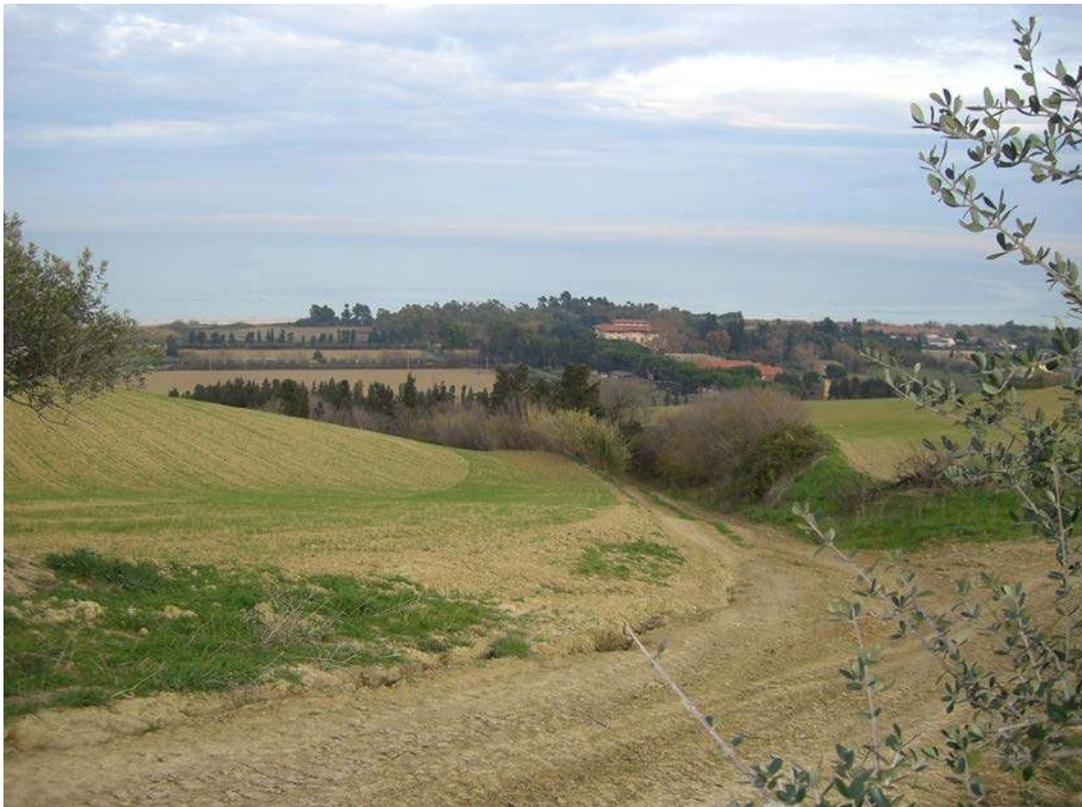
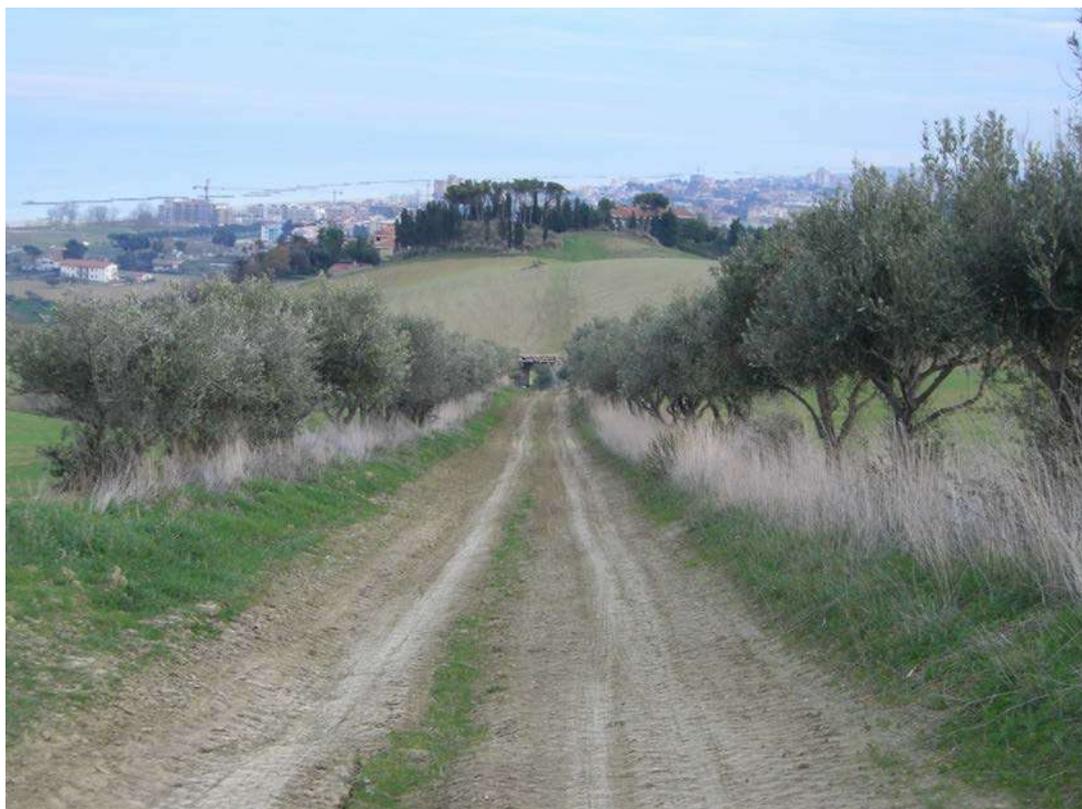
L'edificio è allo stato di rudere, con numerose parti delle murature perimetrali e della copertura mancanti. La muratura esterna in mattoni faccia vista presenta, laddove ancora in essere, una mediocre stabilità strutturale; evidenti e numerose sono le fessure sui lati corti del casale e sopra le bucatore. Il tetto originariamente presentava una struttura portante in legno e manto di copertura in coppi. Il manto è ora deformato, ammalorato e in gran parte mancante. Le finiture (infissi, grondaie e pavimentazioni) dell'abitazione sono assenti.

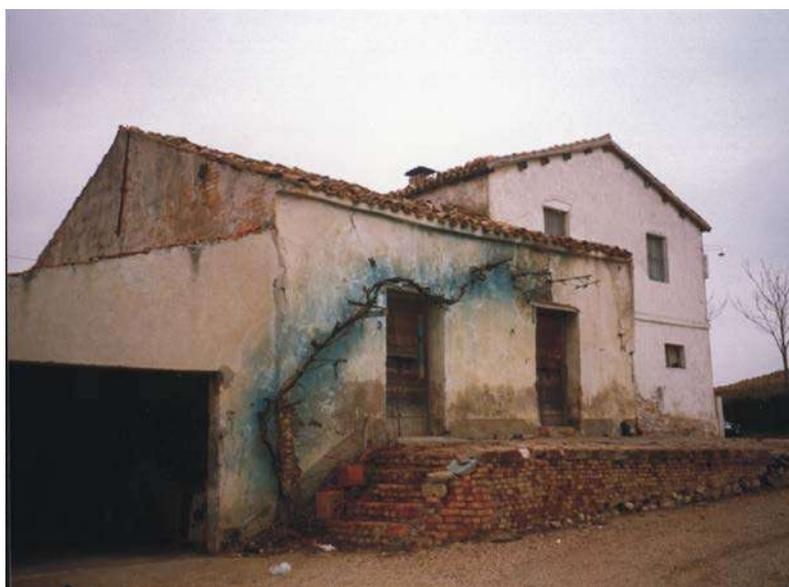
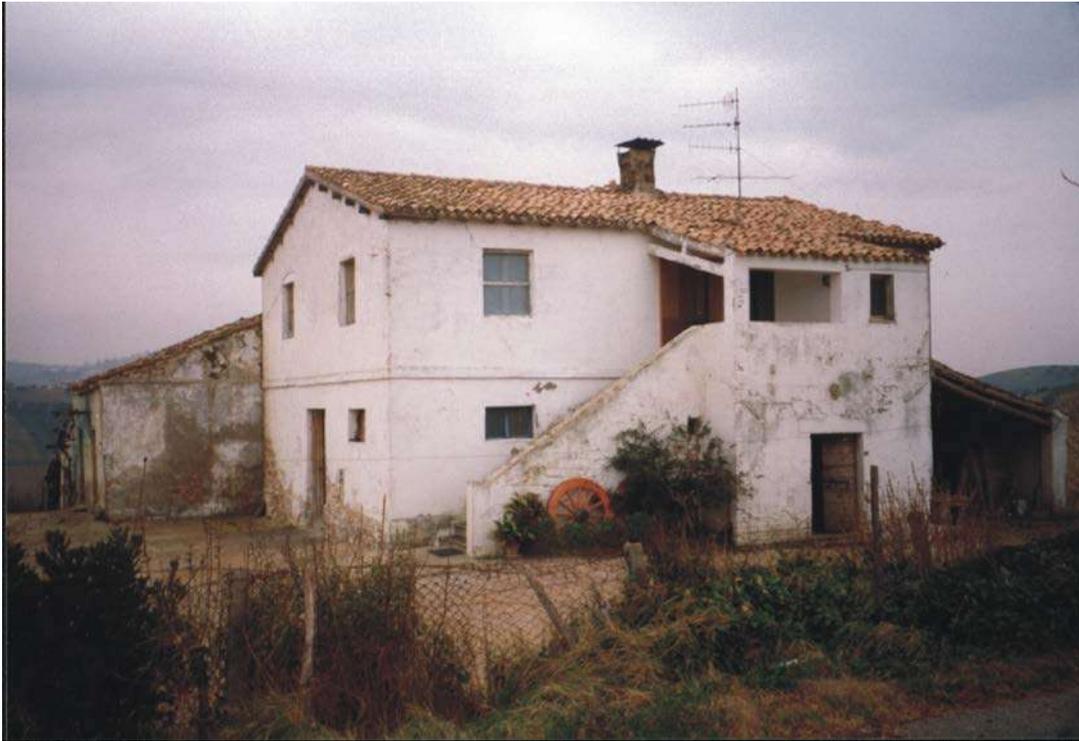
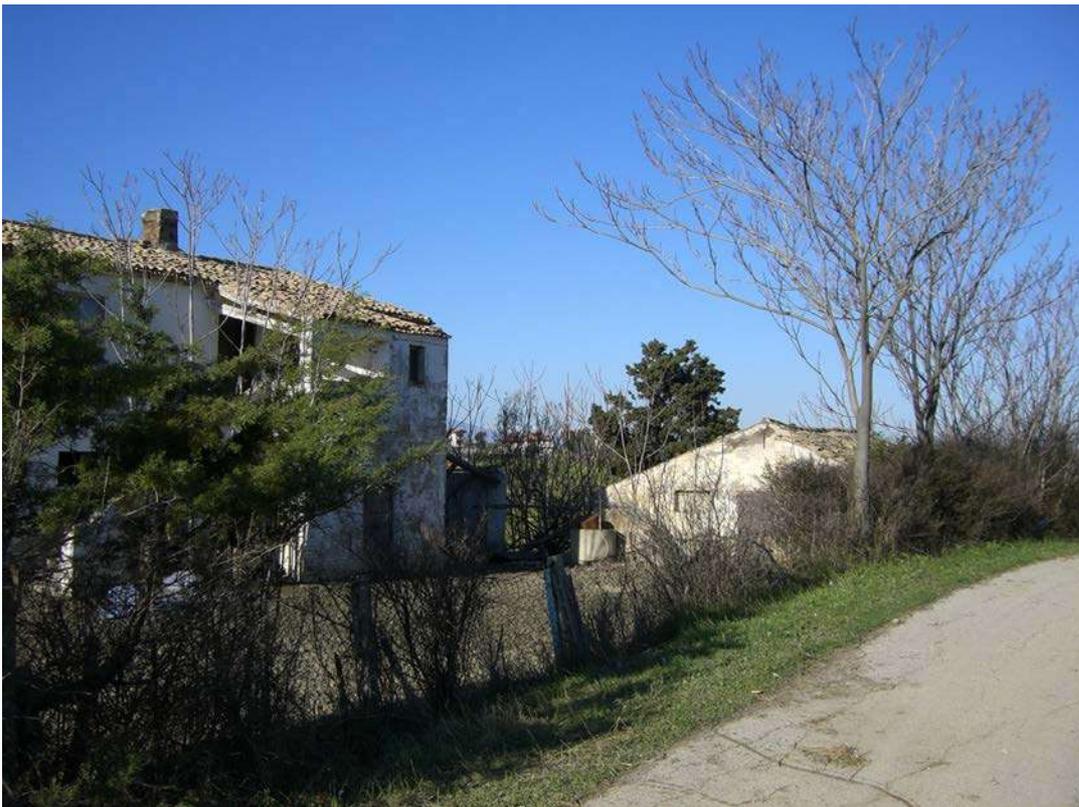
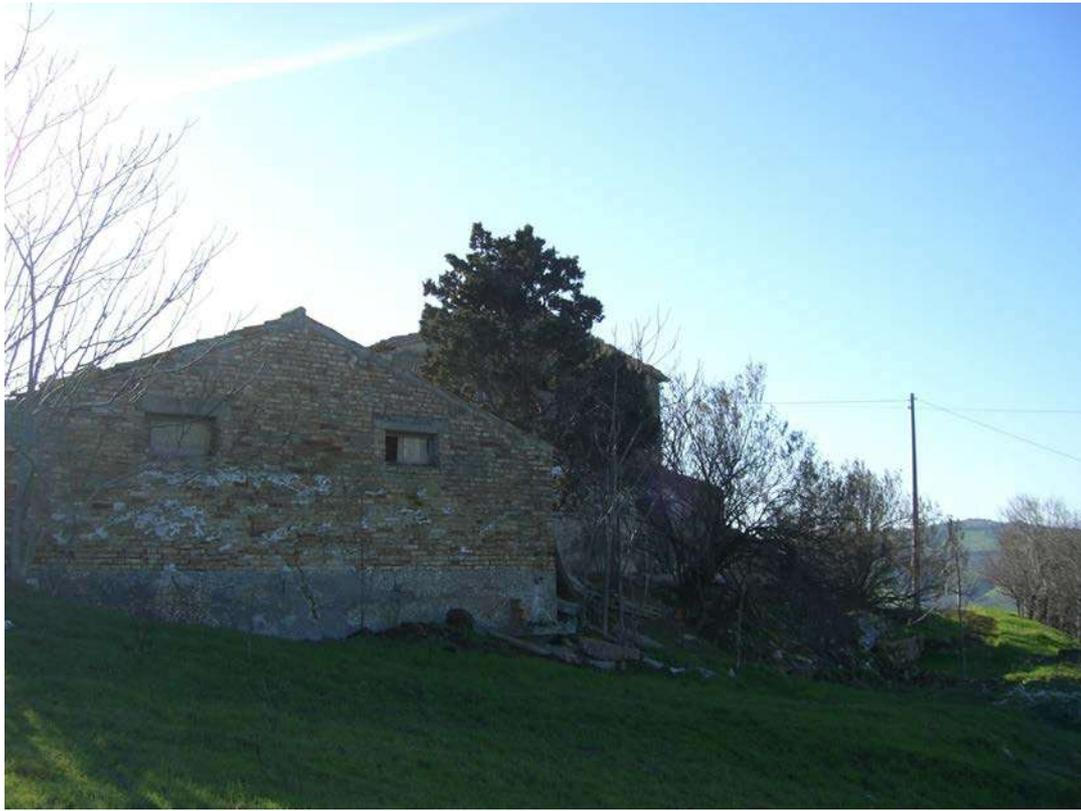
La muratura esterna di mattoni nella parte originaria, presenta una insufficiente stabilità strutturale e una pessima fattura, così come la copertura da ripristinare. Di rozza fattura anche la scala di accesso al piano. La parte principale a due piani è discretamente integra nelle sue parti strutturali e nella copertura. Gli infissi sono deformati e ammalorati, così come gli architravi che li proteggono, nella parte antica, non in quella di epoca successiva. La tinteggiatura è ammalorata in entrambe le parti dell'impianto.

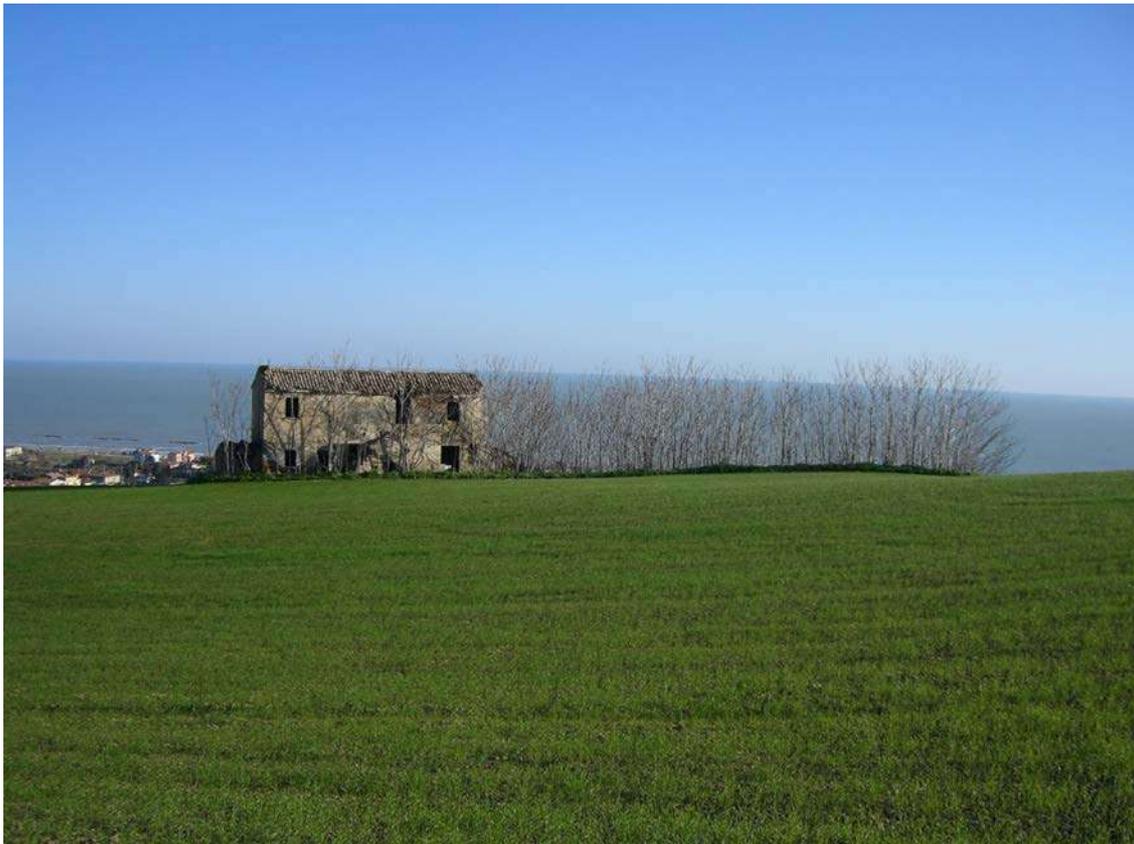
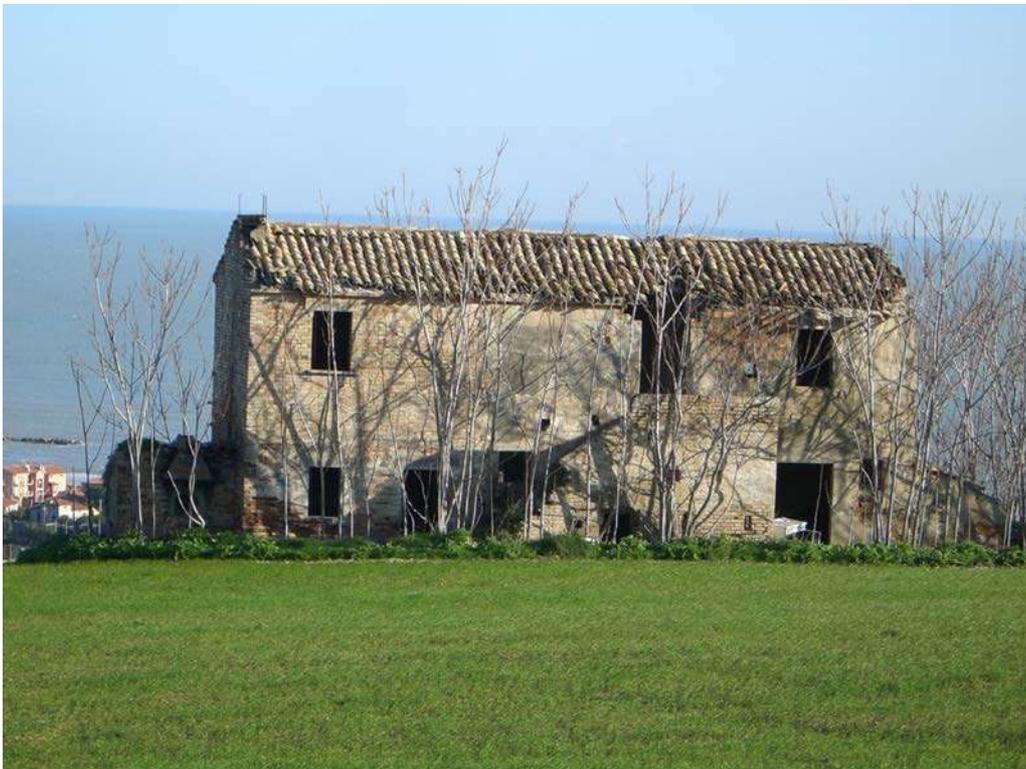
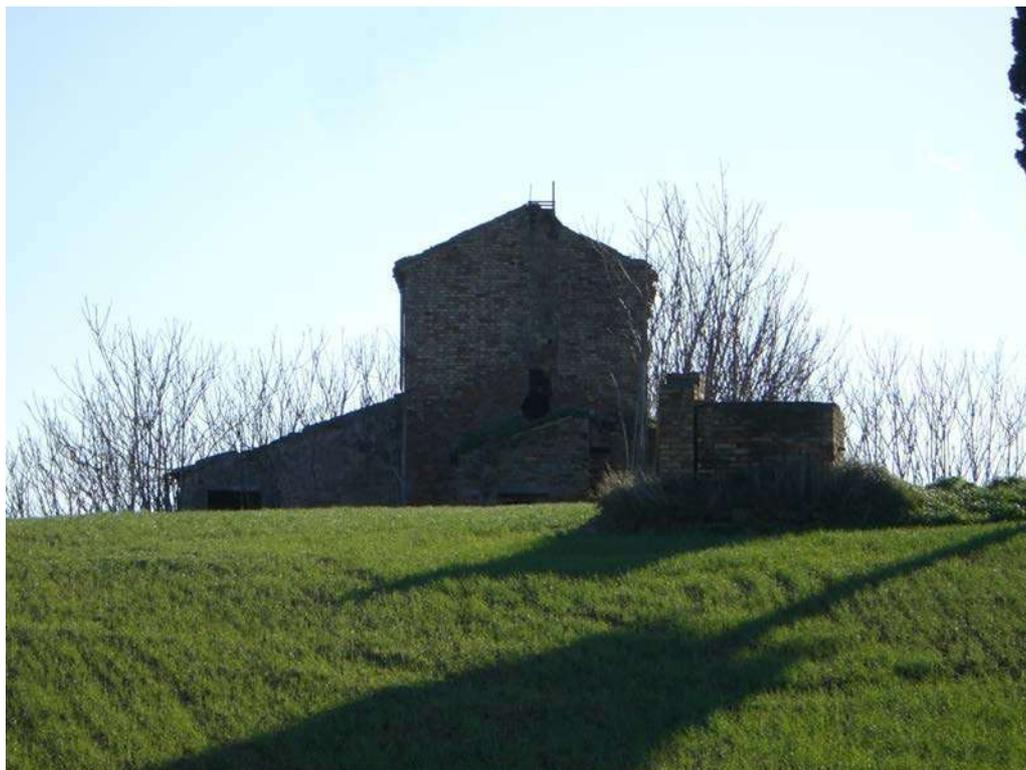
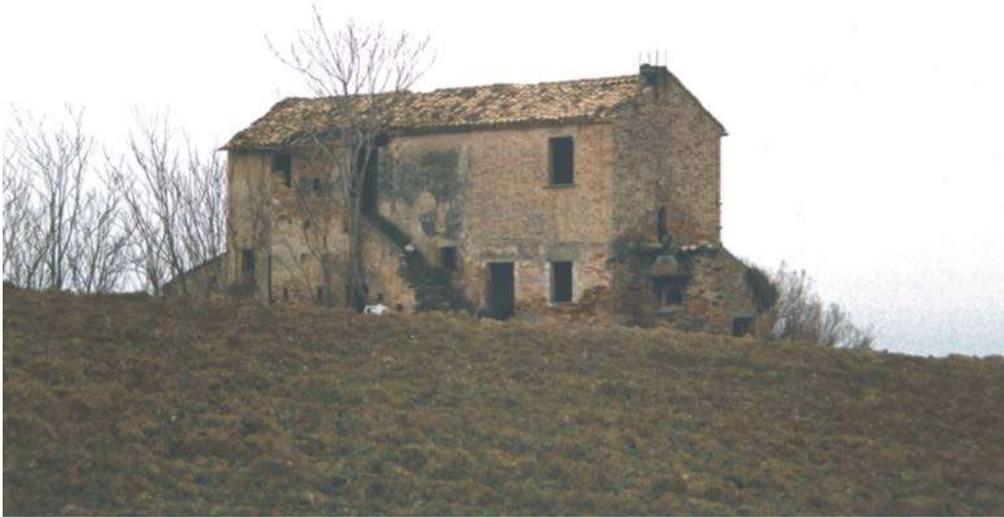
La muratura esterna di mattoni presenta una insufficiente stabilità strutturale, così come la copertura. Gli infissi sono assenti.

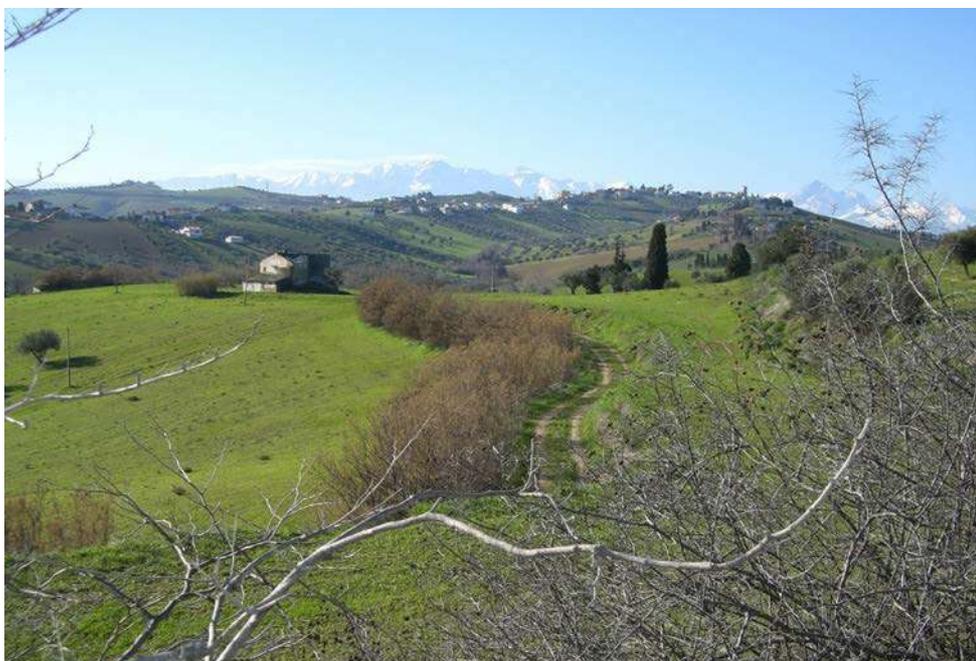
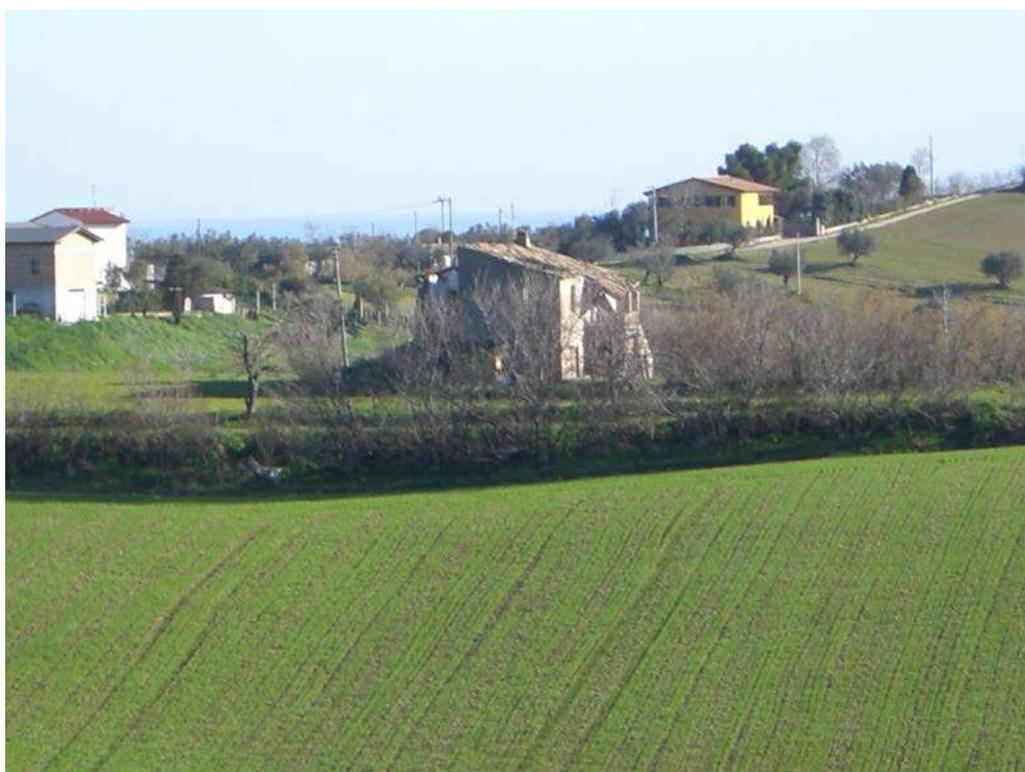
La muratura esterna del casale presenta una insufficiente integrità strutturale; una porzione consistente dell'edificio principale è crollata e la rimanente parte, corrispondente al fronte principale con la loggia superiore, è pericolante. Lo stesso dicasi per l'annesso addossato all'edificio principale e per quello posto nelle vicinanze.

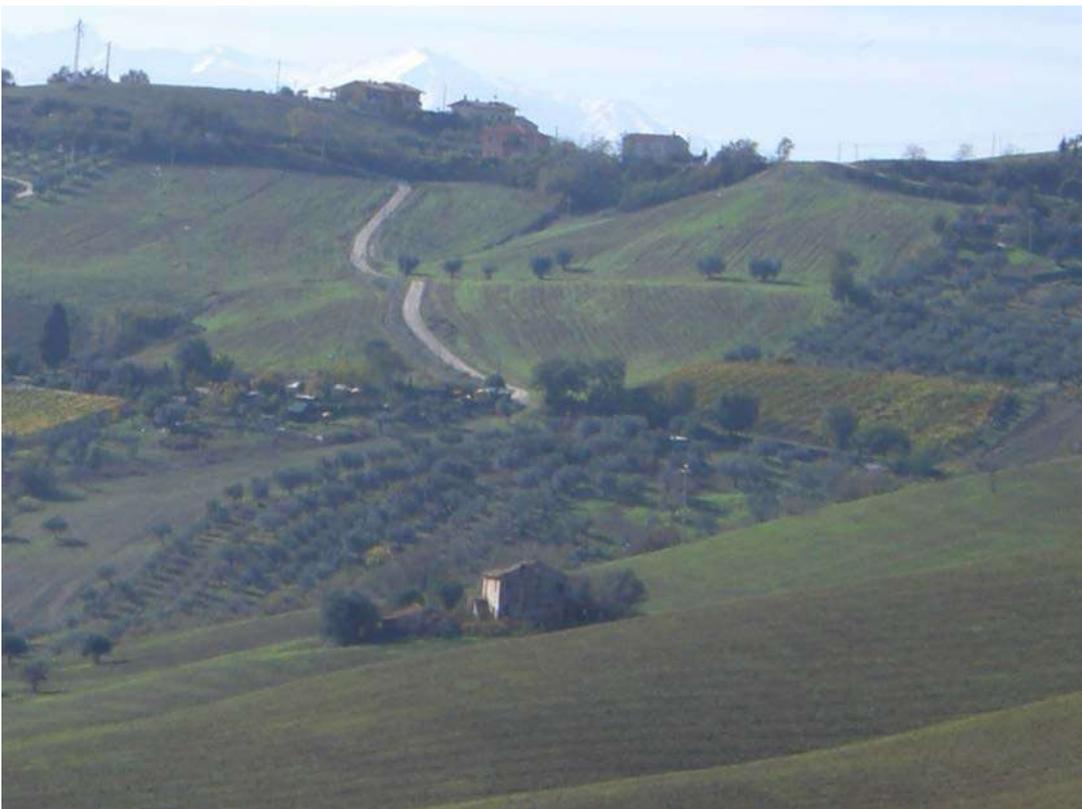
Foto 1

L'edificio principale e i due annessi sono in avanzato stato di degrado, sia per problematiche di tipo strutturale (murature, coperture e solai), sia per il degrado degli elementi di finitura (intonaci, infissi, etc.).

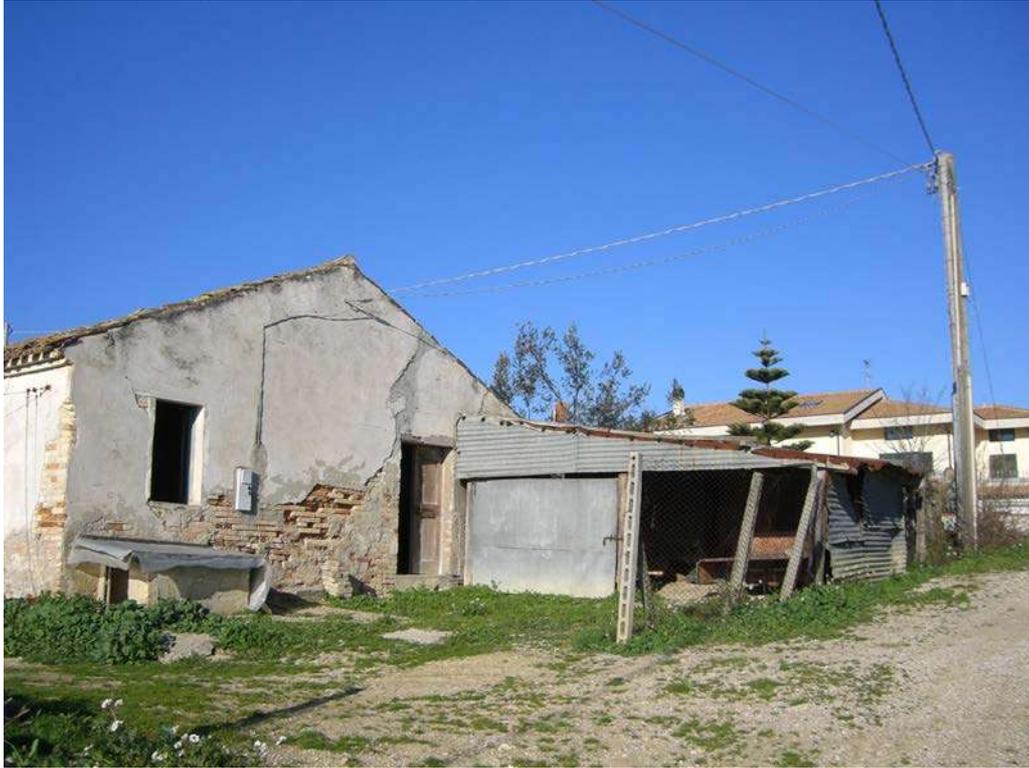
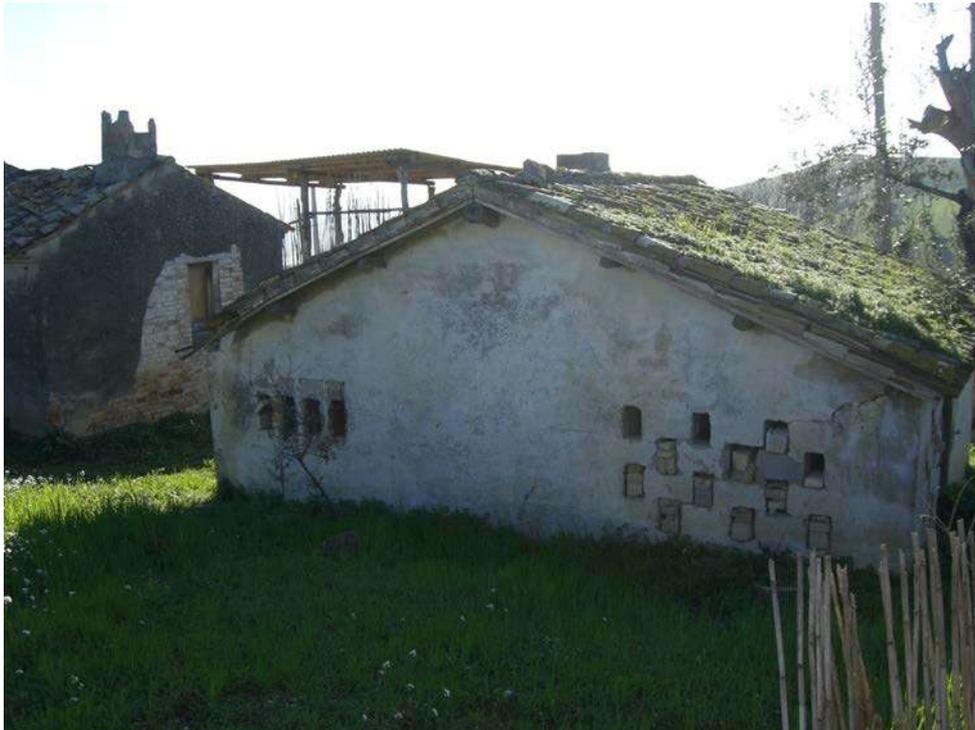
Le murature esterne a mattoni presentano una mediocre stabilità strutturale, così come la copertura. Gli infissi e gli architravi sono deformati e ammalorati, così come gli architravi che li proteggono, nella parte antica, non in quella di epoca successiva. La tinteggiatura dei paramenti murari è degradata.
