**OGGETTO: D. Lgs. 152/06, art. 29 decies c. 11 bis e 11 ter. DGR 806 del 05/12/2016.
Ditta Eco Fox S.r.l. – Stabilimento di Vasto (CH) - Provvedimento AIA n.
206/122 del 29/11/2011.
Trasmissione rapporto d'ispezione conclusivo.**

RAPPORTO CONCLUSIVO DELLE ATTIVITA' DI ISPEZIONE AMBIENTALE ORDINARIA

ATTIVITA' ISPETTIVA AI SENSI DEL DECRETO LEGISLATIVO 152/2006 e ss.mm.ii. - (art. 29-decies)

Ditta Eco Fox S.r.l.– Stabilimento Vasto (CH)

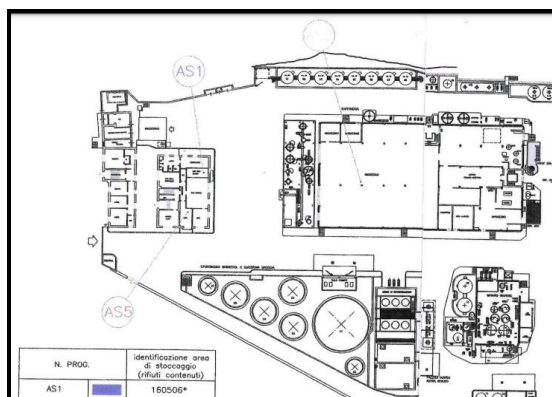
Foto 2. Stralcio della planimetria per la zona AS1

Considerate la planimetria di cui all'AIA vigente (foto 2) e l'autorizzazione (pag. 14 Art. 7 dell'AIA – foto 3), nella zona AS1 è indicata la presenza del codice EER 160506* in fusti da 25 litri, differente dalla situazione osservata e cioè fusti da 5 litri anzichè da 25 litri in AS1. Inoltre in planimetria e nell'AIA non risulta che il codice EER 160506* possa essere presente nell'edificio raffineria e all'esterno del laboratorio come riportato nelle foto 5,6,7 e 8.

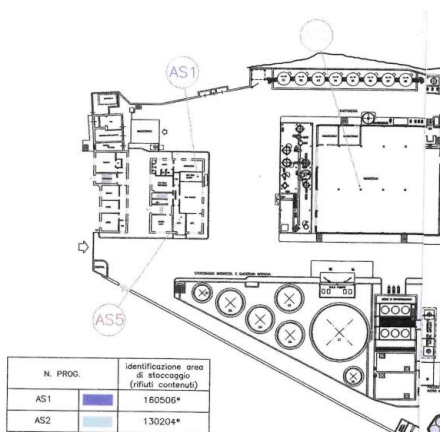
Foto 9. Stralcio della planimetria per la zona AS2

Come da planimetria (foto 9), nell'area AS2 è situato il codice EER 130204* "Oli minerali per motori, ingranaggi e lubrificazione, clorurati", e in foto 10 (stralcio dell'AIA, art.7 pag. 14) è specificato che "lo stoccaggio degli oli avviene in fusti da 300 litri complessivi".

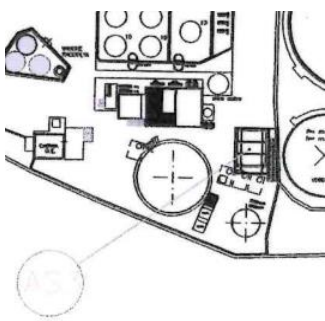
Foto 11. Stralcio della planimetria per la zona AS3

In foto 11 è riportato lo stralcio della planimetria relativo alla zona AS3 in cui è depositato il Codice EER 070712 *“Fanghi prodotti dal trattamento in loco degli effluenti, diversi da quelli di cui alla voce 070711”* in cassone, come specificato all'art. 7 dell'AIA (foto 12).

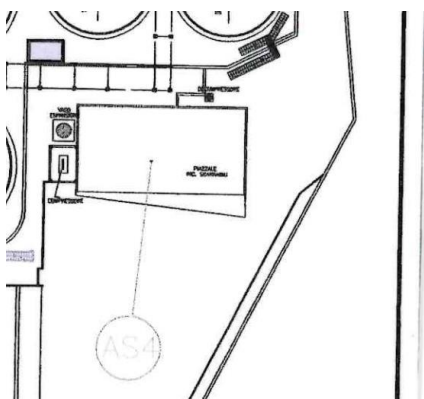
Foto 14. Stralcio planimetria zona AS4

Nella sottostante foto 14 è riportato uno stralcio della planimetria (tavola G1 scala 1:500 del 28/09/2009 denominata "Elaborato G1 aree stoccaggio rifiuti situazione futura" allegata all'AIA), raffigurante l'area AS4, che, come si evince, riporta un unico piazzale.

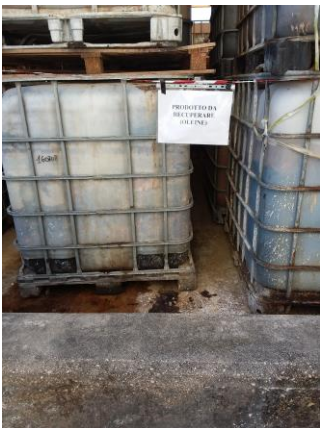
Foto 28. EER 160708*

- Come si evince dalle foto 26 e 27, il rifiuto EER 150110* è depositato sia in big bags che in cisternette, pertanto si chiede alla ditta di fornire chiarimenti in merito allo stato fisico del suddetto codice e alla diversa modalità di deposito osservata.
- In merito al codice EER 160708* "*Rifiuti contenenti oli*" si evidenzia che la cartellonistica apposta sulla cisternetta (foto 28) non è adeguata e che non è stata indicata la pericolosità del codice apposto.

- In merito a quanto descritto relativamente alle foto 20 e 21, si chiede alla ditta di indicare i corretti codice EER.
- In merito a quanto osservato e riportato nella foto n. 21 in cui sono ben visibili contenitori di olio alimentare sprovvisti di codice EER, si chiede alla ditta di fornire chiarimenti in merito all'utilizzo e alla gestione.
- Fornire chiarimenti relativamente allo stato fisico del codice EER 170904 e alla modalità di deposito in cisternette anziché in big bags o altra modalità.
- Fornire chiarimenti in merito allo stato fisico del EER 150110* e alla diversa modalità di deposito osservata e descritta nella sezione 8.2.4 c) della presente relazione.
- Chiarire quanto riportato in merito alla cisternetta raffigurata in foto 28 e descritta nella sezione 8.2.4 c) della presente relazione.

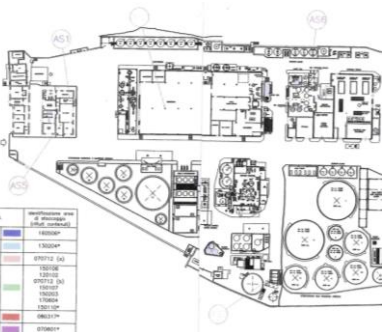
Foto 32. Stralcio della planimetria relativo a AS6

Nell'area AS6, in accordo con l'AIA, può essere depositato il rifiuto avente codice EER 070601* "soluzioni acquose di lavaggio ed acque madri" (vedi foto 32), nello specifico può essere contenuto nel serbatoio denominato 5-0 per una volumetria totale di 30 mc (foto 33), un serbatoio di servizio in vetroresina da circa 30 mc posto su basamento vetrificato munito di canale di raccolta degli eventuali sversamenti e collegato alla linea delle acque grigie.

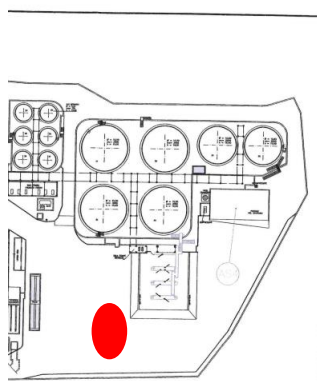
Foto 34. Stralcio della planimetria

Per quanto riguarda il deposito del rifiuto avente codice EER 170405 "Ferro e acciaio", in planimetria e in legenda, esso risulta nella zona AS4. Nella sottostante foto 34 è riportato uno stralcio della planimetria da cui si evince la zona in cui dovrebbe essere posto (AS4) e quella, in rosso, in cui, invece, è stato osservato.

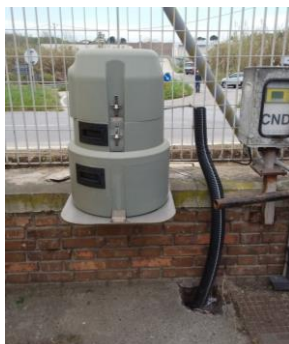
Foto 45. Campionatore portatile

Si fa riferimento alla prescrizione 7. Art. 6 dell’AIA (pag. 12): “L’azienda è in possesso di un campionatore portatile che dovrà essere normalmente installato sullo scarico S1” (foto 45) e alla prescrizione 8. Art. 6 dell’AIA: “Il rispetto dei valori limite deve essere verificato su un campione medio relativo a tre ore di campionamento”.
