RAPPORTO CONCLUSIVO DELLE ATTIVITA' DI ISPEZIONE AMBIENTALE ORDINARIA

ATTIVITA' ISPETTIVA AI SENSI DEL DECRETO LEGISLATIVO 152/2006 e ss.mm.ii. - (art. 29-decies)

Ditta Nippon Gases Operations S.r.l. – Stabilimento di San Salvo (CH)
Produzione: idrogeno gas e azoto gas

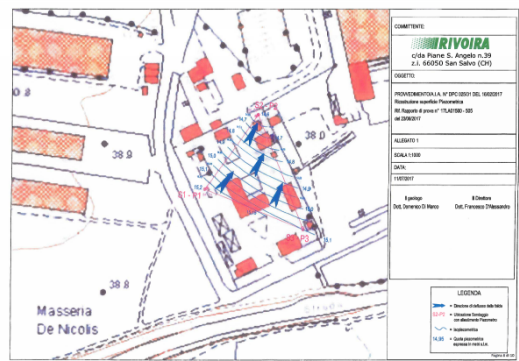
La prima relazione conclude esponendo che a seguito della ricostruzione della piezometrica derivante dalle misure sui piezometri S1-P1, S2-P2, S3-P3 con livello di falda profonda, si evince che la direzione principale di flusso è NNE:

Foto 2. Stralcio relazione aziendale del 24/07/2017. Direzione di flusso della falda profonda: NNE

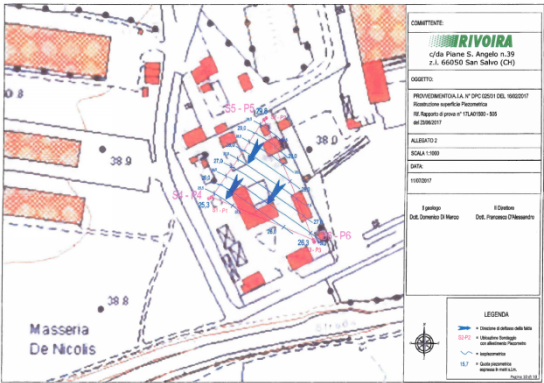
e che a seguito della ricostruzione della piezometrica derivante dalle misure sui piezometri S4-P4, S5-P5, S6-P6 con livello di falda superficiale, si evince che la direzione principale di flusso è SSW:

Foto 3. Stralcio relazione aziendale del 24/07/2017. Direzione di flusso della falda superficiale: SSW

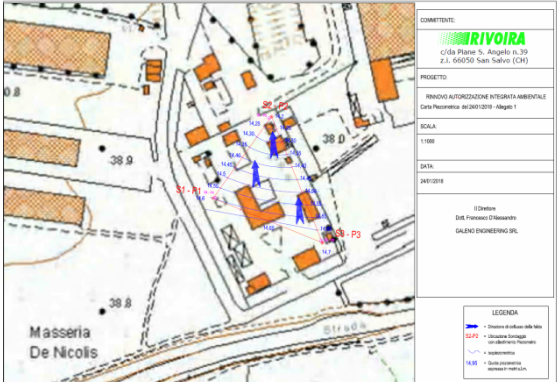
La seconda relazione invece conclude che a seguito della ricostruzione della piezometrica derivante dalle misure sui piezometri S1-P1, S2-P2, S3-P3 con livello di falda profonda, si evince che la direzione principale di flusso è NNO:

Foto 4. Stralcio relazione aziendale del 24/01/2018. Direzione di flusso della falda profonda: NNO

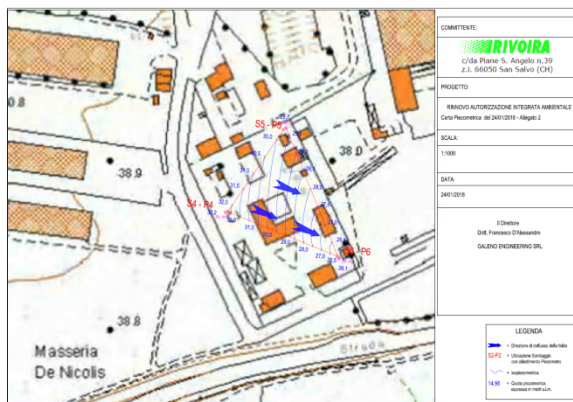
e che a seguito della ricostruzione della piezometrica derivante dalle misure sui piezometri S4-P4, S5-P5, S6-P6 con livello di falda superficiale, si evince che la direzione principale di flusso è SSE:

Foto 5. Stralcio relazione aziendale del 24/01/2018. Direzione di flusso della falda superficiale: SSE

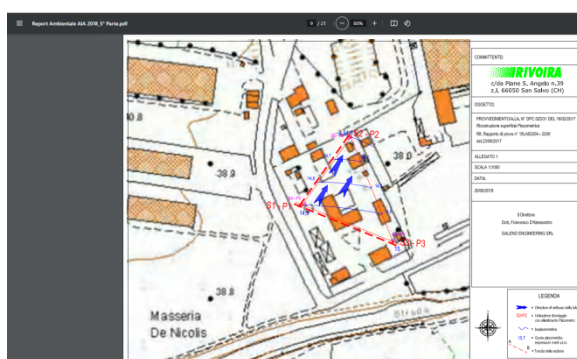
La prima relazione conclude esponendo che a seguito della ricostruzione della piezometrica derivante dalle misure sui piezometri S1-P1, S2-P2, S3-P3 con livello di falda profonda, si evince che la direzione principale di flusso è NNE:

Foto 6. Stralcio relazione aziendale del 21/06/2018. Direzione di flusso della falda profonda: NNE

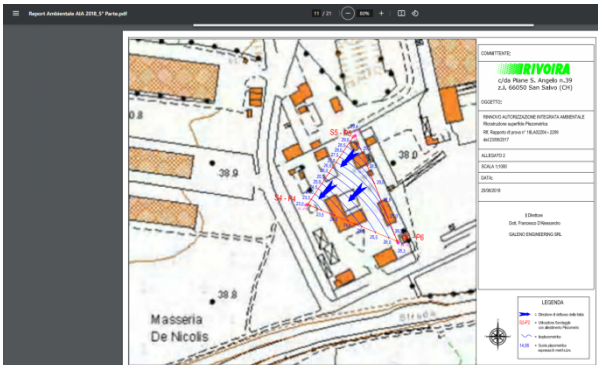
e che a seguito della ricostruzione della piezometrica derivante dalle misure sui piezometri S4-P4, S5-P5, S6-P6 con livello di falda superficiale, si evince che la direzione principale di flusso è SSW:

Foto 7. Stralcio relazione aziendale del 21/06/2018. Direzione di flusso della falda superficiale: SSW

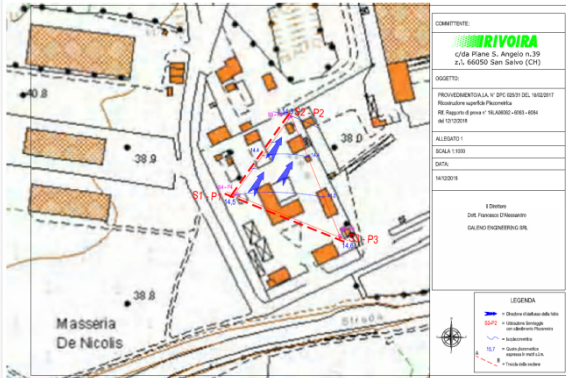
La seconda relazione invece conclude che a seguito della ricostruzione della piezometrica derivante dalle misure sui piezometri S1-P1, S2-P2, S3-P3 con livello di falda profonda, si evince che la direzione principale di flusso è NNE:

Foto 8. Stralcio relazione aziendale del 14/12/2018. Direzione di flusso della falda profonda: NNE

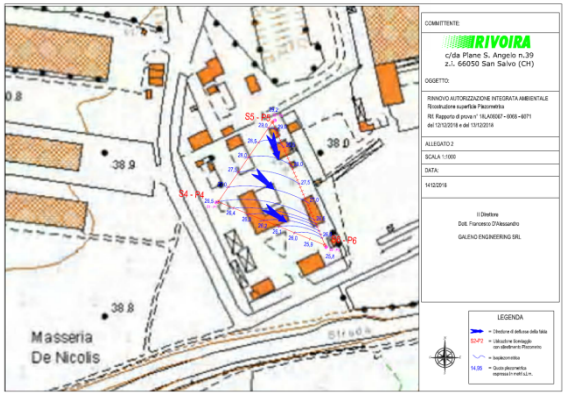
e che a seguito della ricostruzione della piezometrica derivante dalle misure sui piezometri S4-P4, S5-P5, S6-P6 con livello di falda superficiale, si evince che la direzione principale di flusso è SSE:

Foto 9. Stralcio relazione aziendale del 14/12/2018. Direzione di flusso della falda superficiale: SSE

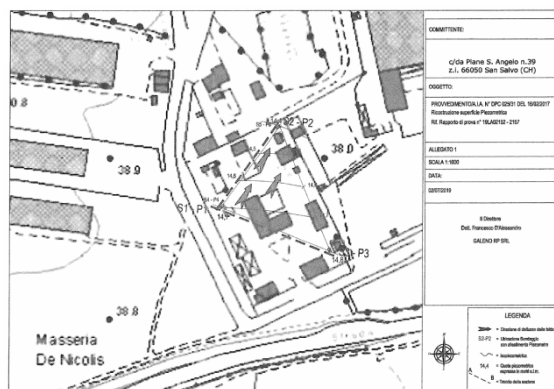
La prima relazione conclude esponendo che a seguito della ricostruzione della piezometrica derivante dalle misure sui piezometri S1-P1, S2-P2, S3-P3 con livello di falda profonda, si evince che la direzione principale di flusso è NNE:

Foto 10. Stralcio relazione aziendale del 02/07/2019. Direzione di flusso della falda profonda: NNE

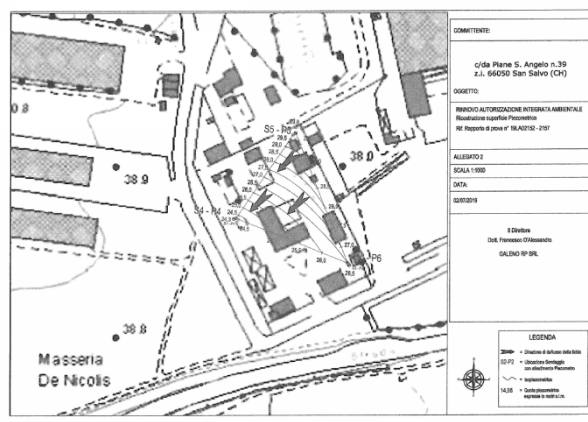
e che a seguito della ricostruzione della piezometrica derivante dalle misure sui piezometri S4-P4, S5-P5, S6-P6 con livello di falda superficiale, si evince che la direzione principale di flusso è SSW come di seguito illustrato:

Foto 11. Stralcio relazione aziendale del 02/07/2019. Direzione di flusso della falda superficiale: SSW

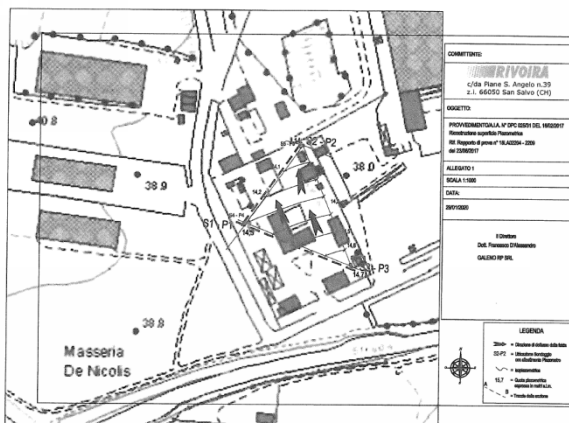
La seconda relazione invece conclude che a seguito della ricostruzione della piezometrica derivante dalle misure sui piezometri S1-P1, S2-P2, S3-P3 con livello di falda profonda, si evince che la direzione principale di flusso è NNO:

Foto 12. Stralcio relazione aziendale del 31/01/2020. Direzione di flusso della falda profonda: NNO

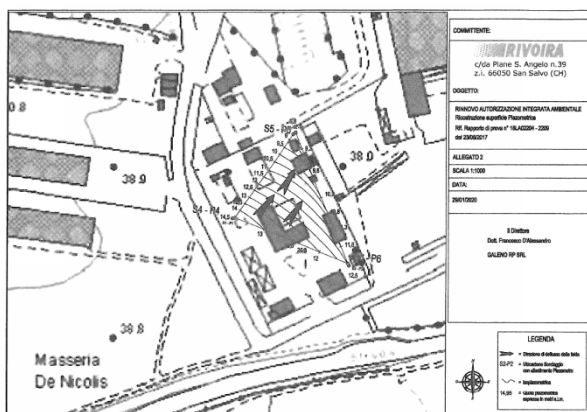
e che a seguito della ricostruzione della piezometrica derivante dalle misure sui piezometri S4-P4, S5-P5, S6-P6 con livello di falda superficiale, si evince che la direzione principale di flusso è NNE:

Foto 13. Stralcio relazione aziendale del 31/01/2020. Direzione di flusso della falda superficiale: NNE

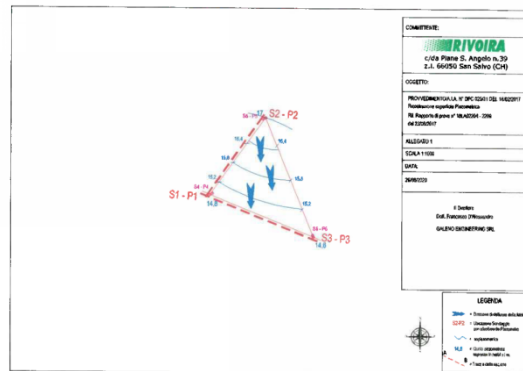
piezometri S1-P1, S2-P2, S3-P3 con livello di falda profonda, si evince che la direzione principale di flusso è SSE:

Foto 14. Stralcio relazione aziendale del 25/08/2020. Direzione di flusso della falda profonda: SSE

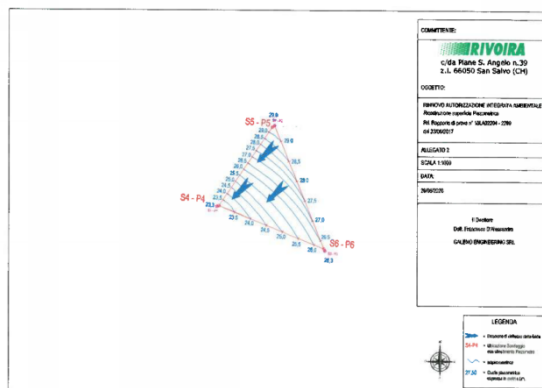
e che seguito della ricostruzione della piezometrica derivante dalle misure sui piezometri S4-P4, S5-P5, S6-P6 con livello di falda superficiale, si evince che la direzione principale di flusso è SSO come di seguito illustrato:

Foto 15. Stralcio relazione aziendale del 25/08/2020. Direzione di flusso della falda superficiale: SSO

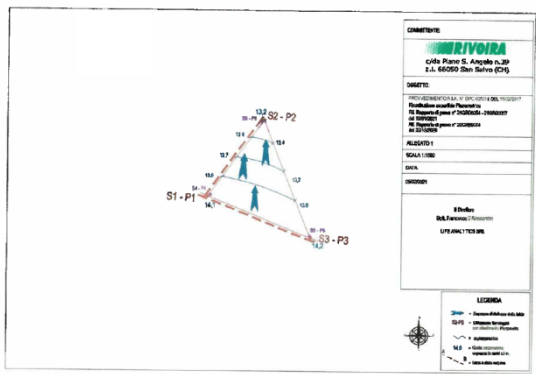
La seconda relazione conclude esponendo che a seguito della ricostruzione della piezometrica derivante dalle misure sui piezometri S1-P1, S2-P2, S3-P3 con livello di falda profonda, si evince che la direzione principale di flusso è N:

Foto 16. Stralcio relazione aziendale del 09/02/2021. Direzione di flusso della falda profonda: N

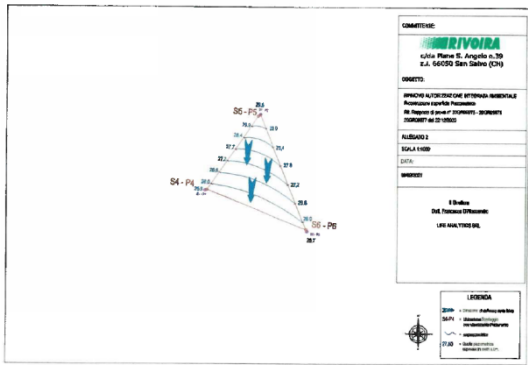
e che seguito della ricostruzione della piezometrica derivante dalle misure sui piezometri S4-P4, S5-P5, S6-P6 con livello di falda superficiale, si evince che la direzione principale di flusso è S:

Foto 17. Stralcio relazione aziendale del 09/02/2021. Direzione di flusso della falda superficiale: S

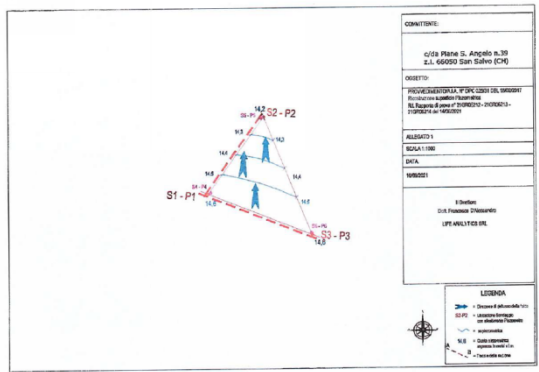
Foto 18. Stralcio relazione aziendale del 10/09/21. Direzione di flusso della falda profonda: N

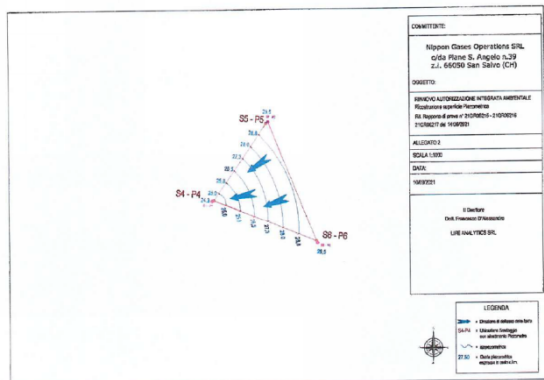
A seguito della ricostruzione della piezometrica derivante dalle misure sui piezometri S4-P4, S5-P5, S6-P6 con livello di falda superficiale, si evince che la direzione principale di flusso è Ovest come di seguito illustrato:

Foto 19. Stralcio relazione aziendale del 10/09/2021. Direzione di flusso della falda superficiale: Ovest

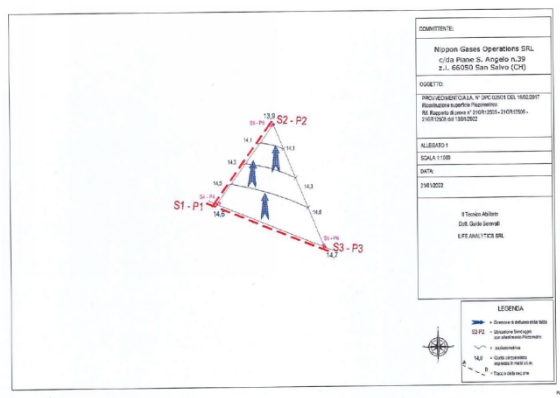
La seconda relazione conclude esponendo che a seguito della ricostruzione della piezometrica derivante dalle misure sui piezometri S1-P1, S2-P2, S3-P3 con livello di falda profonda, si evince che la direzione principale di flusso è N:

Foto 20. Stralcio relazione aziendale del 21/01/2022. Direzione di flusso della falda profonda: N

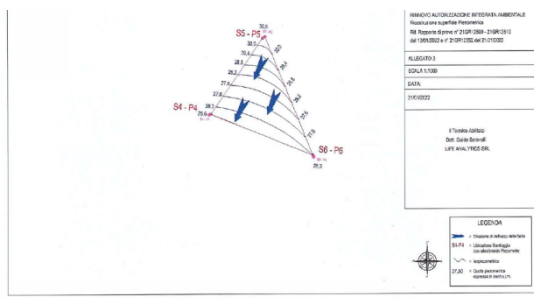
A seguito della ricostruzione della piezometrica derivante dalle misure sui piezometri S4-P4, S5-P5, S6-P6 con livello di falda superficiale, si evince che la direzione principale di flusso è S:

Foto 21. Stralcio relazione aziendale del 21/01/2022. Direzione di flusso della falda superficiale: S
