# PROVINCIA DI TERAMO

ELIMINAZIONE DEI PUNTI NERI E  
MIGLIORAMENTO DELL'ACCESSIBILITÀ  
STRADALE AGLI IMPIANTI SCIISTICI TERAMANI  
DI PRATI DI TIVO. S.P. N. 43 DI PIETRACAMELA  
LOTTO 1  
SISTEMAZIONE FRANE SULLA S.P.43  
E SULLA S.P. 43/A.

## PROGETTO DEFINITIVO - ESECUTIVO

**RELAZIONE TECNICO-ILLUSTRATIVA E  
QUADRO ECONOMICO**

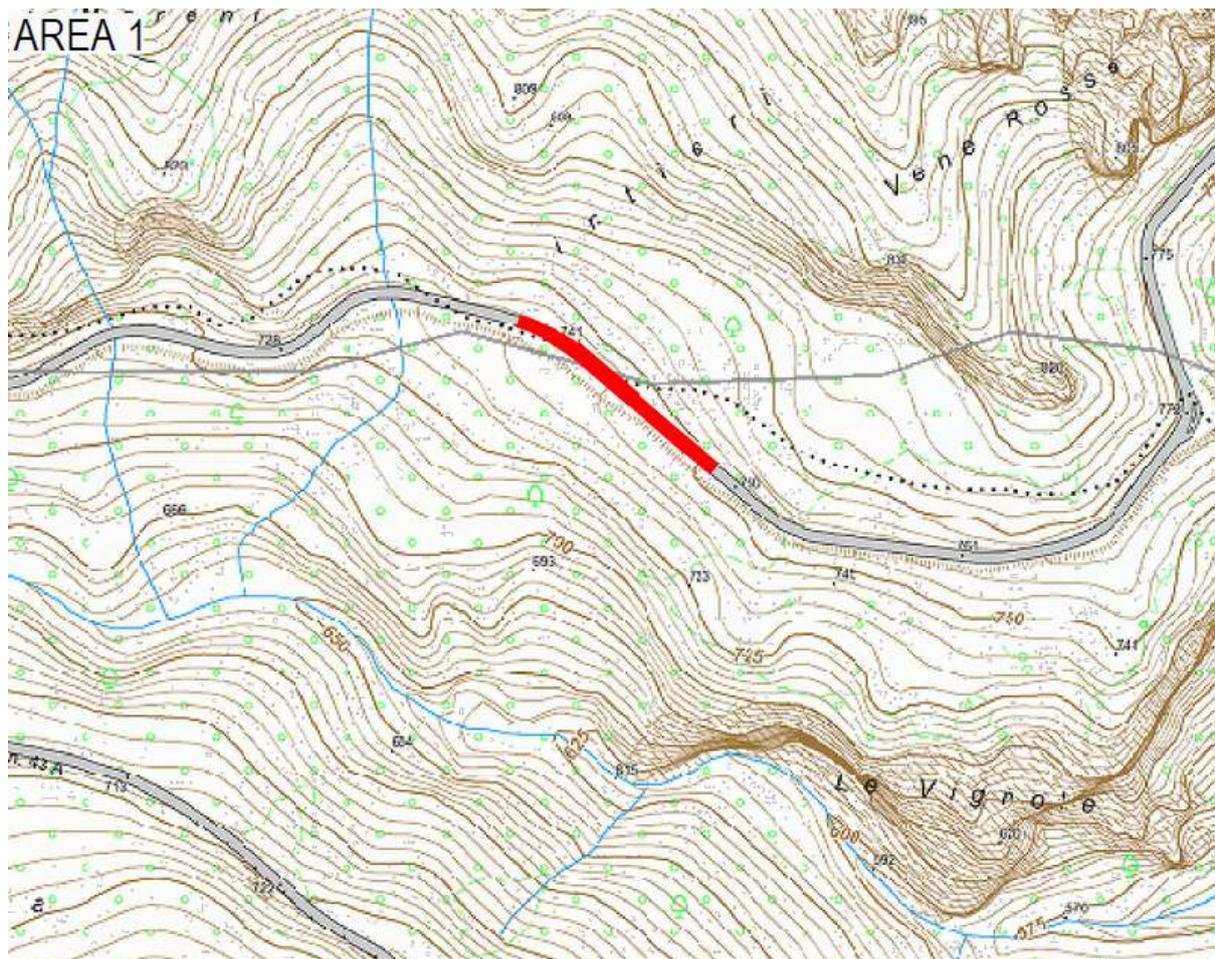
Il sito è rappresentato nella Carta Tecnica Regionale in scala 1:5.000 di seguito riportata e si compone dell'area di intervento così come rappresentata.

Figura 1 - Carta Tecnica Regionale - scala 1:5.000. In rosso l'area di intervento n.1

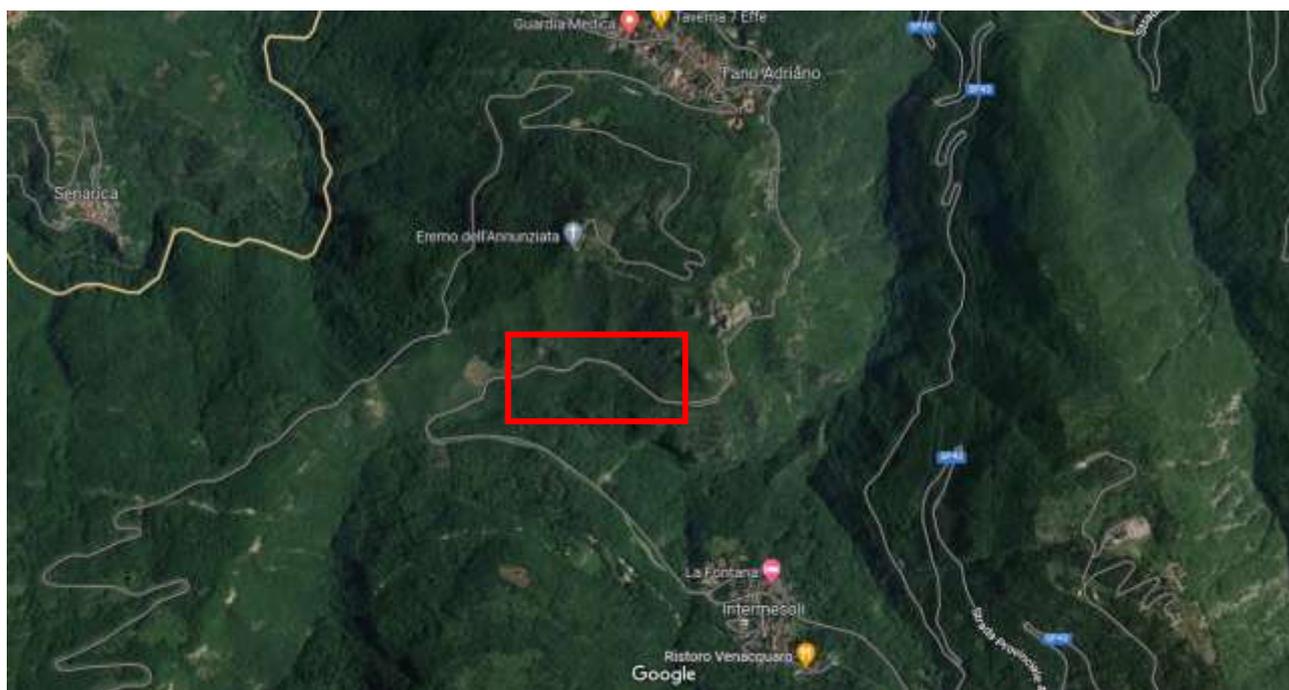
Figura 2 - Stralcio ortofotogrammetrico dell'area di intervento n.1 – fonte Google Maps

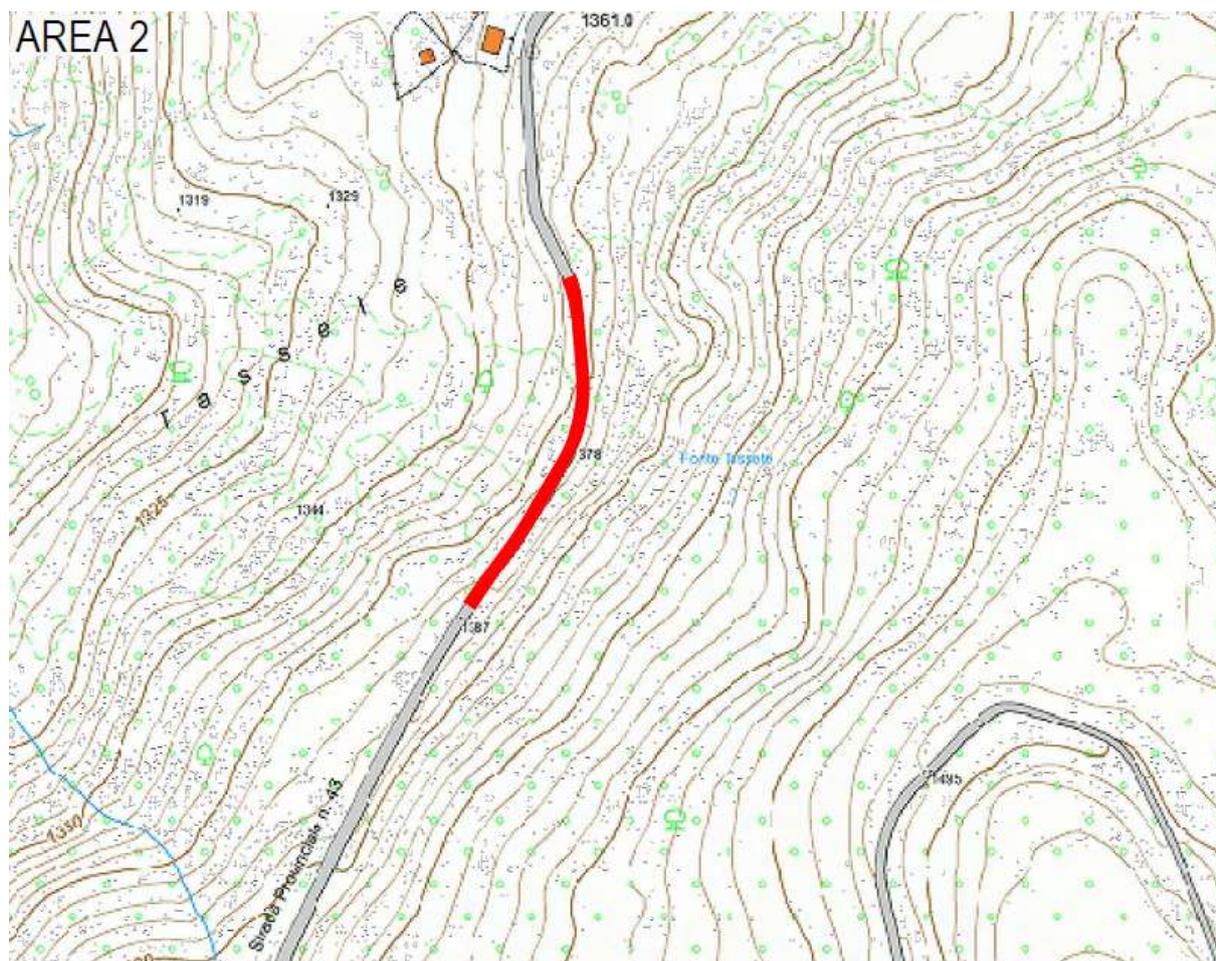
**Figura 3 - Carta Tecnica Regionale - scala 1:5.000. In rosso l'area di intervento n.2**

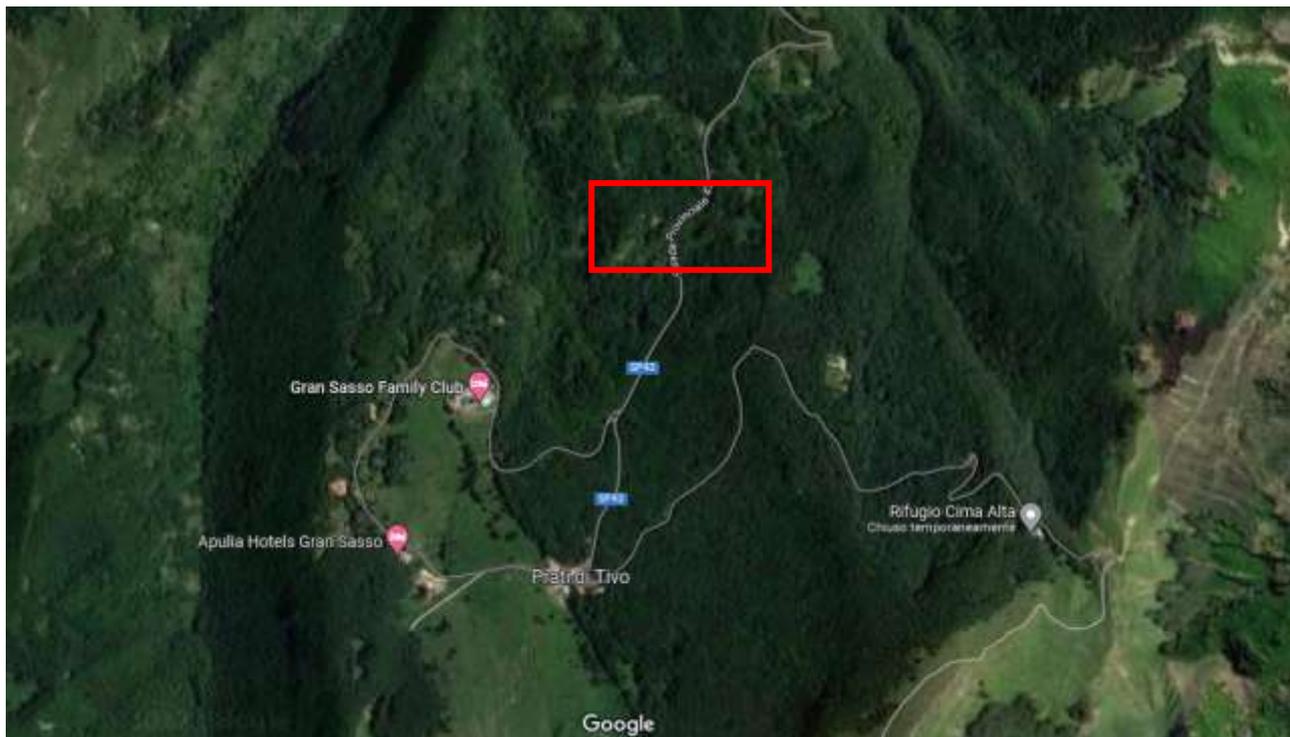
Figura 4 - Stralcio ortofotogrammetrico dell'area di intervento n.2 – fonte Google Maps

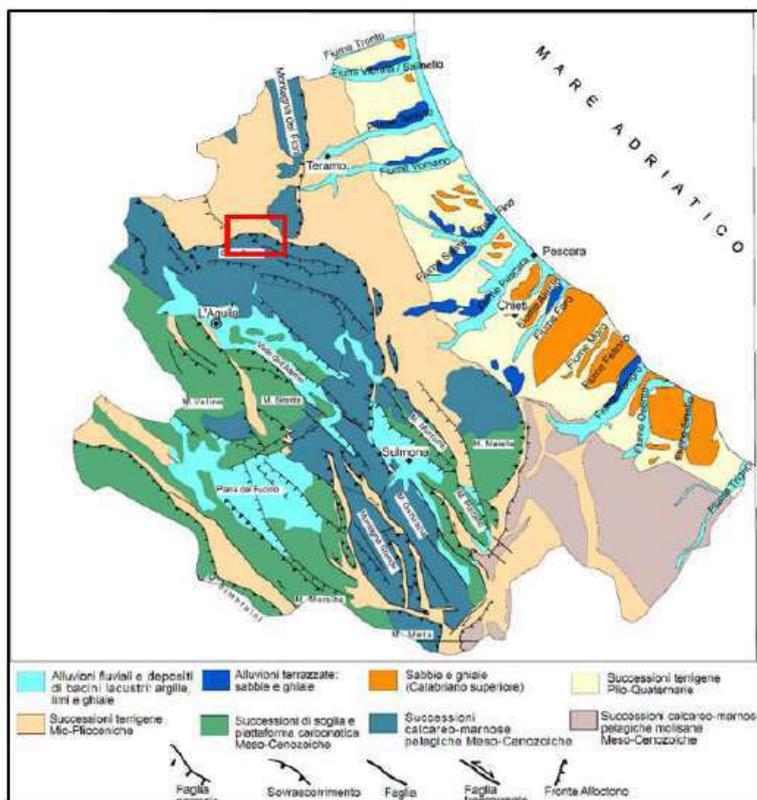
Figura 5 – Schema geologico strutturale dell’Abruzzo, fonte: Progetto IFFI, APAT 2007

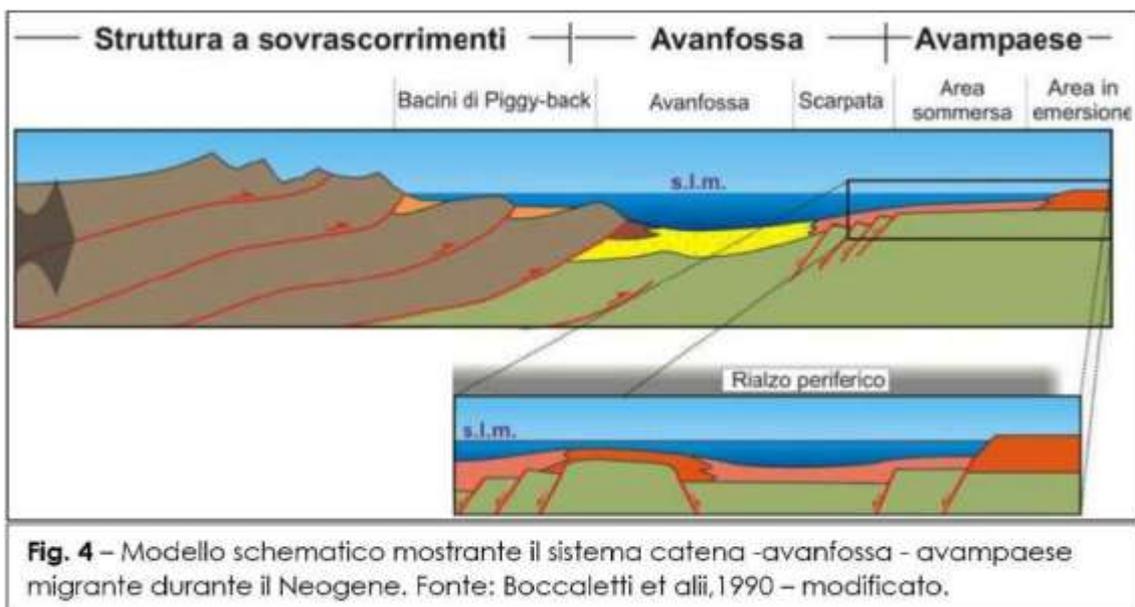
Figura 6 – Modello schematico mostrante il sistema catena – avanfossa – avampaese migrante durante il Neogene. Fonte: Boccaletti et alii, 1990

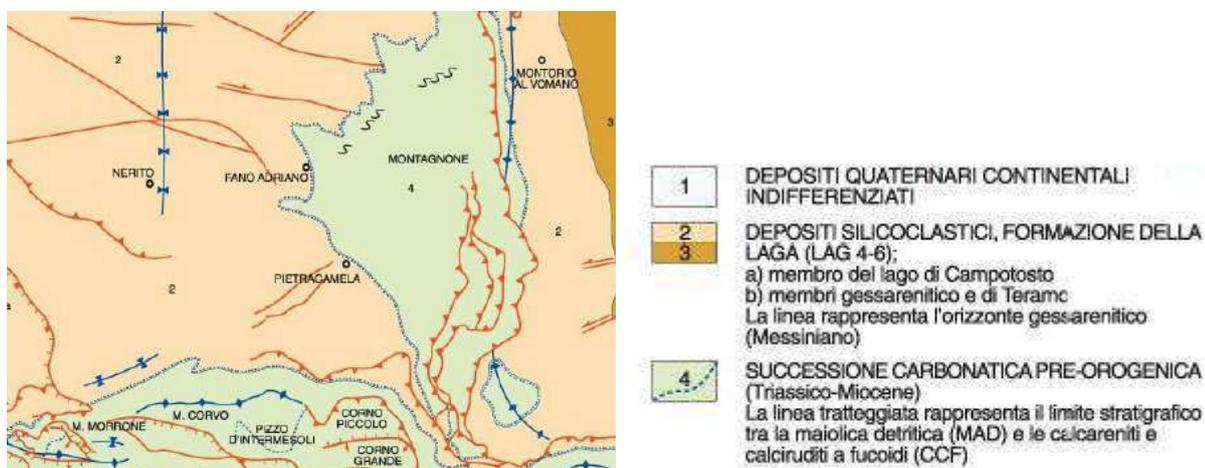
Figura 7 – Schema tettonico dell'area in studio. Fonte: Progetto CARG - Foglio 349 "Gran Sasso d'Italia"

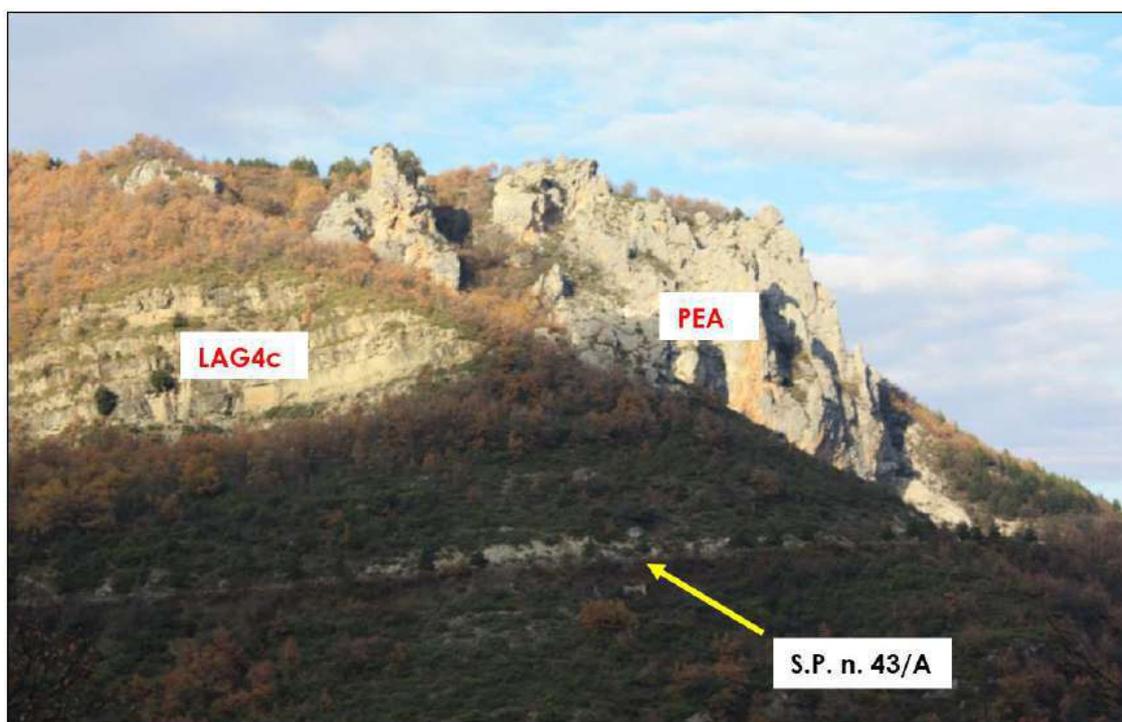
La geologia areale che caratterizza tale tratto di strada provinciale, evinta dalla lettura del foglio 349 “Gran Sasso” della Carta Geologica d'Italia, è riconducibile ad una successione cenozoica di rampa distale costituita dalle Argille ad Orbulina (Tortoniano p.p. – Messiniano p.p.) e dalle Marne con Cerroghna (Langhiano – Tortoniano p.p.). Tali depositi sono sovrastati da depositi detritici di versante e dall'associazione arenacea della Formazione della Laga - Membro del Lago di Campotosto. Spostandoci verso il Comune di Fano Adriano a nord – est, affiorano, in discordanza stratigrafica tra La Formazione della Laga e le Marne con Cerroghna, i depositi continentali del pleistocene medio denominati “Sintema di Pietracamela”, di origine glaciale. Gli strati presentano generalmente un andamento a circa a reggipoggio, immergenti verso nord ovest con inclinazione compresa tra 5° e 10° rispetto all'orizzontale.

Figura 8 – Particolare della discordanza stratigrafica tra la formazione della Laga (LAG4c) e il sintema di Pietracamela (PEA)

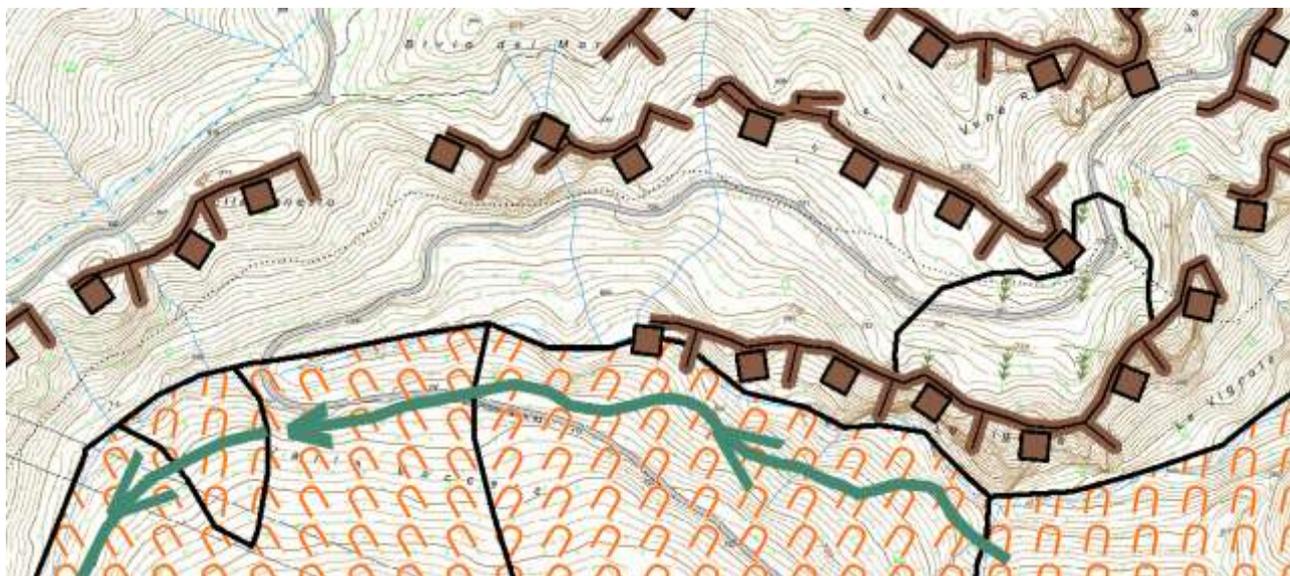
Nel caso specifico in esame, nell’area sono presenti fenomeni corpi di frana da crollo attivi nella zona di monte e corpi di frana di scorrimento traslativo, in stato quiescente, a valle.

Figura 9 – Carta Geomorfologica – PAI Abruzzo

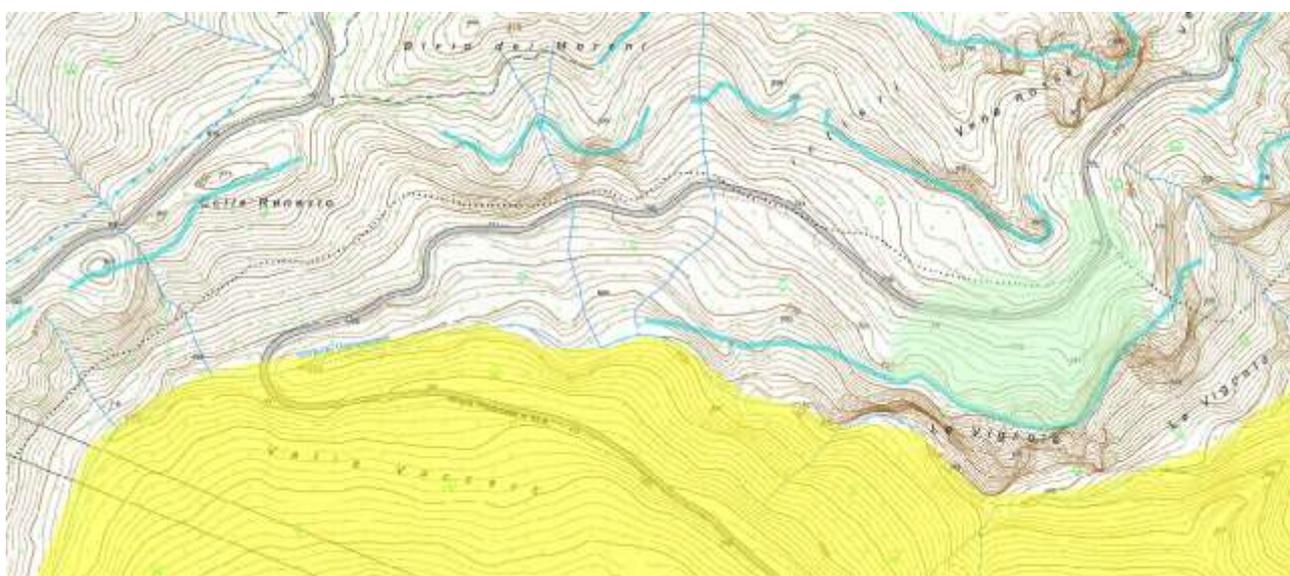
Nel caso specifico, la porzione di abitato oggetto dell'intervento di messa in sicurezza rientra, a seguito della classificazione, in Pericolosità P2 a valle dell'area e pericolosità per scarpate Ps nella porzione di monte.

**Figura 10 – Carta della Pericolosità – PAI Abruzzo**

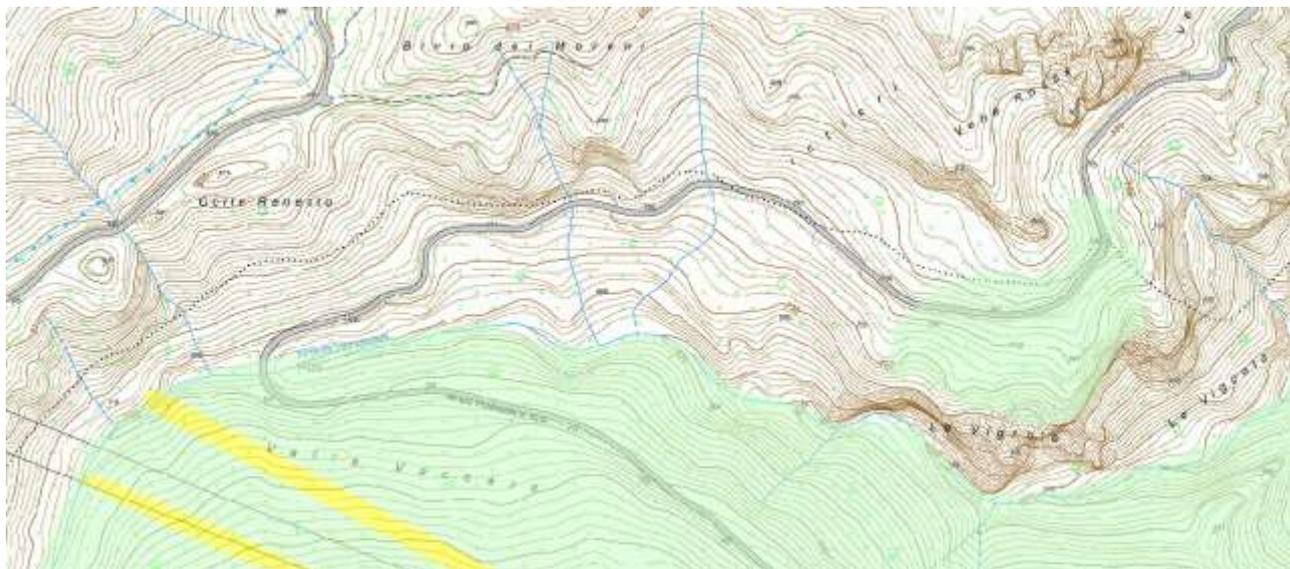
La porzione di area di intervento n.1 non ricade direttamente in classe di rischio, a seguito dell'assenza diretta di elementi vulnerabili all'interno della zona.

Esiste una classe di rischio R1 solo nella porzione di valle dell'area.

Figura 11 – Carta del Rischio – PAI Abruzzo

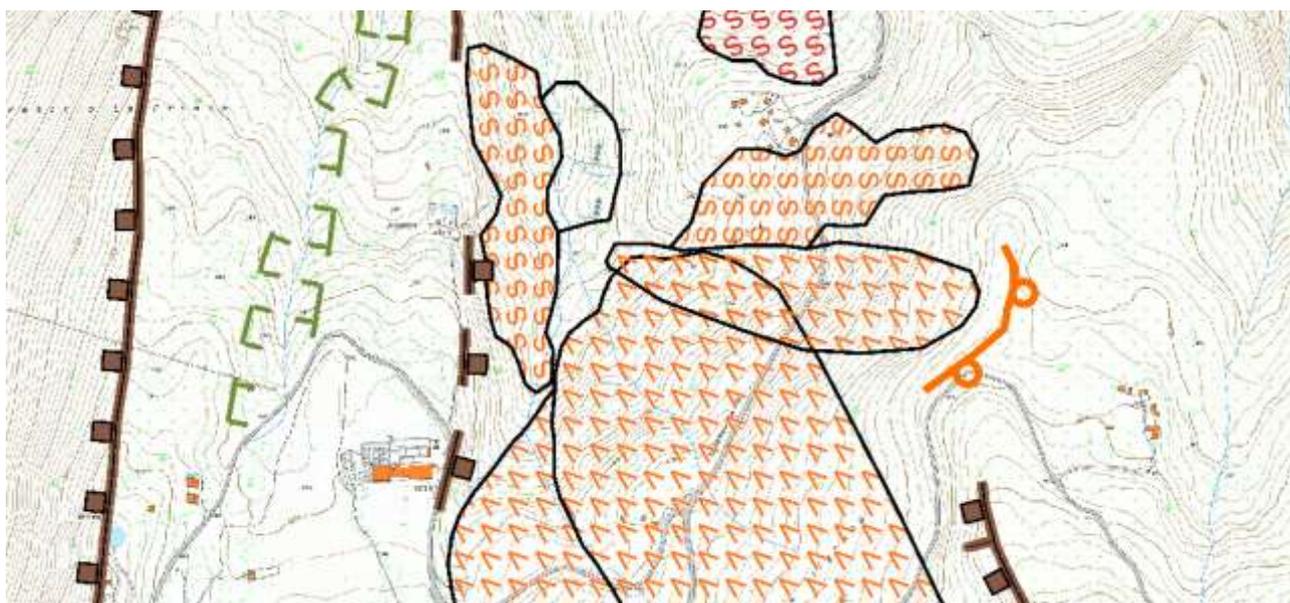
La carta geomorfologica mostra la presenza di corpi di frana legati a deformazioni superficiali lente o a corpi di frana di scorrimento rotazionale, che interessano il tratto di SP 43 oggetto degli interventi.

Figura 12 – Carta Geomorfologica – PAI Abruzzo

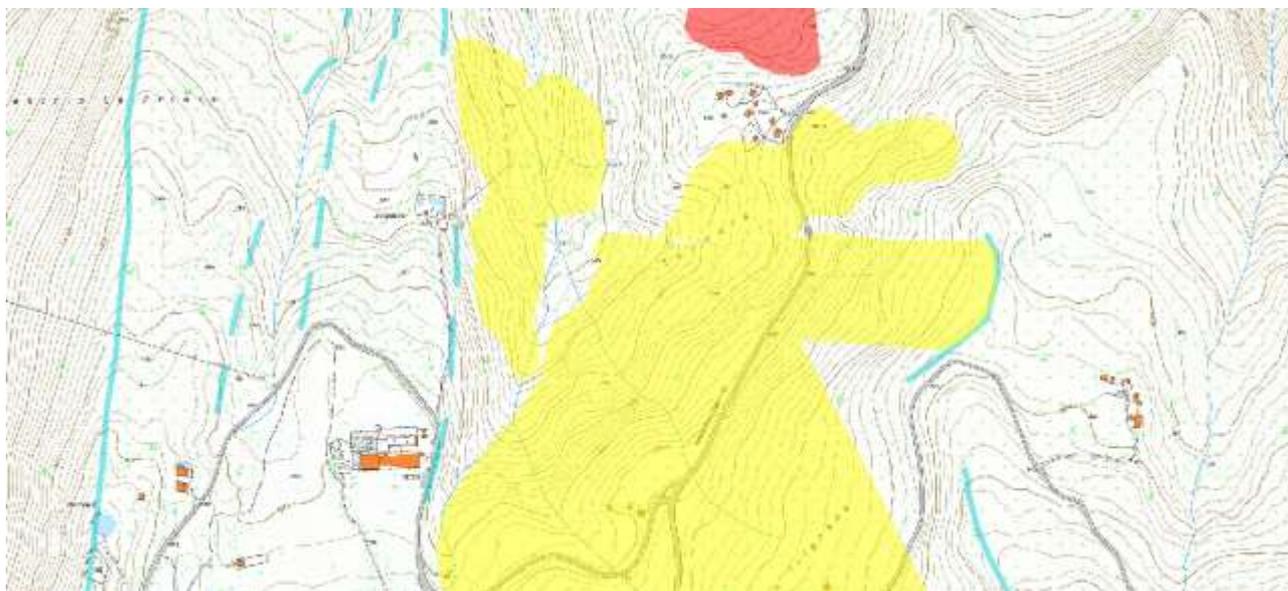
La carta della Pericolosità da frana mostra la presenza di una pericolosità P2 generata dall'esistenza dei movimenti cartografati nella carta geomorfologica che investe direttamente la carreggiata stradale.

**Figura 13 – Carta della Pericolosità – PAI Abruzzo**

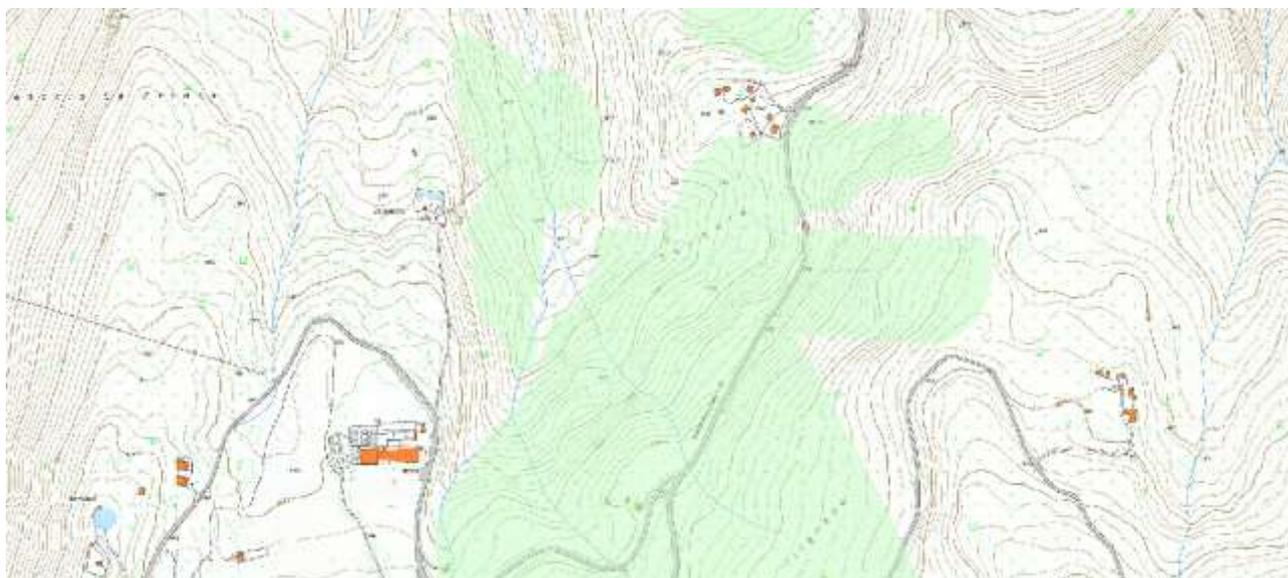
La carta del Rischio da frana evidenzia la presenza di una classe di Rischio di classe R1, a causa dell'assenza diretta di elementi strategici e vulnerabili nell'area.

**Figura 14 – Carta del Rischio – PAI Abruzzo**
