CCR-VIA -- COMITATO DI COORDINAMENTO REGIONALE PER LA VALUTAZIONE D'IMPATTO AMBIENTALE

Giudizio n° 3042 del 09/05/2019

Oggetto opere di ripristino delle difese spondali sul Torrente Mavone

Tipo procedimento VALUTAZIONE DI INCIDENZA ai sensi del D.P.R. 357/97 (e successive modifiche e integrazioni)

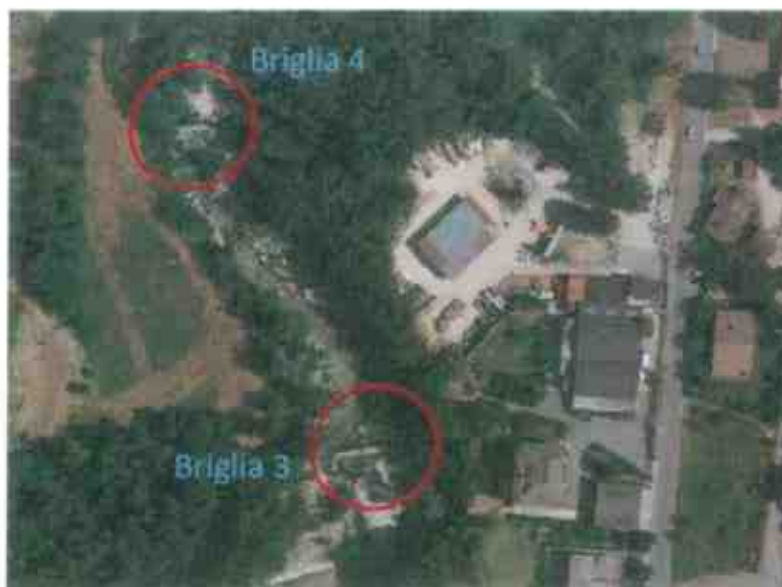
I punti in cui sono state rilevate criticità oggetto degli interventi proposti nello studio ricadono in località Torretta, nell'immediata vicinanza del centro storico di Isola del Gran Sasso e riguardano la destra idrografica del fiume Mavone.

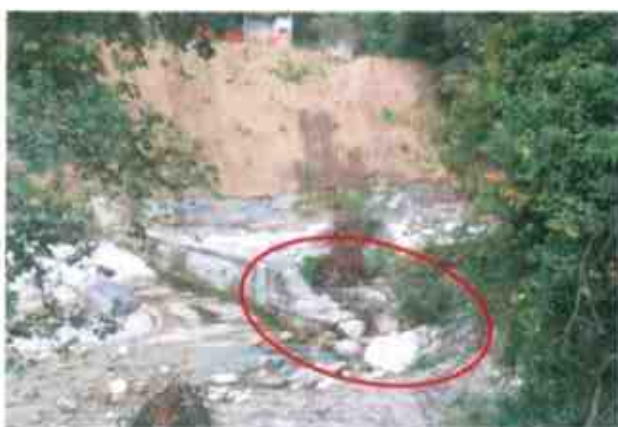
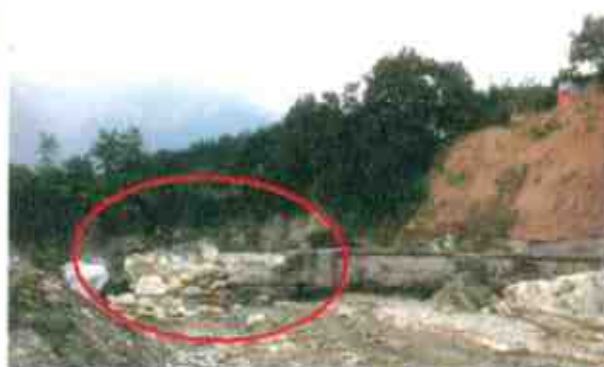
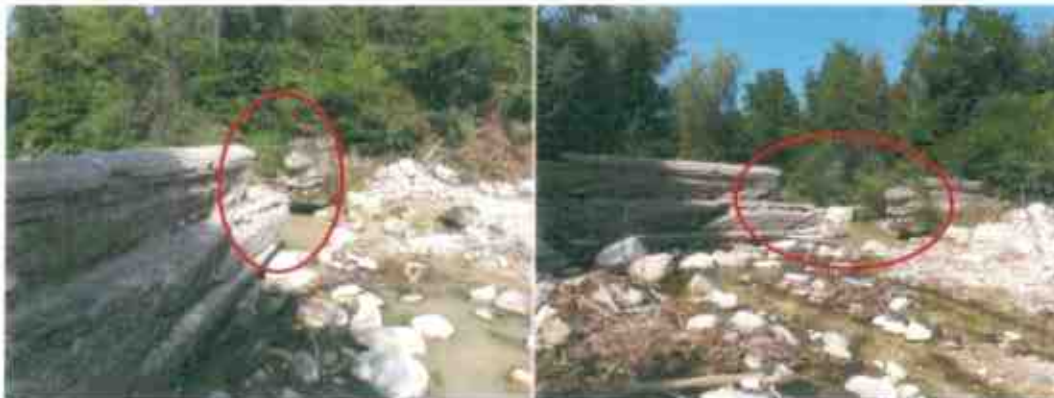
Di seguito sono alcune immagini in cui appare lo stato di degrado dei manufatti sui quali si intende intervenire.

Nella relazione si riferisce che a seguito di numerosi sopralluoghi ispettivi susseguitisi dal mese di marzo 2018, si è potuto constatare che nell'area interessata vi sono criticità di natura idrogeologica ed idraulica della sponda destra del torrente e dell'alveo, ove si è accertata la presenza di due briglie in calcestruzzo danneggiate, in particolare completamente spezzate in prossimità della gaveta e che presentano fenomeni di sifonamento che ad oggi non garantiscono più le prestazioni per le quali le opere idrauliche erano state originariamente progettate e realizzate. Esse fanno parte di un sistema di 4 briglie, poste ad una distanza di circa 100 m l'una dall'altra, che avrebbero dovuto contrastare fenomeni di erosione spondale e d in alveo attraverso la creazione di un sistema a gradoni capace di ridurre della velocità dell'acqua. Si è data una numerazione crescente lungo la direzione da monte verso valle, alle briglie che costituiscono il sistema idraulico a gradoni: le due briglie su cui si intende intervenire sono la numero 3 e la numero 4 in quanto sono quelle che presentano maggiori danni e che, secondo lo studio, sono sul tratto a maggior rischio idraulico.

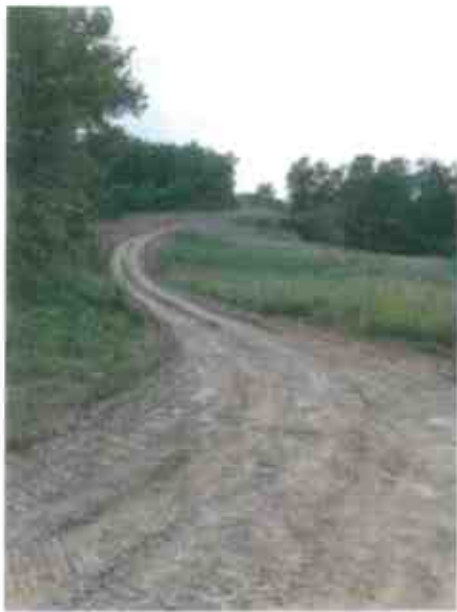
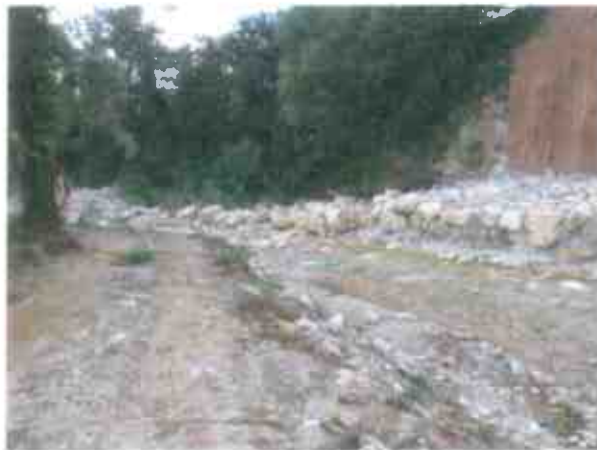
Si riferisce che a seguito del sopralluogo effettuato nel mese di settembre 2018, sono state definite nel dettaglio le fasi lavorative tenendo conto dello stato di fatto a seguito di lavori finanziati dal COR sullo stesso tratto di fiume. Le fasi lavorative sono state individuate in relazione agli accessi esistenti, alle piste esistenti, all'antropizzazione del sito avvenuta attraverso il precedente intervento.

L'intervento prevede il recupero funzionale delle due briglie attraverso il ripristino delle porzioni crollate con un'opera in calcestruzzo della stessa caratteristiche di quella in origine e la posa in opera, a valle di esse (ad una distanza di circa 1,5 m) di un diaframma in calcestruzzo armato che svolga una triplice funzione: impedire i fenomeni di sifonamento, fungere da controbriglia, in modo da ridurre i fenomeni erosivi a valle della briglia stessa, riducendone contestualmente il relativo salto.
