Intervento di somma urgenza ex art. 3 della L.R. n.17 del 30/05/1974 e comma 1 dell'Art. 163 del Decreto L.vo 18. Aprile 2016, n. 50 a tutela della pubblica incolumità .
Intervento di somma Urgenza nel Comune di Caramanico Terme per crollo di un blocco lapideo di notevoli dimensioni all'imbocco della galleria Sant'Eufemia, sulla S.S. 487, nel tratto sottostante il versante roccioso denominato "La Civita".

Perizia Giustificativa degli Interventi

Tav. 3

Grafici Progettuali

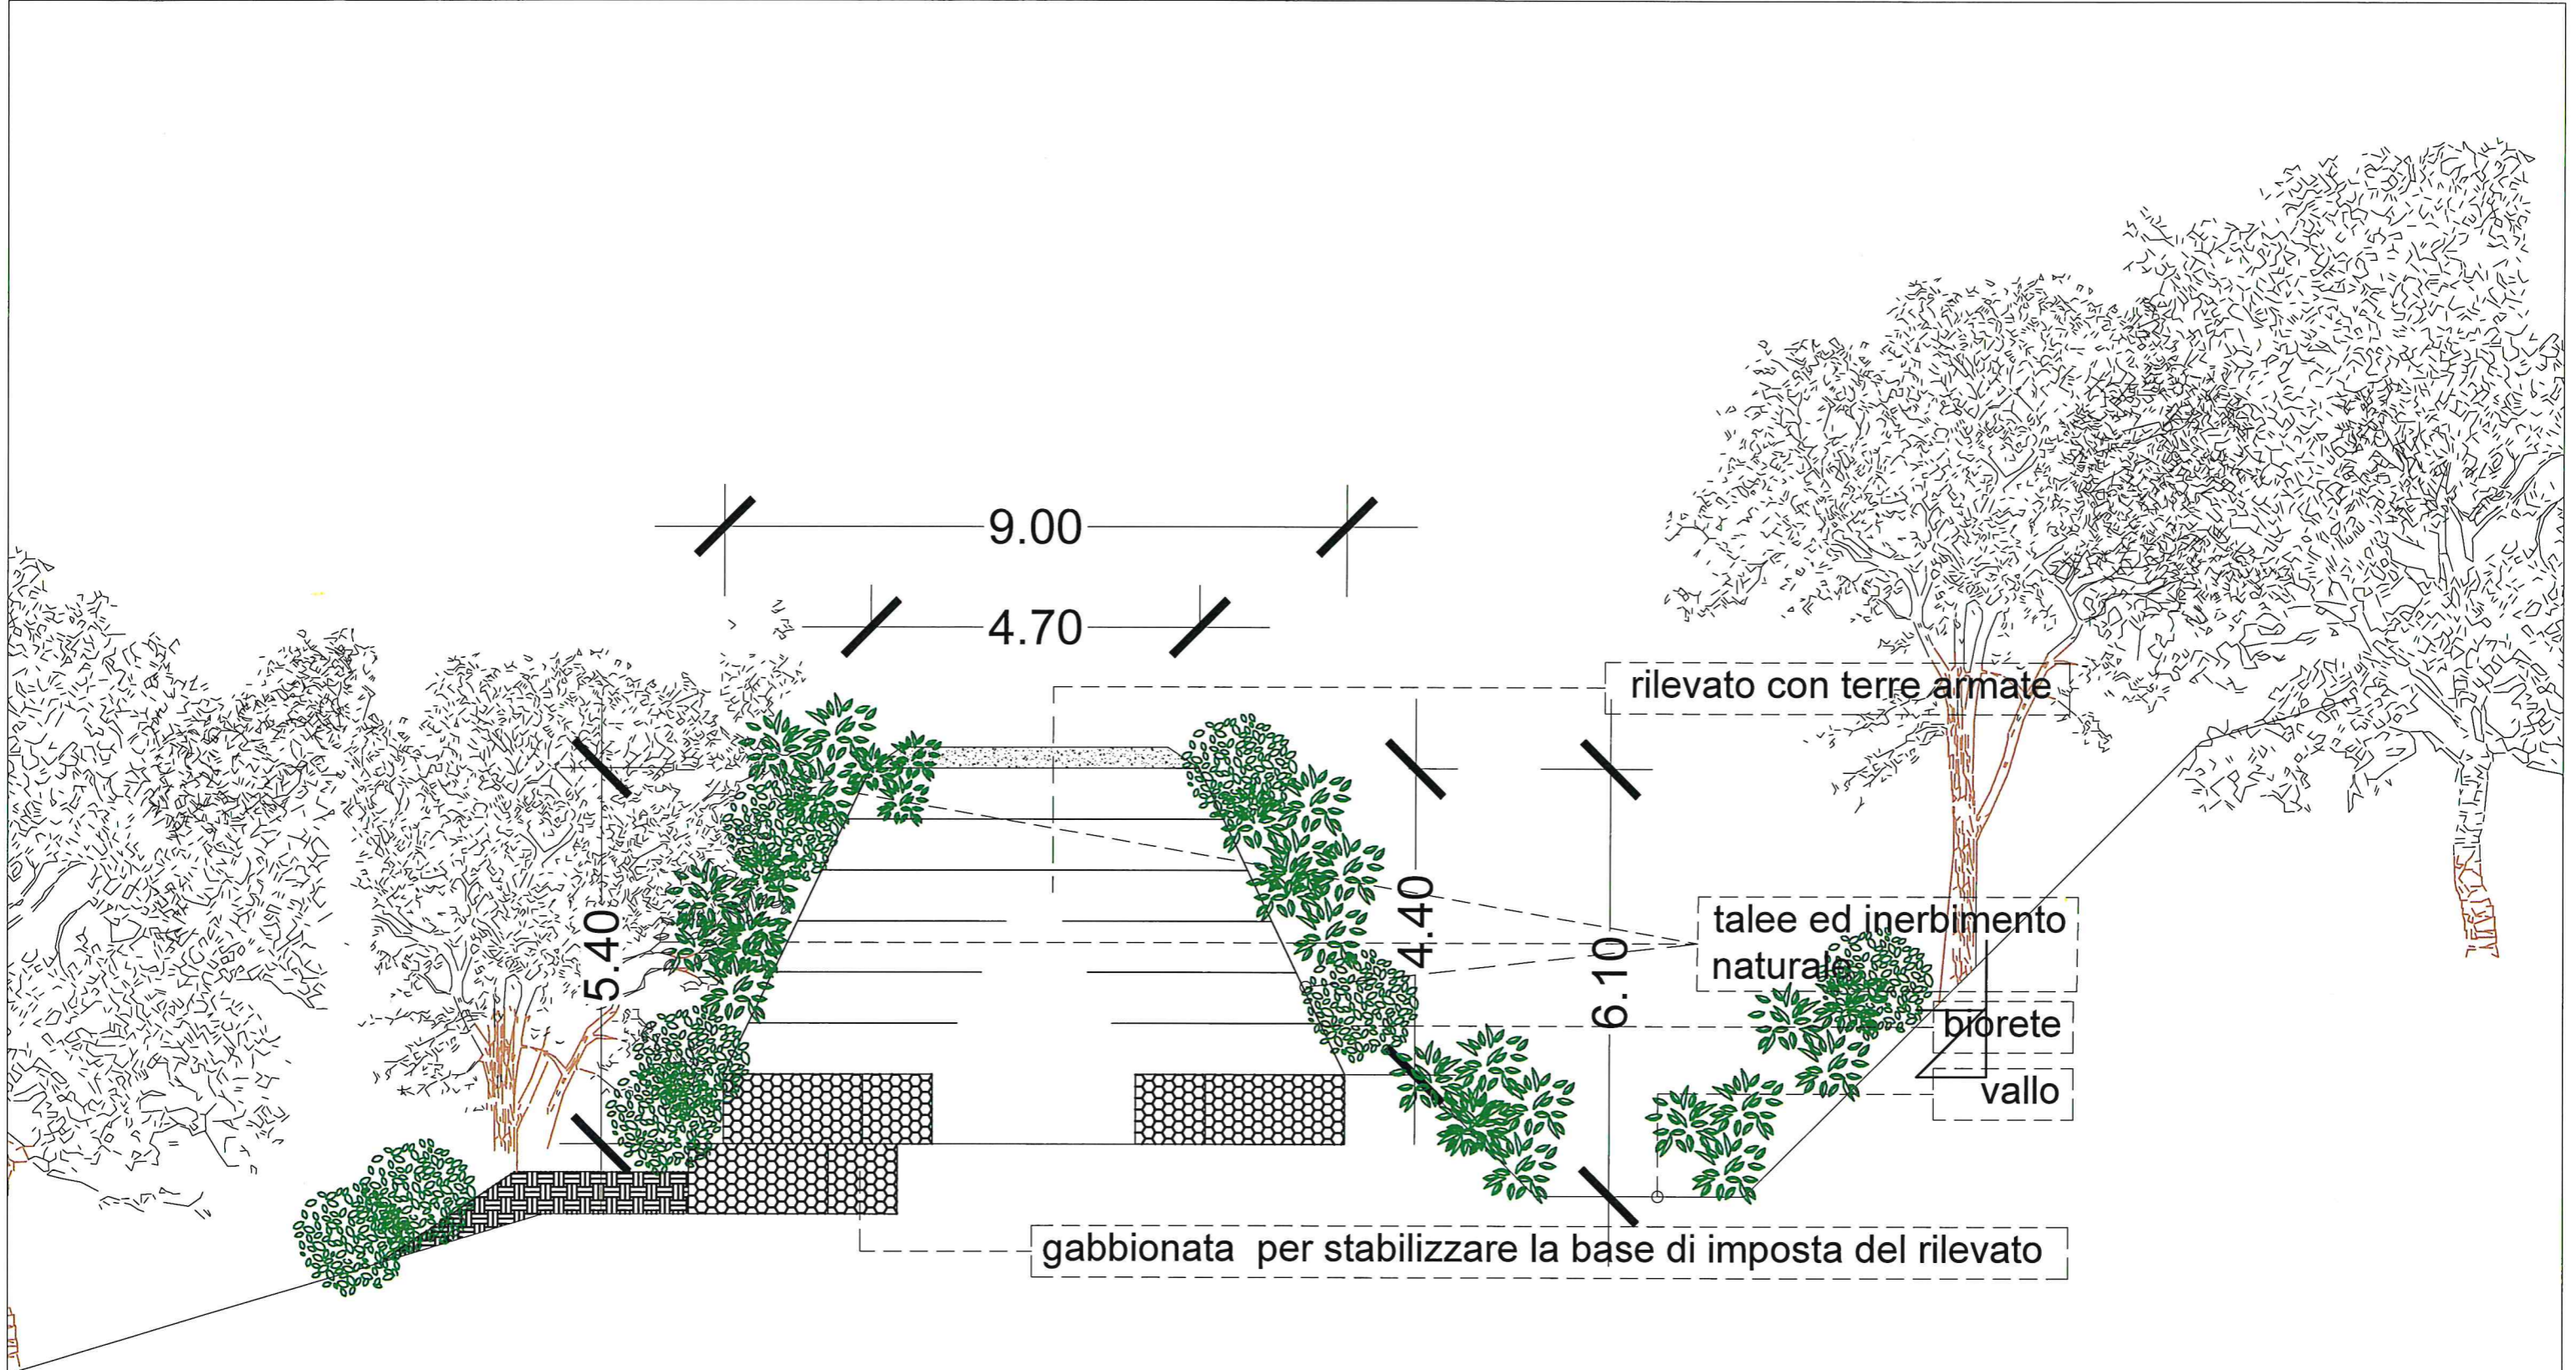
STRALCIO PLANIMETRICO
SCALA 1:200

gabbionata per stabilizzare la base di imposta del rilevato

rilevato con terre armate

talee ed inerbimento naturale

biorete

vallo

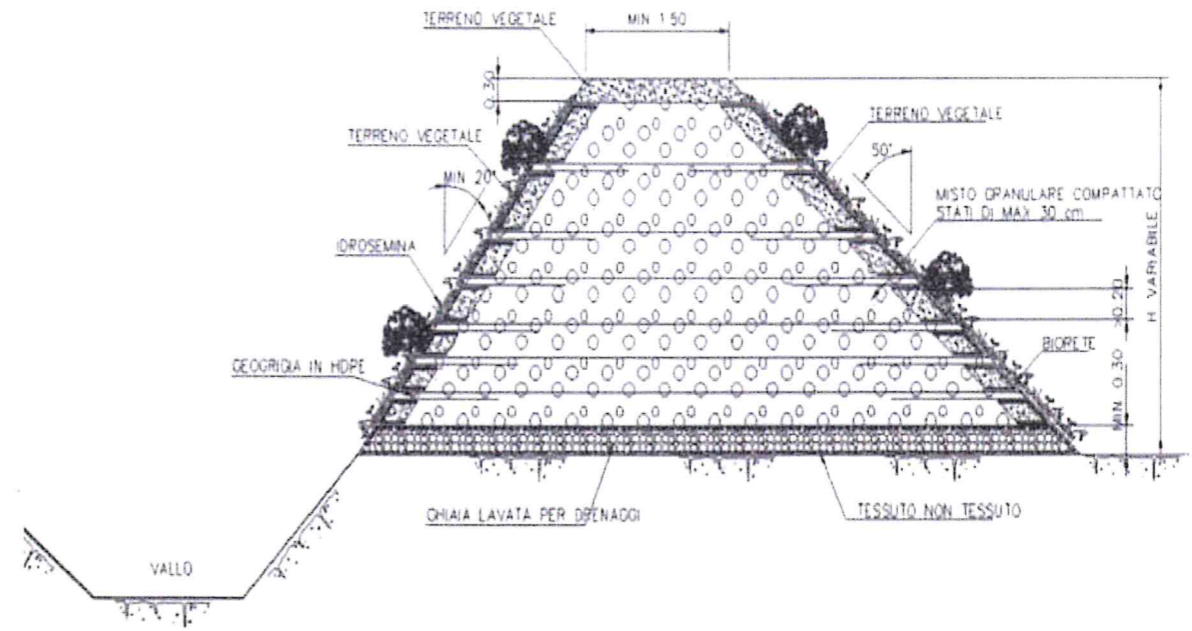
Schema compositivo del vallo/rilevato

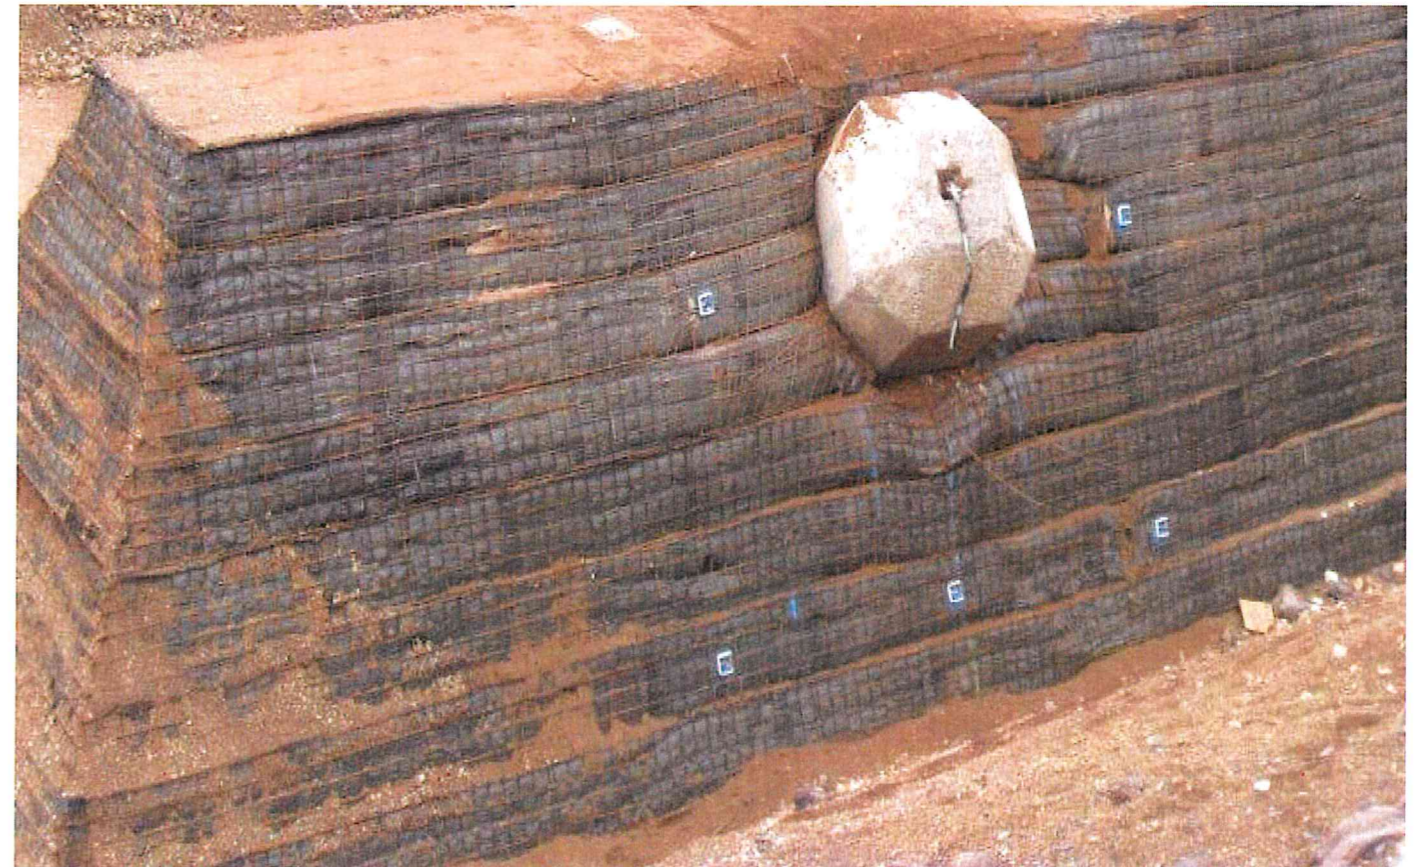
Funzionamento
