**CCR-VIA -- COMITATO DI COORDINAMENTO REGIONALE PER LA VALUTAZIONE D'IMPATTO AMBIENTALE**

**Giudizio n° 4195**                      **Del**                      **28/03/2024**  
**Prot. n° 24/058424**                      **Del**                      **13/02/2024**

**Oggetto:**                      Lavori di manutenzione e ripulitura dei tratti del Fiume Aterno

**Comune di Intervento:**                      Acciano, Molina Aterno

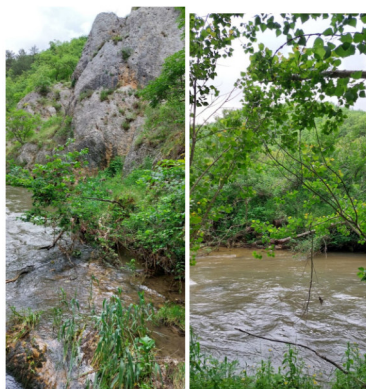
Foto 1-2-3 Comune di Acciano - Ponte Romano - stato dei luoghi nel Giugno 2023

Su segnalazione del Comune di Acciano, che informava dell'ostruzione del fiume Aterno nei tratti prossimi al ponte S. Antonio e al ponte Romano, i tecnici del Servizio del Genio Civile Regionale di Avezzano, in data 22/02/23, hanno effettuato sopralluoghi nelle aree di progetto riscontrando una importante riduzione della sezione idraulica del fiume in prossimità delle località sopra menzionate. Tale riduzione, in progressivo e rapido peggioramento, è da attribuirsi alla presenza nel greto di materiale detritico oltre ad una notevole quantità di porzioni di tronchi, fusti scalzati e ramaglie depositate nell'alveo che alterano le condizioni di normale deflusso delle acque con conseguente potenziale pericolo di esondazione nelle zone circostanti. Il loc. ponte Romano, l'ingente accumulo di materiale vegetale a monte del manufatto arreca possibili pregiudizi alla stabilità dell'antico attraversamento anche in virtù della struttura in muratura dello stesso formata da due arcate di cui una ribassata. In loc. Sant'Antonio, il ponte che risulta a servizio della strada di collegamento tra i comuni di Acciano e Secinaro, ha una struttura in travi di cemento armato che poggiano sulle spalle laterali e su un pilone centrale posto all'interno dell'alveo; a ridosso di quest'ultimo pilastro è presente materiale vegetale di molteplice pezzatura trascinato a valle dalla corrente in occasione delle recenti precipitazioni atmosferiche. Il sopralluogo è poi proseguito nel tratto di fiume ricompreso nel territorio di Molina ed anche qui, nell'area prossima al "vecchio mulino" si è constatato un cattivo stato di manutenzione dell'alveo per la presenza di materiale vegetale e detritico. In virtù di ciò, il personale intervenuto al sopralluogo si è prontamente attivato per la richiesta di fondi indispensabili per la messa in sicurezza idraulica dei tratti di fiume, al fine di preservare la pubblica e privata incolumità ed evitare possibili locali esondazioni. La documentazione fotografica, di seguito riportata, riporta lo stato di fatto rilevato dal tecnico in occasione del sopralluogo condotto in data 09 giugno 2023.

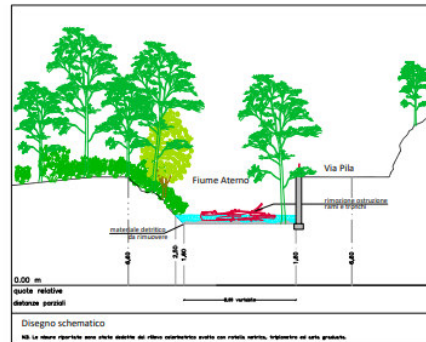
## INTERVENTO IN LOCALITA' VIA PILA - MOLINA ATERNO -

## SEZIONE TIPO ANTE-OPERA

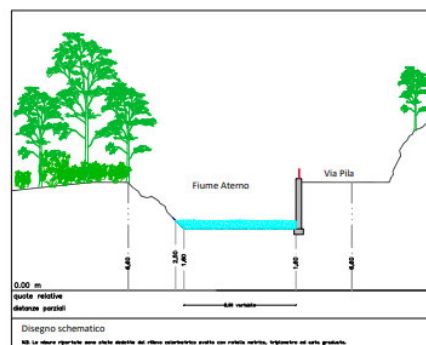
## INTERVENTO IN LOCALITA' VIA PILA - MOLINA ATERNO -

## SEZIONE TIPO POST-OPERA

### - La riprofilatura dell'alveo, consistente nella ricollocazione sugli argini dei sedimenti in eccesso presenti nel letto del fiume
