ESITO ISPEZIONE STRAORDINARIA E SEGUITO DI DIFFIDA E VERIFICA ADEMPIMENTI PRESCRIZIONI

In riscontro alla diffida di cui alla Determina Dirigenziale DPC025/029 del 07/02/2022 ai sensi dell'art 29 decies comma 9 lett.a della parte II Titolo III Bis del D. Lgs. 152/2006 e ss.mm.ii., la ditta O.G.F. s.n.c. ha trasmesso la documentazione acquisita ai prott. Arta n. 7884, n. 8028, n. 8029 del 21/02/2022 e il documento "Riscontro al Rapporto Conclusivo dell'Ispezione Integrata Ambientale Ordinaria 2021 Effettuata da Arta Chieti" acquisito al prot. Arta n. 61494 del 21/12/2021. In data 12/05/22, i tecnici Arta ANGELA DELLI PAOLI e SARA D'ALESSIO dando seguito alla suddetta diffida, ha eseguito un sopralluogo presso la ditta O.G.F. s.n.c. durante il quale è stata verificata l'attuazione da parte della ditta, di quanto prescritto nella diffida e di quanto dichiarato nei chiarimenti forniti dalla ditta. Si riportano di seguito le prescrizioni di cui è stata verificata l'ottemperanza sia documentale che durante il sopralluogo, il riscontro documentale della ditta e le conclusioni di Arta.

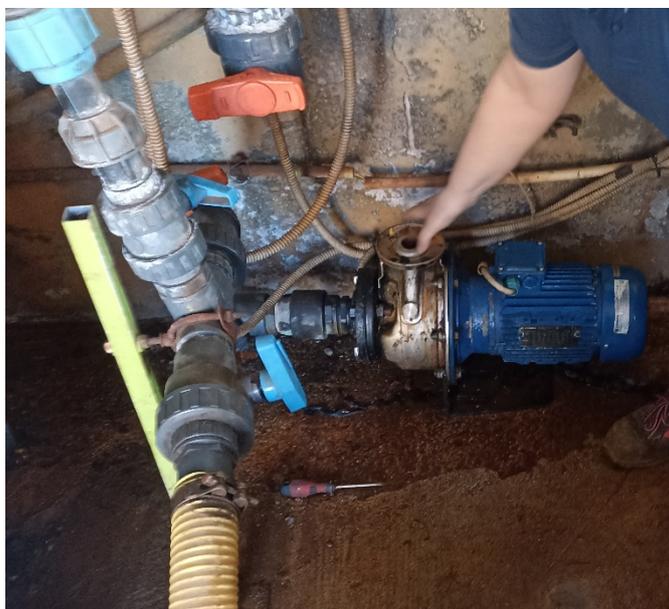
Foto 1

Nel corso del sopralluogo è stata verificata l’installazione dei contatori di portata. Non è stato possibile verificare il funzionamento del contatore posto sulla mandata della pompa dell’acqua di ricircolo dello scrubber in quanto la ditta ha dichiarato il verificarsi di un guasto della flangia della pompa (foto 1).

- ⇒ Si ritiene ottemperata la prescrizione relativa all'installazione dei contatori.
- ⇒ Si ritiene che in considerazione della specifica attività produttiva possa essere accettato che l'indicatore di prestazione del consumo idrico sia espresso in mc/tonn

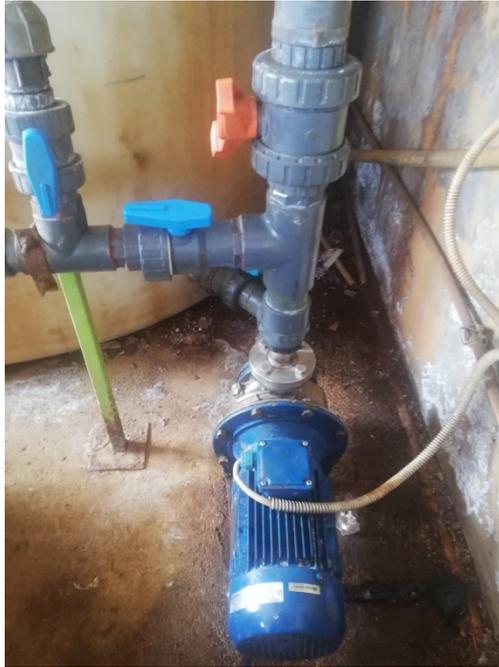
Foto 2

La ditta con mail del 18/05/2022 ha trasmesso le foto della pompa ripristinata per il rilancio delle acque depurate (Foto 2).

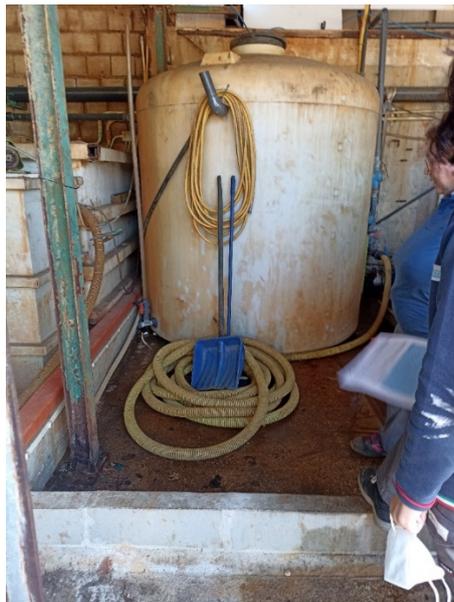
Foto 3

Nel corso del sopralluogo è stata verificata la realizzazione di un cordolo nell'area circostante il serbatoio di accumulo che dovrebbe fungere da bacino di contenimento del serbatoio. Tuttavia in sede di controllo, la ditta non è stata in grado di fornire il dato sul volume raccolto.

La ditta con mail del 18/05/2022 ha comunicato il volume di tale bacino è pari a 2000 l.

- ⇒ Si ritiene la prescrizione non ottemperata in quanto il volume del serbatoio è di 8 mc e la vasca ha volume pari a 2 mc
- ⇒ Si ribadisce la richiesta di realizzare un bacino di contenimento del volume pari a quello del serbatoio e di inviare evidenza di quanto realizzato ad arta e A.C.

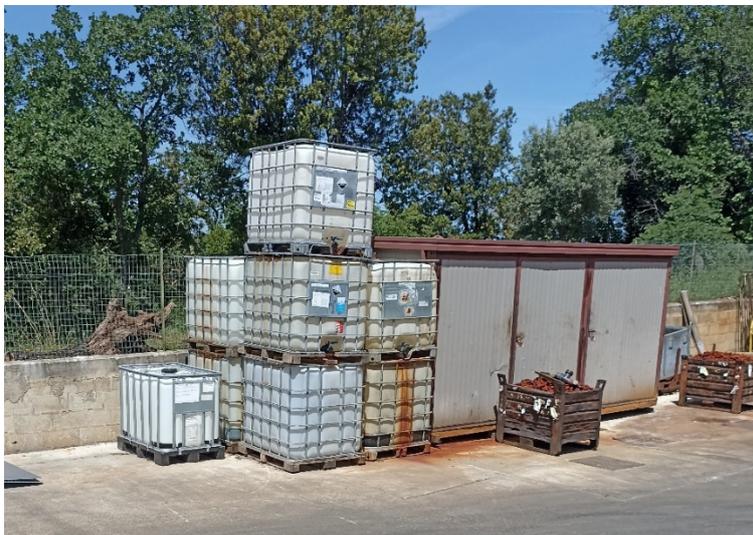
Foto 4

La ditta ha dichiarato che il refluò non idoneo al riutilizzo viene trasferito in bulk di 1 mc posti nelle adiacenze del locale delle materie prime (vedasi foto) e caricato e scaricato nello stesso giorno. I contenitori non erano posti sotto un'area coperta né dotata di idonea cordolatura. Non era apposto alcun codice EER su tali contenitori.

- ⇒ Si ritiene la prescrizione parzialmente ottemperata. Si ribadisce la richiesta di realizzare un'area coperta, dotata di bacino di contenimento o idoneamente cordolata. La ditta dovrà apporre idoneo codice EER su tali contenitori.
- ⇒ Dovrà essere aggiornata la Planimetria dei Rifiuti.
- ⇒ Il codice EER 11.01.10 identifica "Fanghi e residui di filtrazione, diversi da quelli di cui alla voce 11 01 09". Si ritiene che il rifiuto in uscita dal processo di depurazione possa essere meglio identificato con codice EER 11.01.11* o EER 11.01.12. (non trattandosi di un fango) pur demandando la definizione del codice EER al produttore.

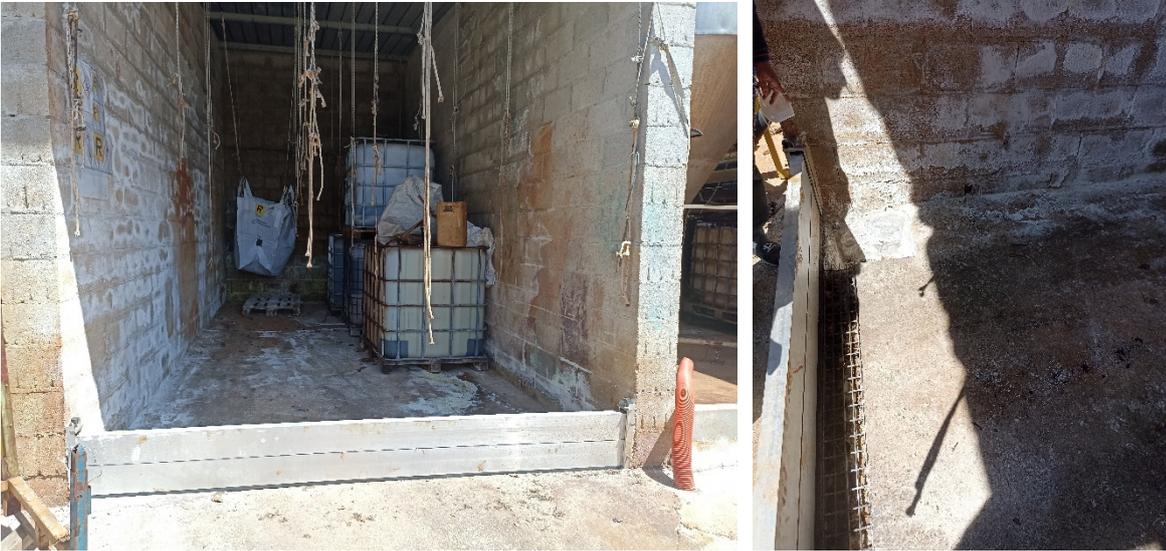
Foto 5, Foto 6

L'area di deposito dei fanghi di depurazione è stata opportunamente cordolata e dotata di pozzetto cieco. Nell'area di deposito fanghi erano depositati bulk da 1 mc di altro rifiuto che la ditta ha dichiarato di dover inviare a smaltimento a breve.

- ⇒ Si ritiene la prescrizione ottemperata limitatamente alla realizzazione della cordolatura.
- ⇒ Si chiede alla ditta dovrà rimuovere dall'area i contenitori di rifiuti con codice EER diversi da quello dei fanghi di depurazione.

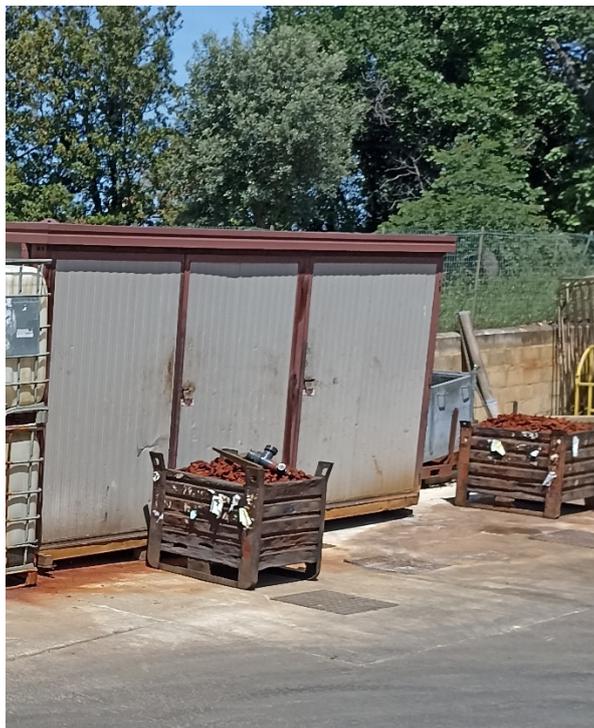
Foto 8

E’ stato verificato che le materie prime sono stoccate in un’area nettamente separata da quella dei rifiuti ed in particolare in un container posto sul piazzale.

⇒ Si ritiene la prescrizione ottemperata.

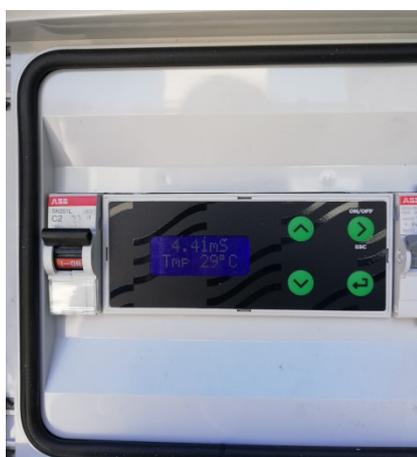
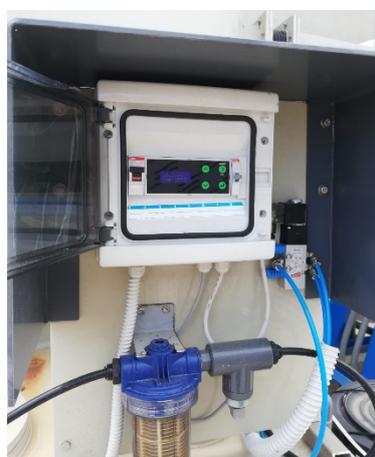
Foto 9, Foto 10

Non è stato possibile verificare il sistema di monitoraggio del liquido di scrubbing in quanto si era verificato il guasto di una flangia della pompa del liquido di scrubbing.

La ditta con mail del 18/05/2022 ha trasmesso le foto del quadro di controllo del sistema di gestione automatica della conducibilità degli scrubber (Foto 3 e Foto 4).

- ⇒ Si prende atto di quanto comunicato dalla ditta e si ritiene la prescrizione ottemperata salvo verificarne l'attuazione in sede di controllo.
