RAPPORTO CONCLUSIVO DELLE ATTIVITA' DI ISPEZIONE AMBIENTALE ORDINARIA

ATTIVITA' ISPETTIVA AI SENSI DEL
DECRETO LEGISLATIVO 152/2006 e ss.mm.ii. - (art. 29-decies)

SINERGIE MOLITORIE SCARL

Trattamento di materie prime vegetali, fabbricazione di prododel dtti alimentari.

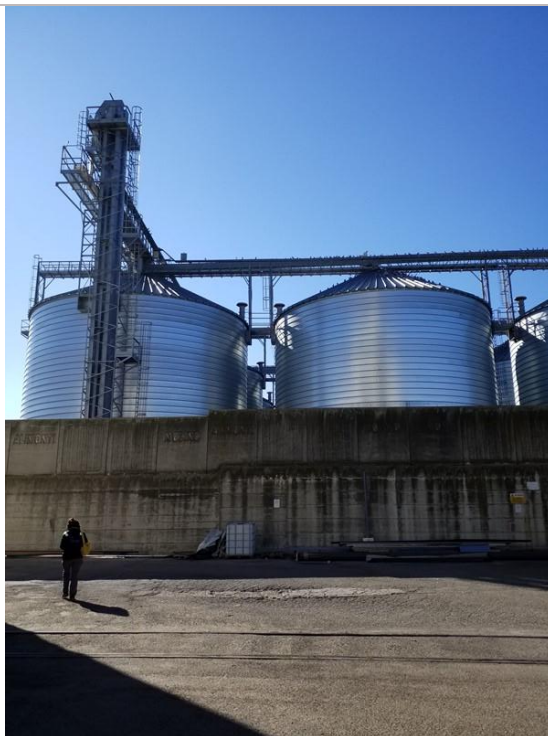
FOTO 1: SILI DI STOCCAGGIO

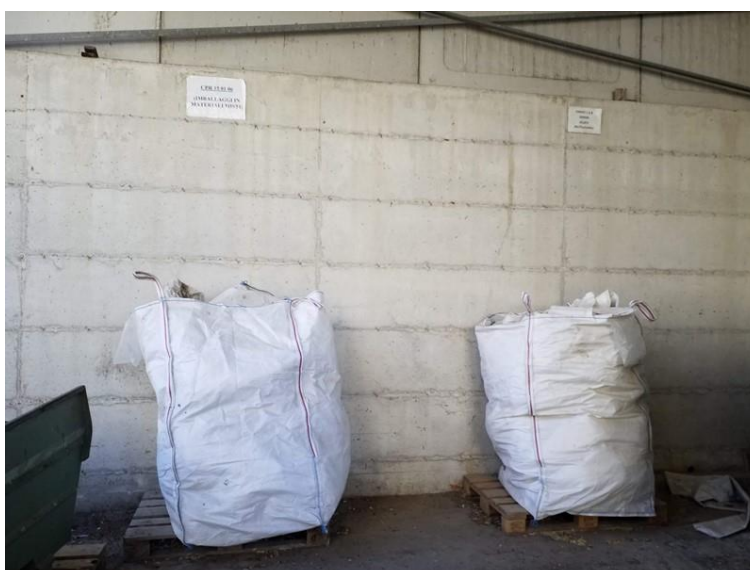
FOTO 2: DEPOSITO TEMPORANEO RIFIUTI

- ⇒ Durante le ispezioni le aree di deposito sono apparse pulite, opportunamente segnalate e dotate di codici identificativi rifiuto; gli stoccaggi di materie prime e rifiuti effettuati separatamente e secondo norme di buona tecnica; i rifiuti erano separati per tipologie omogenee e distinti fra pericolosi e non pericolosi. Inoltre le aree destinate a deposito sono risultate per lo più sgombre in quanto i rifiuti sono avviati a recupero/smaltimento con frequenza opportuna e seconda le scadenze previste per il deposito temporaneo.

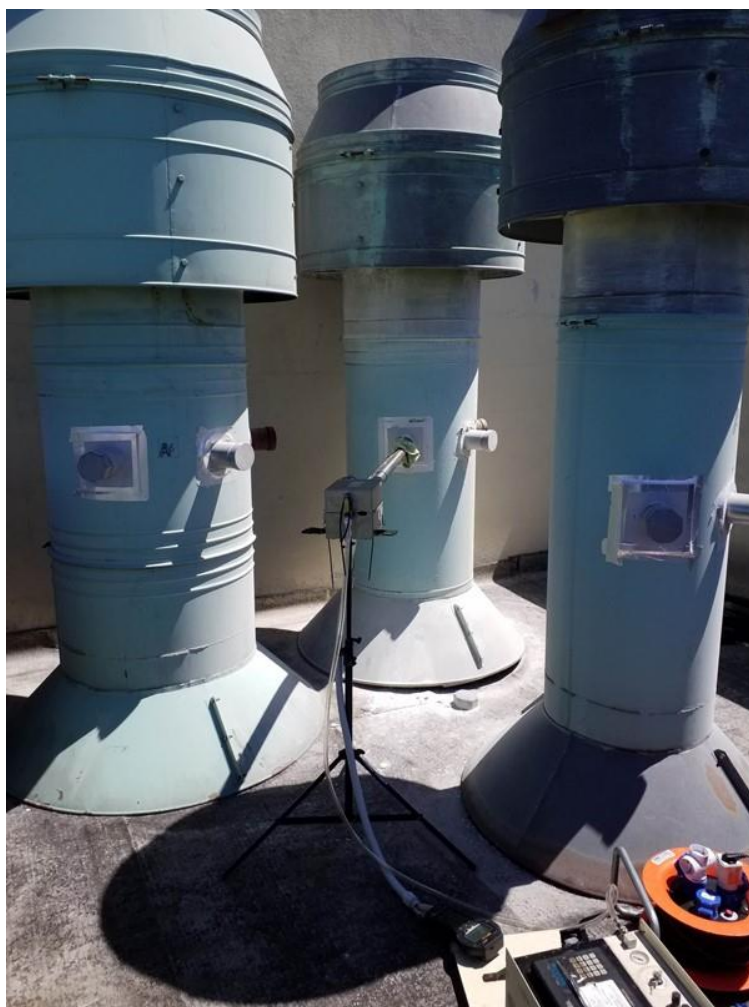
FOTO 3: CAMPIONAMENTO EMISSIONI IN ATMOSFERA

CAMINO 7 – A7 Aspirazione silos farine parte alta.

Le emissioni in atmosfera provenienti dal Molino si riferiscono ai flussi di aria necessari al trasporto dei prodotti di molitura o all'aspirazione delle polveri presenti negli impianti. Quest'aria, prima di essere espulsa in atmosfera, viene opportunamente filtrata da appositi filtri a maniche.

In data 08/07/2020 sono state campionate le emissioni in atmosfera sulla linea di produzione Molino del camino 7 – A7. Al momento del campionamento gli impianti erano regolarmente in funzione. Sono state misurate le caratteristiche fisiche dell'emissione e determinate la portata, nonché campionate le polveri per un arco temporale di tre ore.

E' stata rilevata la piena conformità ai VLE autorizzati.
